E.T.S. de Ingeniería Industrial, Informática y de Telecomunicación

Caracterización y mejora del proceso de trefilado y tratamiento térmico de nuevas aleaciones de Aluminio para la fabricación de conductores eléctricos de líneas aéreas de alta tensión.

Trabajo Fin de Grado

Pamplona, Junio 2018

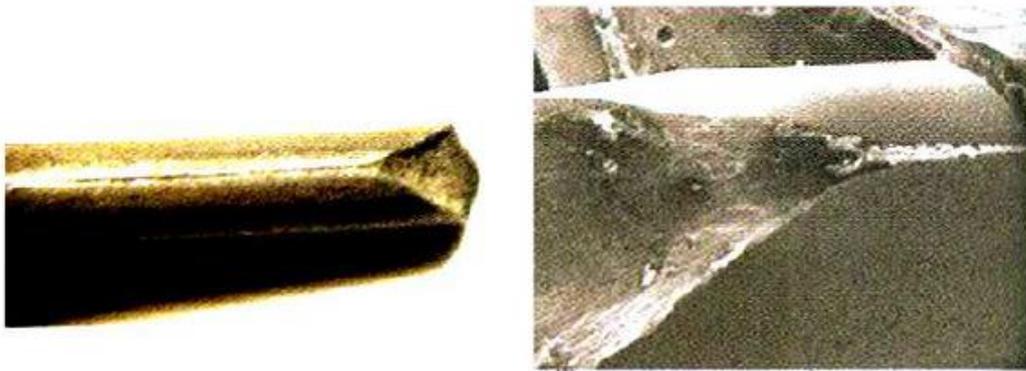
Imagen 2: Rotura fisura en alambre

Esta rotura se caracteriza por presentar una fisura muy característica en la superficie del alambre y un corte que no es a 45° como se puede observar en las siguientes imágenes tomadas de la literatura.

- Problemas de incrustaciones en la varilla del aluminio (alambrón) que tras los sucesivos pasos por las hileras pueden provocar la fisura en la superficie.
- Problema geométrico del alambión.
- Existencia de pliegues de laminación.
- Presencia de óxido de aluminio cuando se fabrica el alambión.

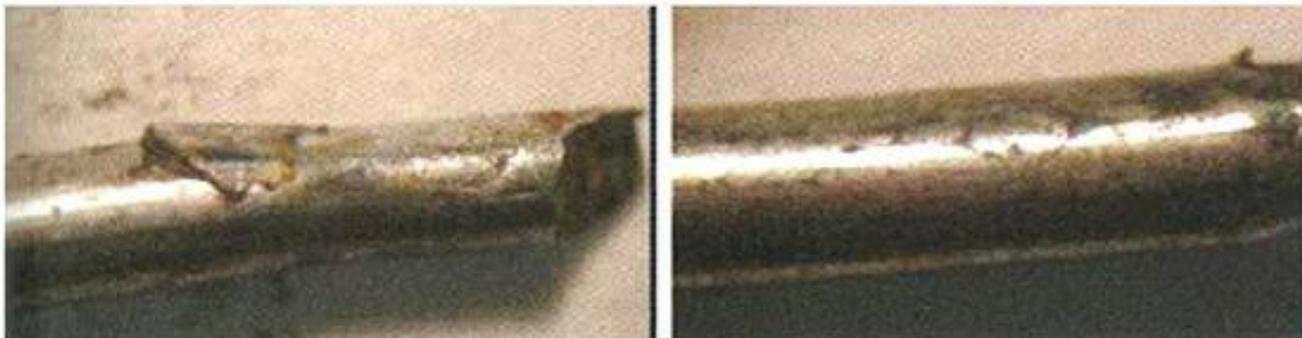
Imagen 4: Rotura corte 45°

Esta rotura se caracteriza por tener presencia de desgarros o irregularidades en la superficie del hilo.

- Una desalineación de las hileras en el proceso de trefilado.
- Incrustación o defectos de la materia prima que provocan desgarros superficiales.
- Problema interno de las hileras, con el mal uso se crean **anillos de desgaste** internos que desgarran el alambre a su paso.

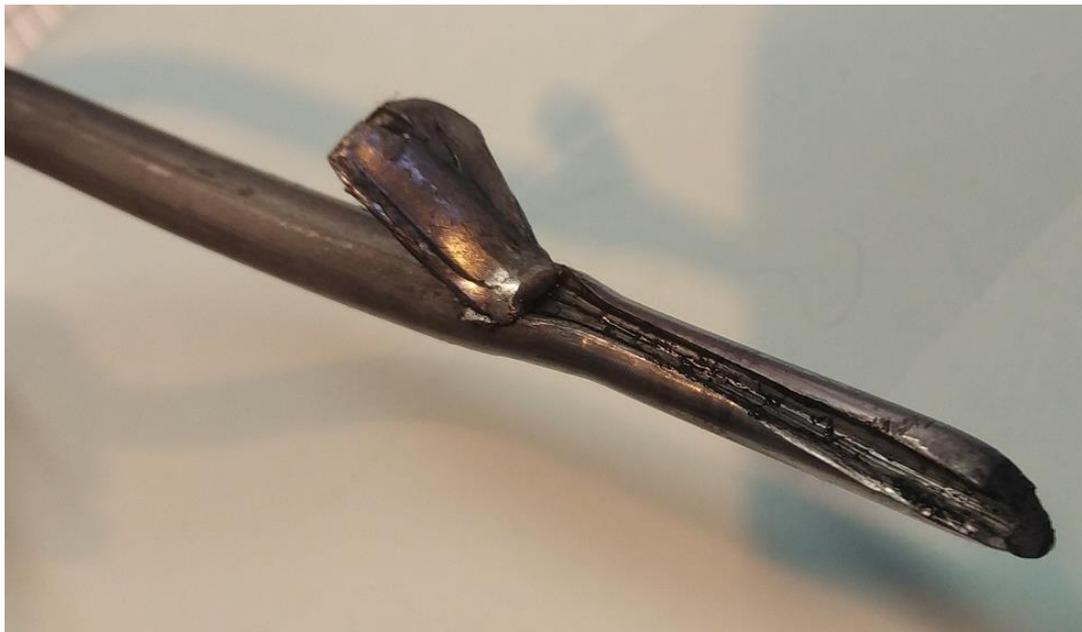
Imagen 8: Rotura por escama, Cabelte Incasa

Estas roturas, que son menores, pueden deberse a múltiples causas de difícil detección, como problemas de inclusiones y/o incrustaciones (**escamas**) de material, problemas menores en la trefilación que, aunque se podrían disminuir, hay que convivir con ellos.

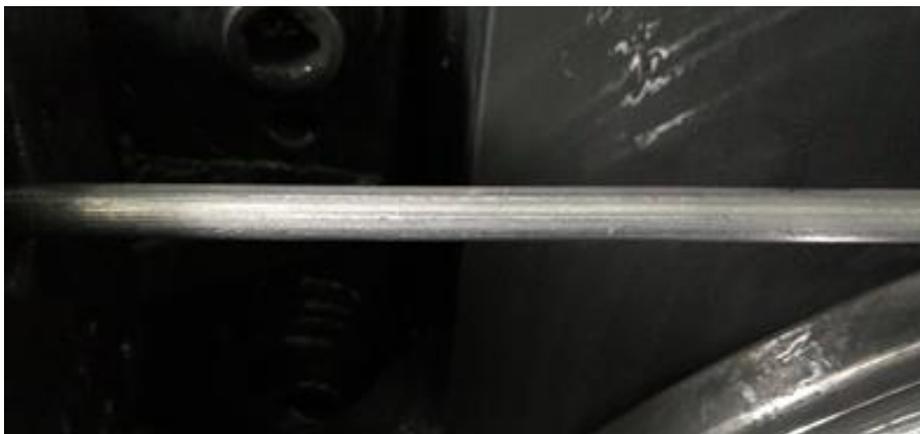
Imagen 10: Ralladura superficie alambre, Cabelte Incasa

En estas roturas se puede observar claramente como la superficie del alambre tiene numerosas ralladuras y se notan las hendiduras al pasar el dedo.

Estas roturas se atribuyen al rallado de la hilera que puede ser originado por lo siguiente:

- Al pasar la soldadura se producen problemas con el esmerilado o cuando rompe debido a la soldadura, ambas producirían el rallado interno.
- Falta de lubricación a la hora de trefilar o enhebrar en la punteadora.
- Problema de pulido interno de las hileras.
- Hileras mal alineadas, hacen que no entre el alambre concéntrico y rayen las hileras.

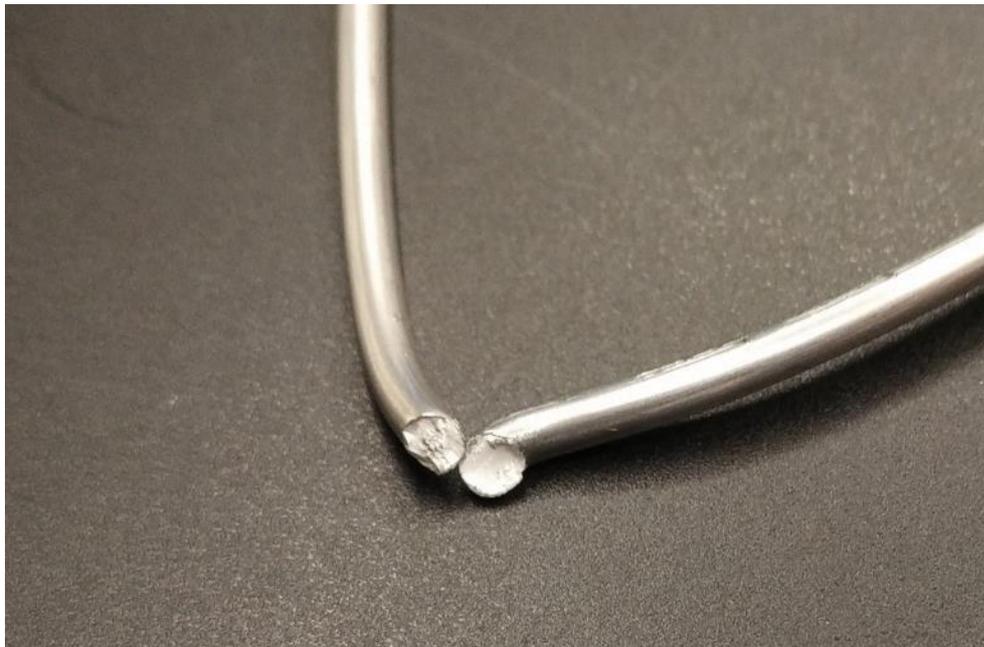
Imagen 11: Rotura por cristalización, Cabelte Incasa

Esta rotura se produce debido a un calentamiento excesivo del alambre a su paso por la hilera, que con ángulos (2α) muy pequeños ocasionan una mayor zona de contacto entre el alambre y la hilera. Esta situación, una menor lubricación y la velocidad de trefilado como factor que potencia este efecto, provocan que el alambre vaya cogiendo **acritud** hasta que finalmente cristaliza.

Esta cristalización produce una fragilidad extrema, pudiendo romper en el proceso del trefilado o en los posteriores como en el bobinador, o en la cableadora, ya que el alambre no soporta los efectos de doblado. Se caracteriza por dejar la superficie de rotura de color **blanco** y aspecto **crystalino**.

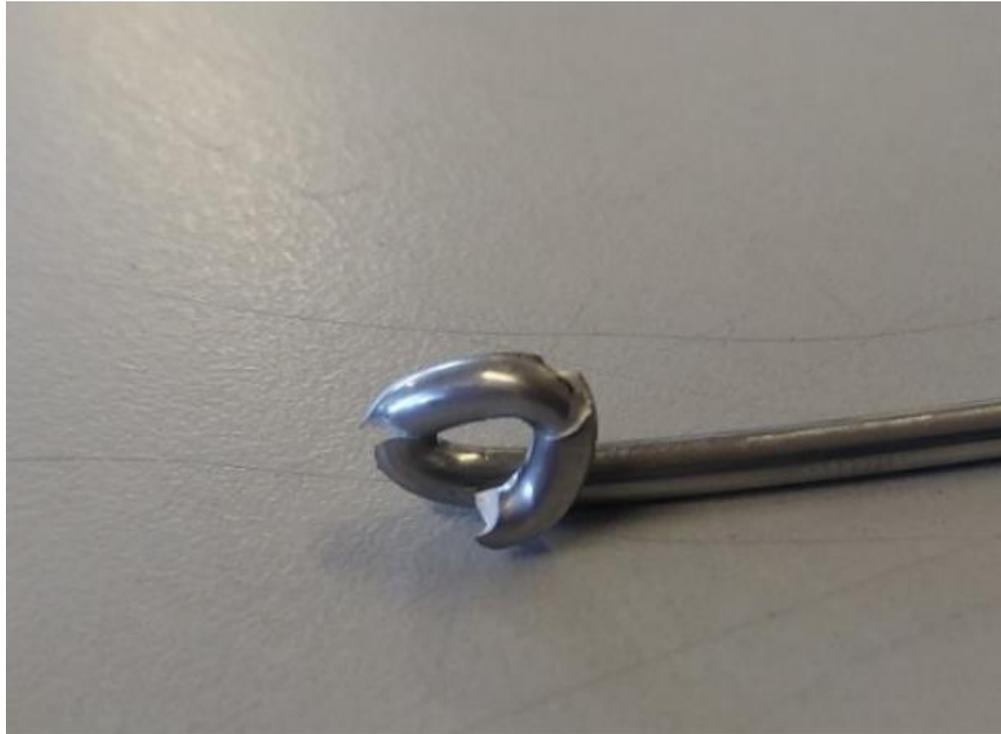
Imagen 12: Rotura cristalización, doblado Cabelte Incasa

Tampoco cumple a la hora de hacer la **prueba de enrollamiento** ya que si se hace el pliegue con la propia mano se rompe el alambre, por lo que esta comprobación es el test para detectar este problema. Consiste en doblar el hilo sobre su propio diámetro 8 veces y que aguante.

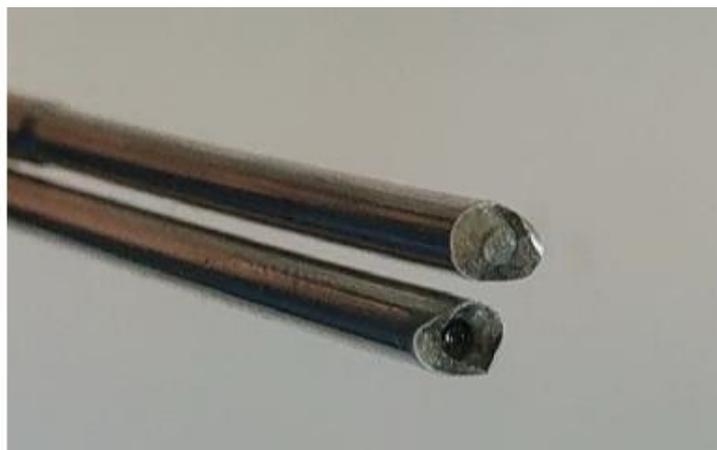
Imagen 15: Rotura copa y cono, Cabelte Incasa

Las roturas del tipo **copa y cono**, también llamadas del tipo **chevron**, se caracterizan por el agujero en forma de copa que deja en un extremo de la rotura y la punta del cono que deja en el otro.

- Los ángulos del cono de reducción de las hileras no son los correctos generando tensiones internas que provocan el desgarro interior del hilo.
- El porcentaje de reducción de una hilera a otra no es el adecuado favoreciendo la generación de tensiones internas.
- Cuando se crean anillos de desgaste en el cono de reducción y llega a niveles excesivos, se pierde el dimensionamiento correcto del diámetro y del ángulo de reducción provocando grietas internas.

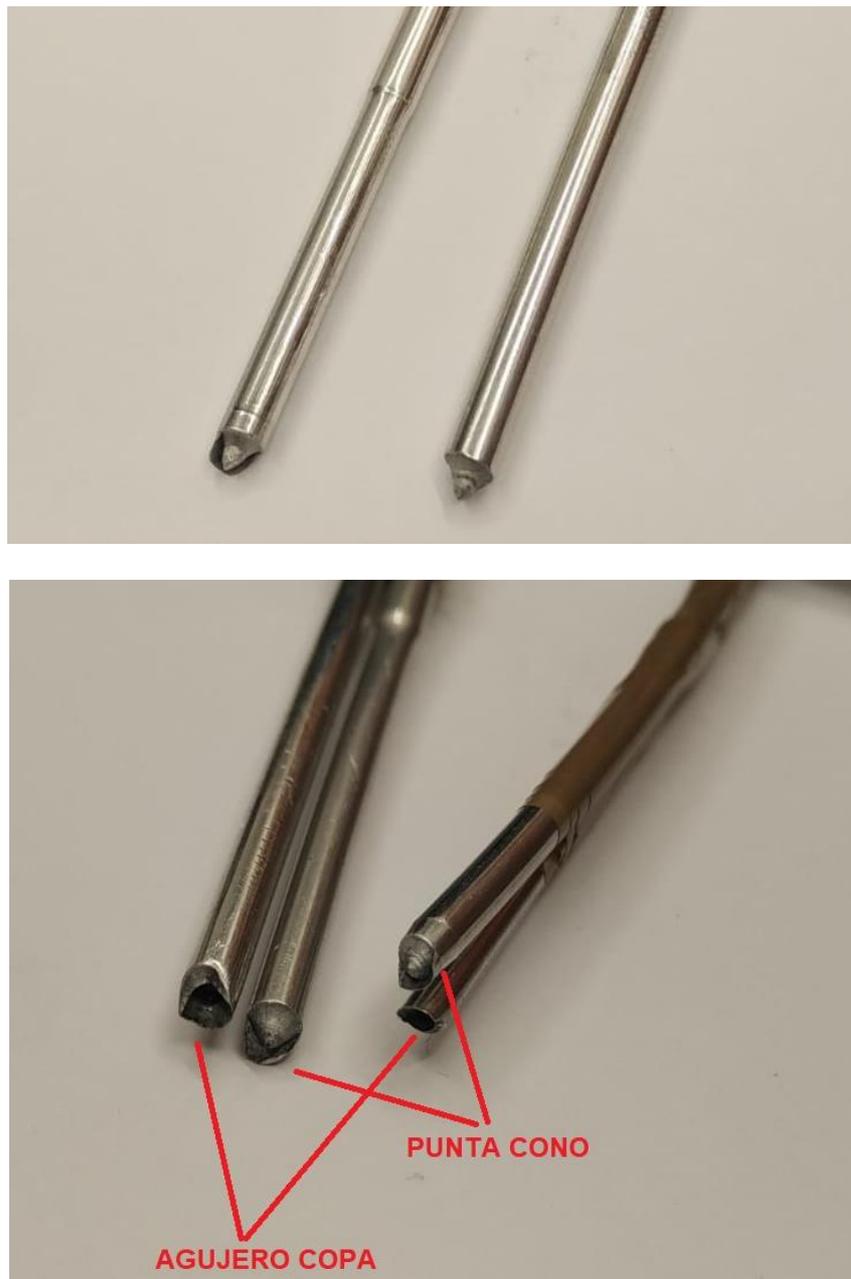
Imagen 18: Roturas copa y cono, Cabelte Incasa

Las observaciones realizadas por investigadores señalan que este estallido interno ocurre con **reducciones** relativamente **bajas** y **amplios ángulos de reducción**.

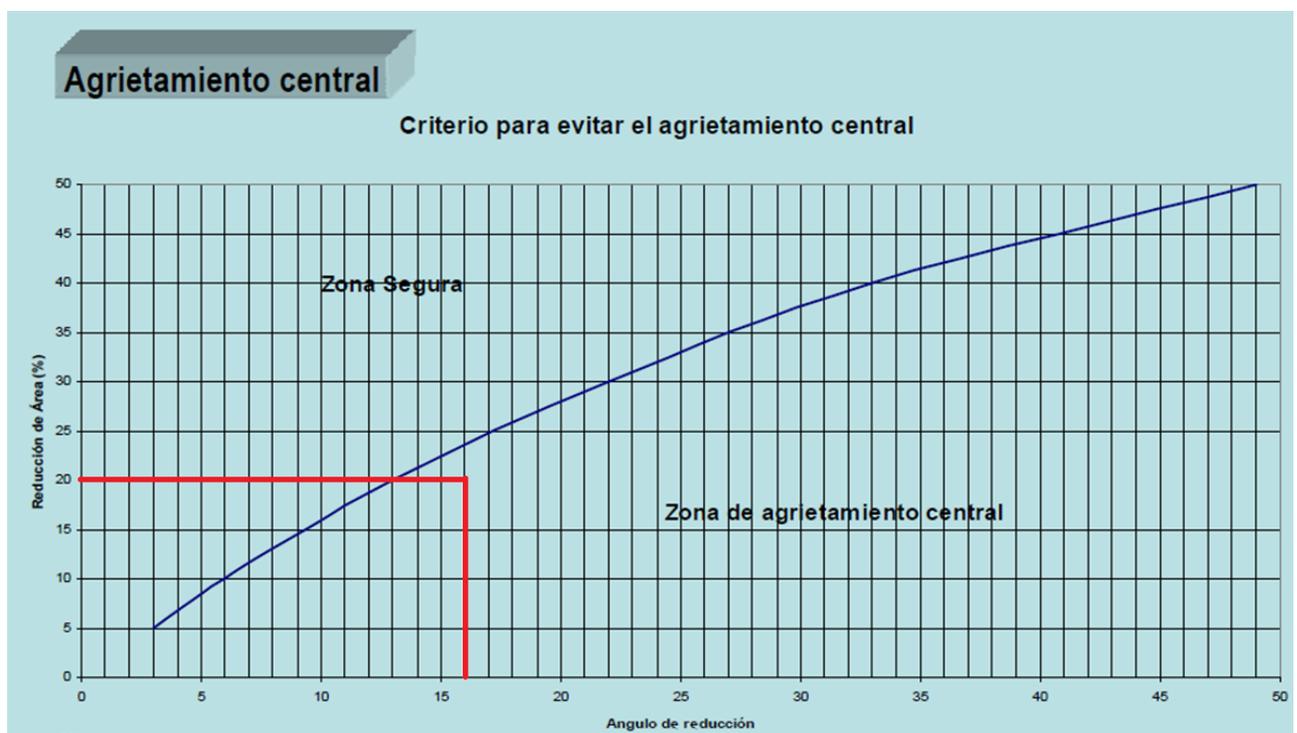
Imagen 35: Situación agrietamiento central antes

Si se estima la zona en la que está este juego de hileras con estas reducciones y ángulo de 16° para evitar el agrietamiento central, se llega al siguiente resultado:

Por lo tanto, se encuentra en una zona propicia para el agrietamiento central y rotura de tipo **copa y cono**.

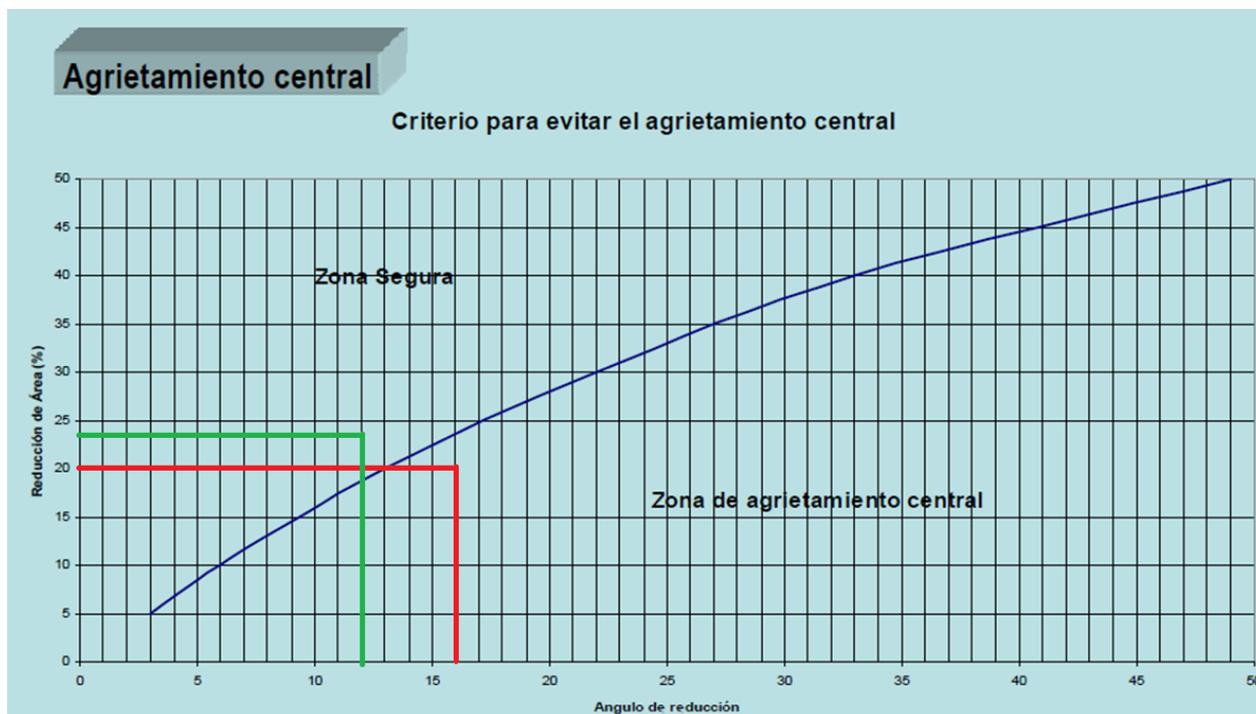
Imagen 36: Situación agrietamiento central después

Si se estima la zona en la que está este juego de hileras con las nuevas reducciones y ángulo de 12° para evitar el agrietamiento central, se llega al siguiente resultado:

Se observa mejoría respecto a la situación anterior (color rojo) que estaba en zona en la que se produce agrietamiento central y la del nuevo juego de hileras (color verde) que se encuentra en **zona segura**.

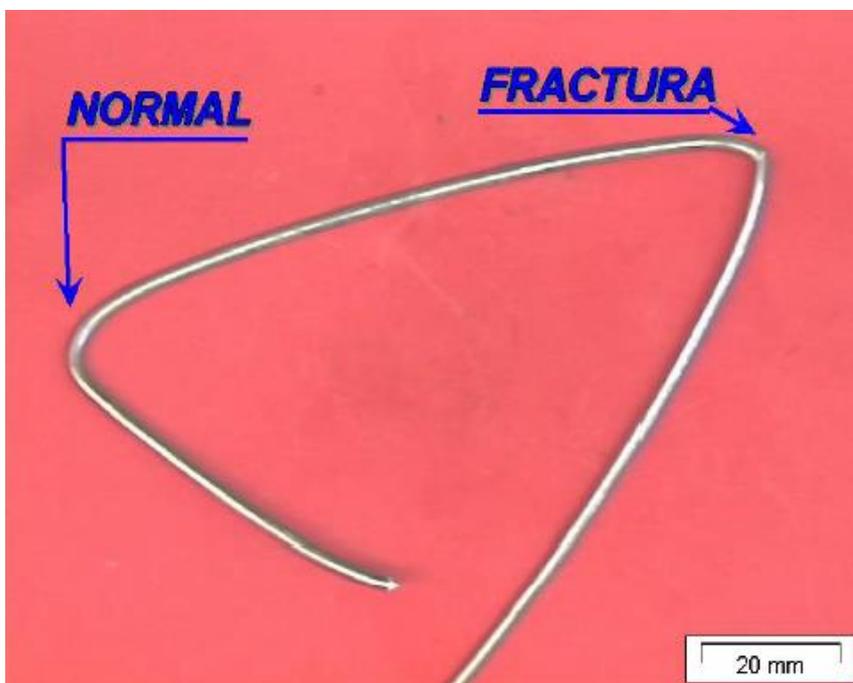
Imagen 42: Muestra fractura Cemitec

Así en las macrografías (imagen 42) se muestra un ejemplo donde se aprecia con claridad un doblado que produce fractura y otro donde el doblado es normal, en la (imagen 43) se muestra la fractura del alambre, observándose la copa y la punta del cono.

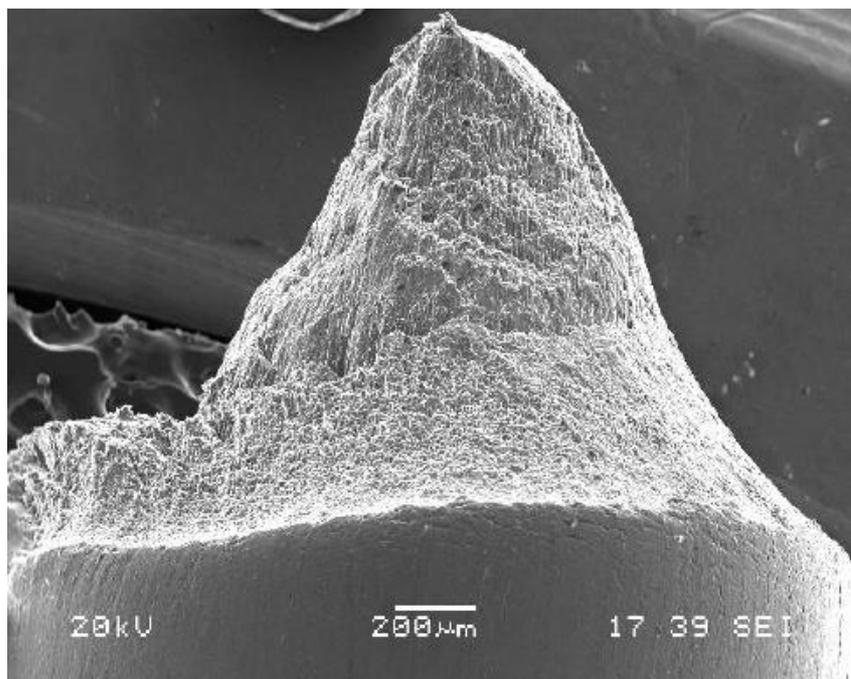
Imagen 47: M.E.B 200 um

En observación mediante un microscopio electrónico de barrido (**M.E.B**) de la fractura del alambre pueden apreciarse dos zonas, la primera (imagen 47) es en la zona de base donde aparece una estructura superficial con aspecto de cúpulas de deformación que sigue a lo que parece ser un zona cuarteada en la superficie del alambre (imagen 48).

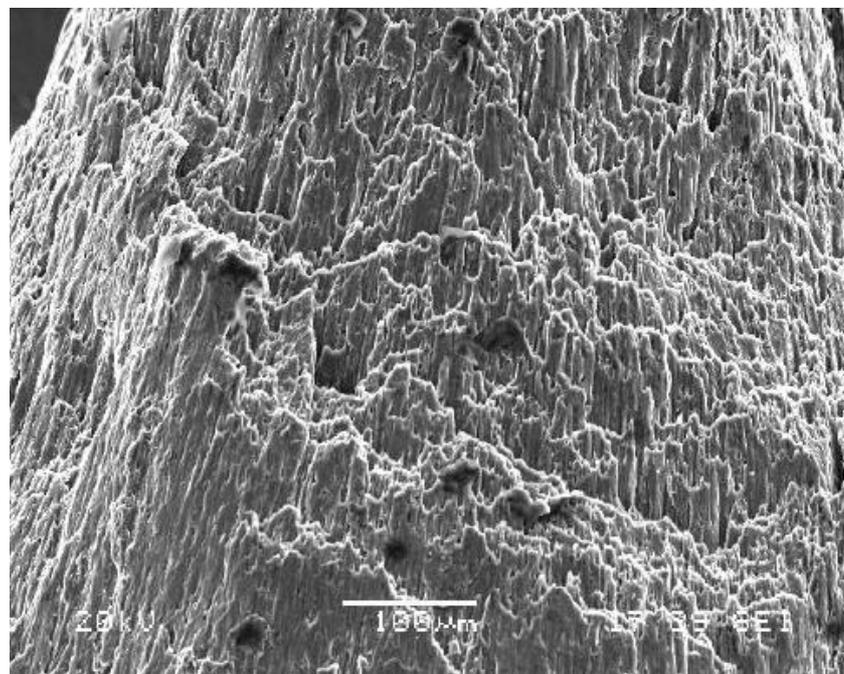
Imagen 50: M.E.B zona leñosa

Por encima de esta región se observa una microestructura de tipo leñoso donde se observan estructuras alargadas y desgarradas mostrando la falta de cohesión en el interior del alambre.

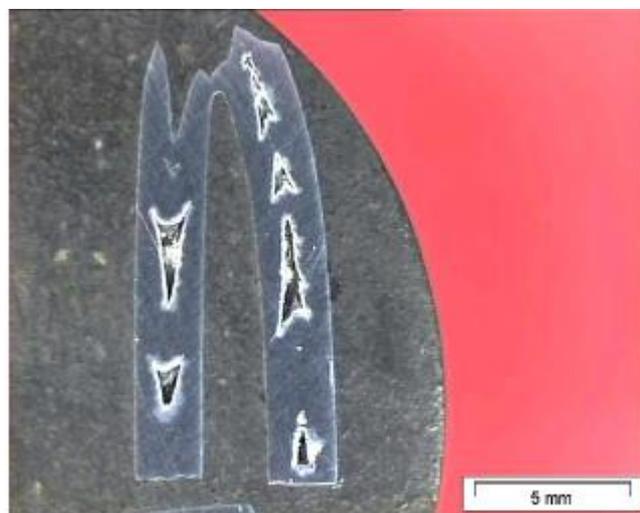
Imagen 52: Copa y cono seccionado

La micrografía (imagen 52) muestra como el alambre presenta una serie de huecos internos que están directamente relacionados con el tipo de rotura analizado, y que cuando se hace el doblado coincide con uno de estos huecos internos, dejando a la vista el cono y el embudo(copa) interior.
