Análisis de plantas fotovoltaicas con equipos 3-Play Ingeteam.

Trabajo Fin de Máster

Ander Pildain Lería

Pamplona, 26/06/2018

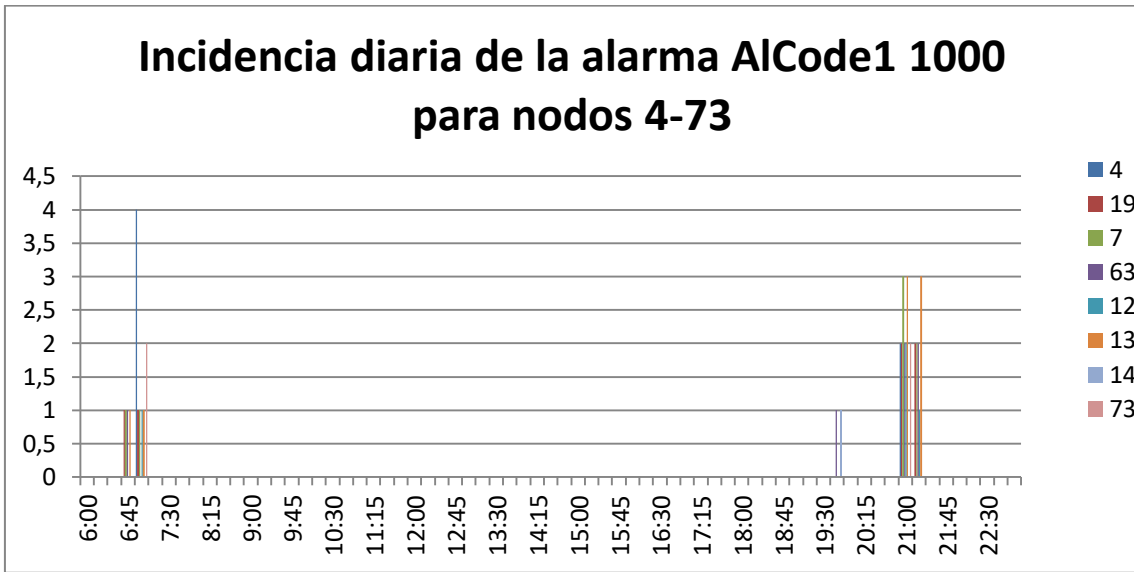
En todos los casos se da esta alarma a primeras o últimas horas del día.

Figura 4-1: Horas de aparición de la alarma AICode1 1000 para los nodos afectados del 4 al 73.

Esto puede indicar que se esté produciendo mientras se hace la inicialización del equipo.

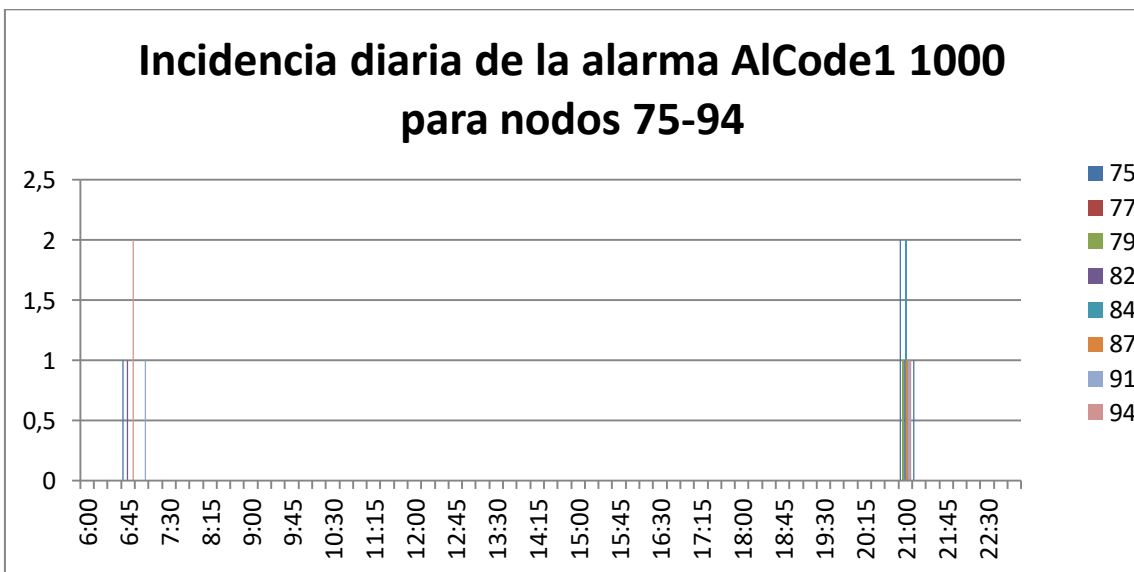
Figura 4-2: Horas de aparición de la alarma AICode1 1000 para los nodos afectados 75-94.

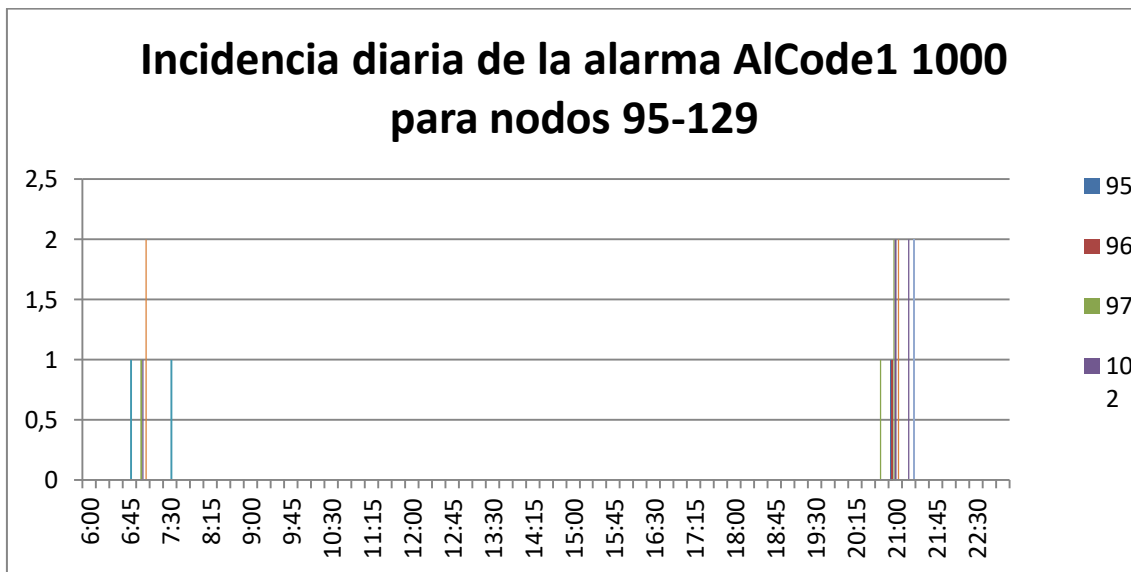
Figura 4-3: Horas de aparición de la alarma AICode1 1000 para los nodos afectados 95-129.

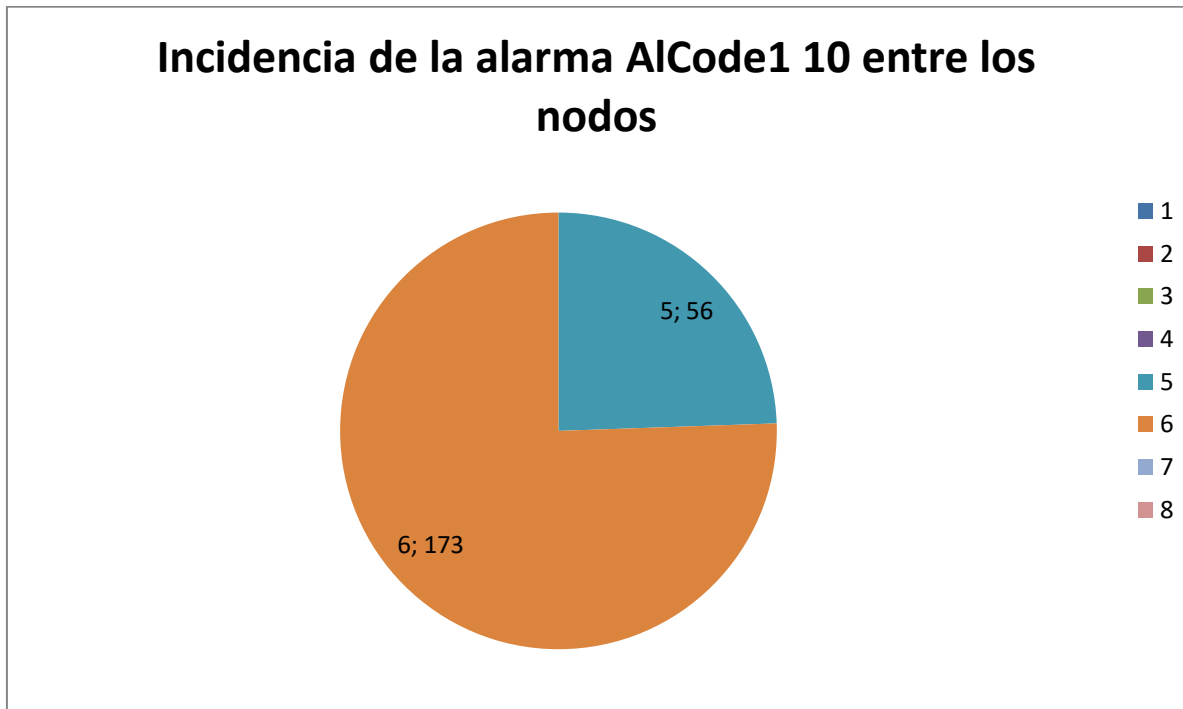
Esta alarma se ha dado 232 veces y afecta a los nodos 5 y 6. La siguiente gráfica muestra el reparto de esta alarma entre los nodos afectados.

Figura 5-2: Incidencia de la alarma AlCode1 10 entre todos los nodos de la planta.

Como se puede observar, el nodo 6 ha sido el más afectado presentando esta alarma hasta 173 veces mientras que el nodo 5 solo revela 56 apariciones.

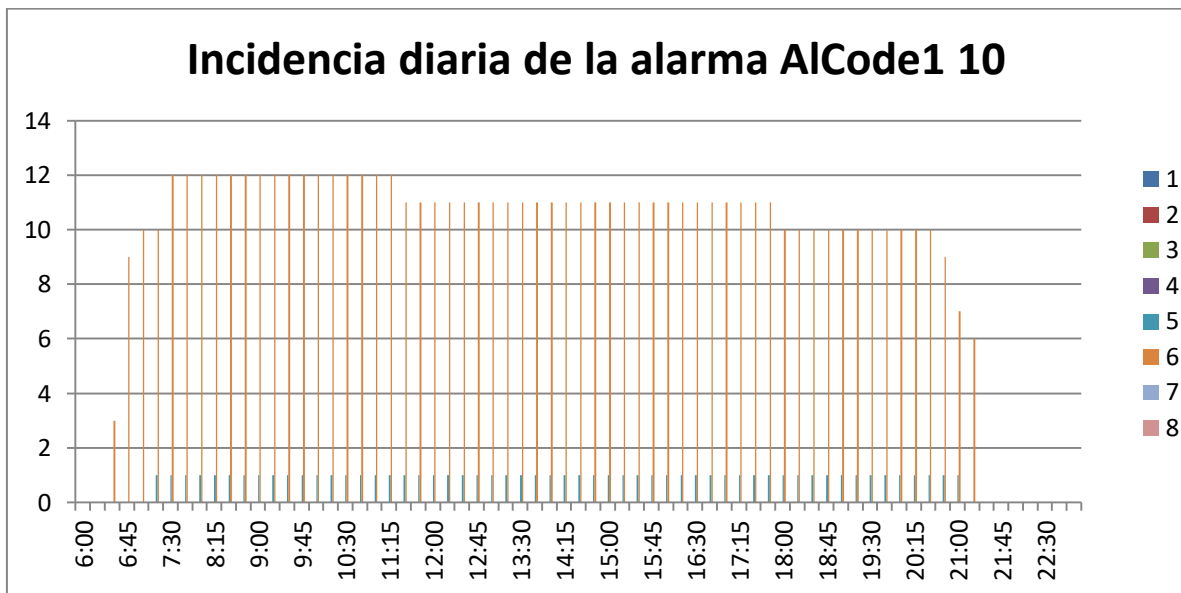
Figura 5-3: Horas de apariciones de la alarma AICode1 10.

Esta alarma ha tenido un reparto uniforme a lo largo del día, registrándose entre 10 y 12 veces para cada lectura en el nodo 6 y una vez cada 15 minutos para el nodo 5.

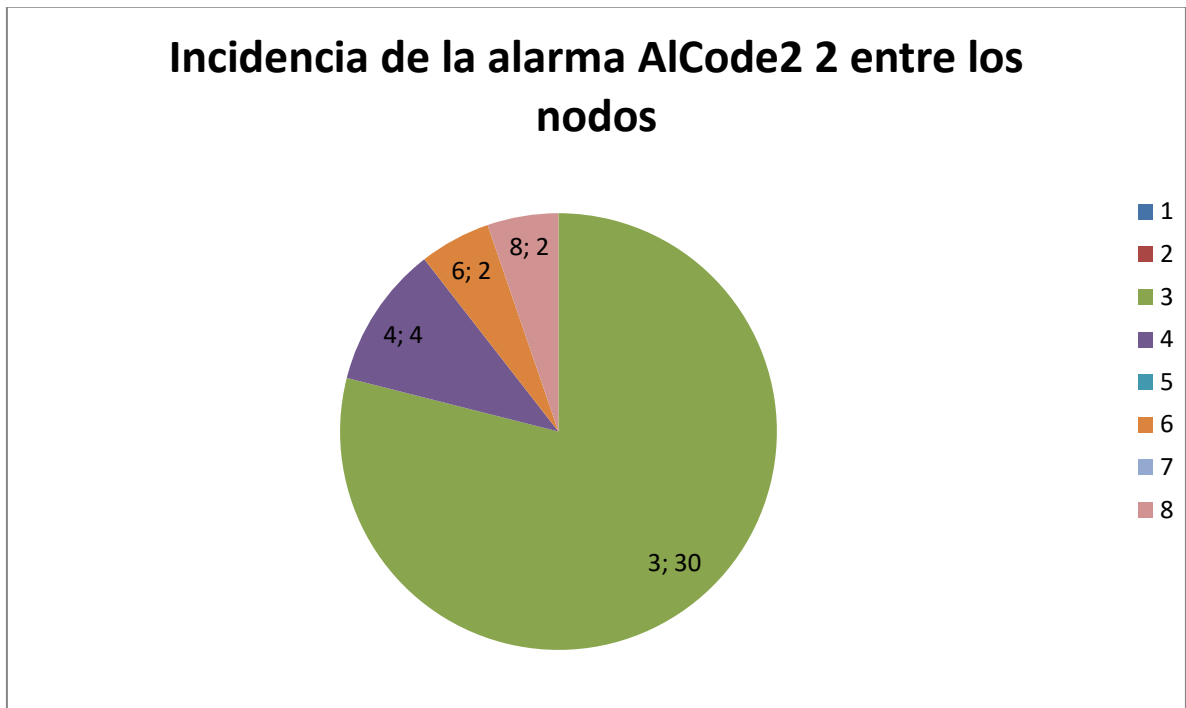
Figura 5-4: Reparto de la alarma AlCode2 2 entre todos los inversores.

Como se puede observar, el nodo 3 ha sido el más afectado por este error.

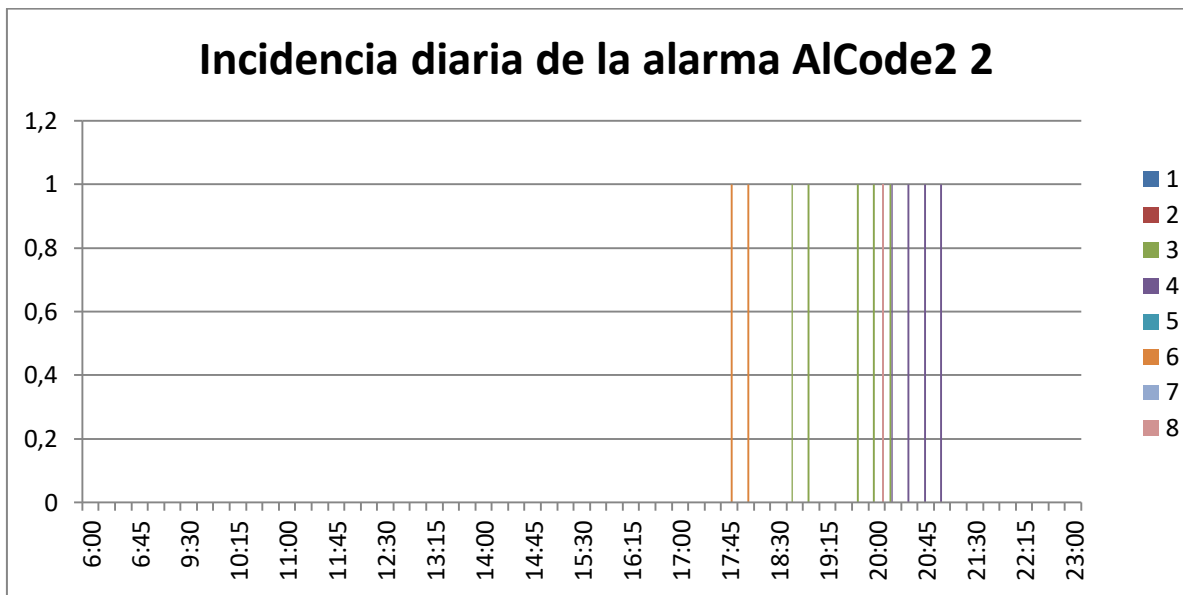
Figura 5-5: Horas de aparición de la alarma AIcode2 2.

Como se puede observar, esta alarma se suele producir al anochecer, aunque en varias ocasiones también se da entre las 17:00 y las 19:00 las cuales no son horas límite del día.

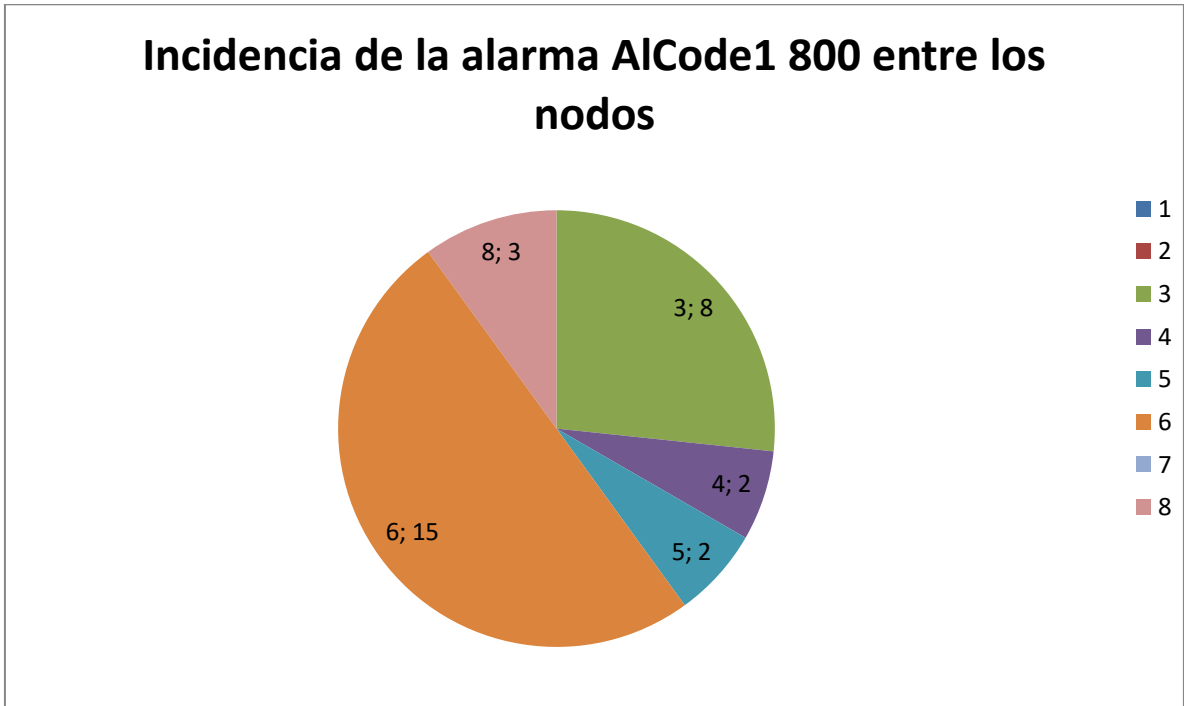
Figura 5-6: apariciones de la alarma AIcode1 800 entre todos los nodos.

Como se puede observar, el nodo más afectado es el nodo 6, seguido del 3. A su vez, el nodo 6 era el más afectado también por la alarma de desequilibrio de bus y el nodo 3 era afectado por el fallo PWM en la etapa de conversión.

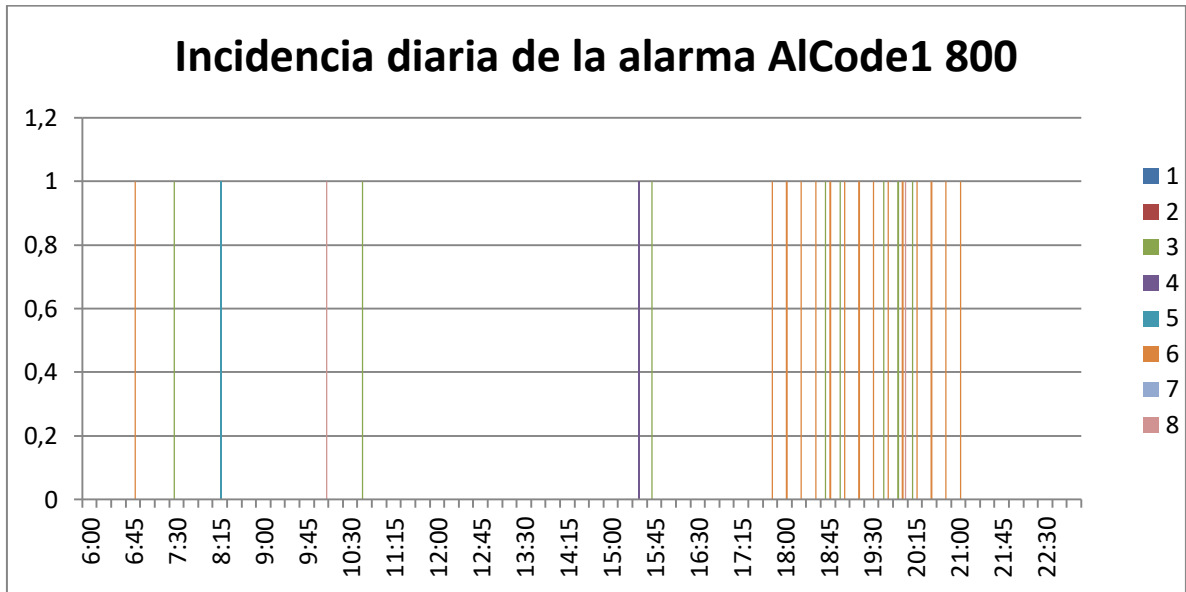
Figura 5-7: Horas de aparición de la alarma AICode1 800.

Como se puede observar, se da fundamentalmente a últimas horas de la tarde aunque en alguna ocasión también se da mediados de mañana o de la tarde.

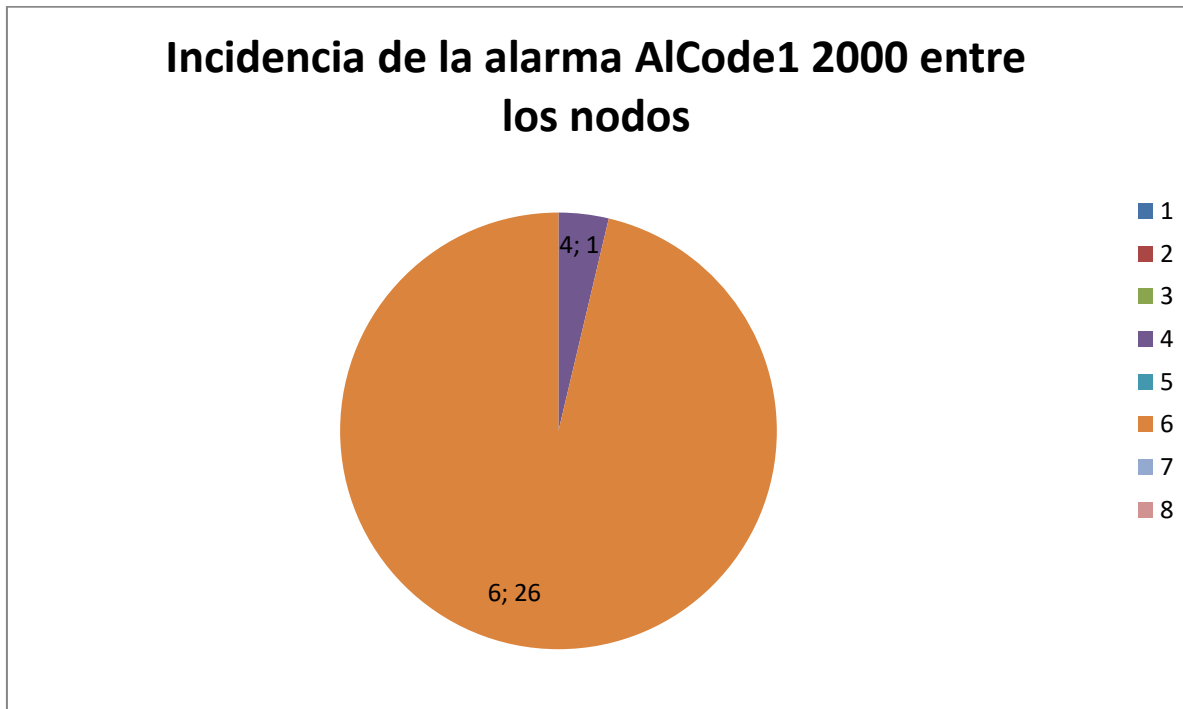
Esta alarma indica que hay un error en la etapa de conversión. A pesar de haberse dado 27 veces 26 de ellas afectan al mismo nodo.

Figura 5-8: Número de apariciones de la alarma AlCode1 2000 entre los nodos.

Como se puede observar en el gráfico anterior, el nodo más afectado por esta alarma es el nodo 6. Es el mismo nodo que presenta desequilibrios en el bus y fallos en la PWM de la etapa de conversión DC/AC.

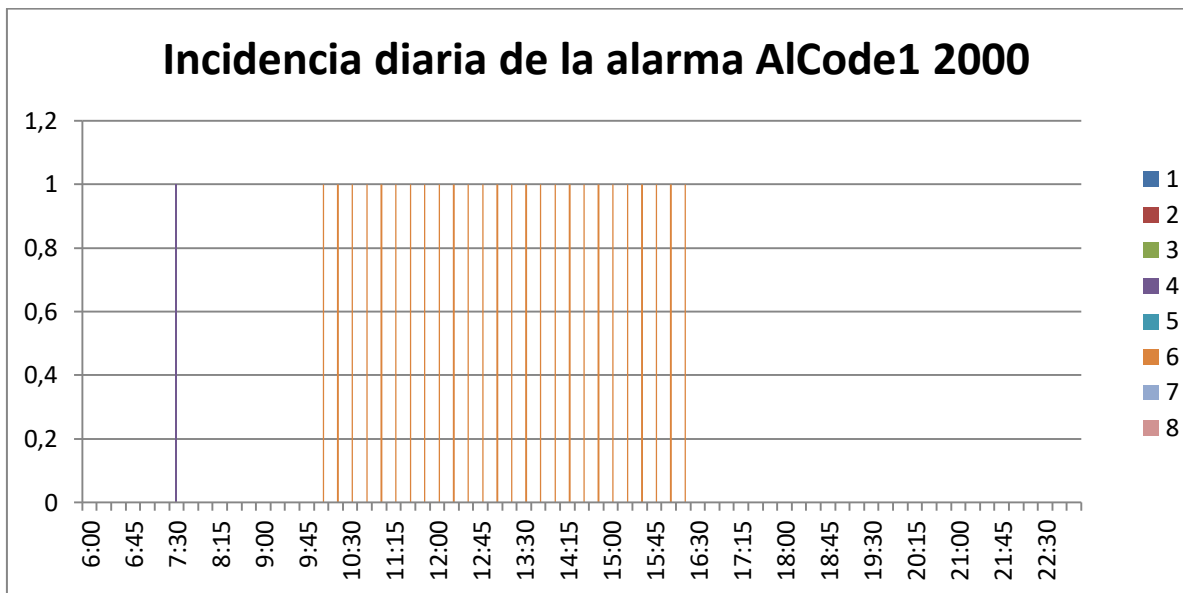
Figura 5-9: Horas de apariciones de la alarma AICode1 2000.

Como se puede observar, es un reparto uniforme a lo largo del día.

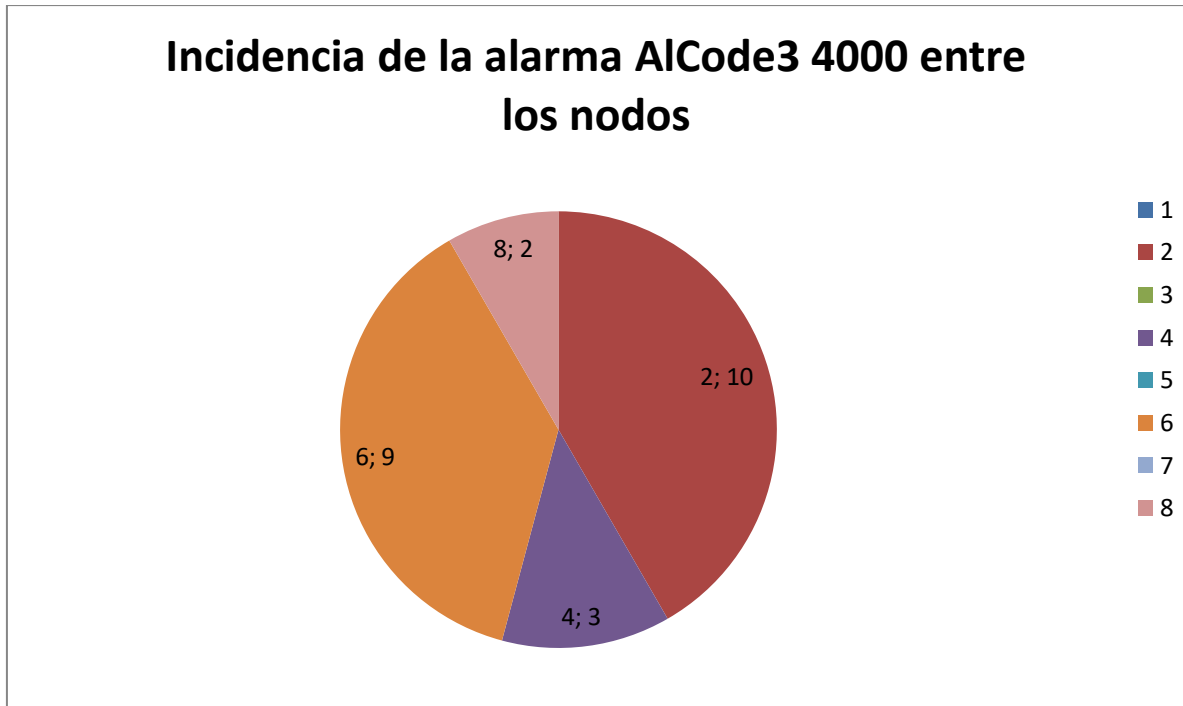
Esta alarma indica que se ha introducido una componente de corriente continua en la red. Se ha dado en cuatro nodos diferentes repitiéndose en cada nodo las veces que se muestran en el siguiente gráfico.

Figura 5-10: Aparición de la alarma AlCode3 4000 entre los nodos.

Como se puede observar, de nuevo el nodo 6 es uno de los más afectados. El nodo 2 sin embargo, a pesar de ser el que más alarmas de este tipo tiene, no tenía ninguna de las anteriores alarmas estudiadas.

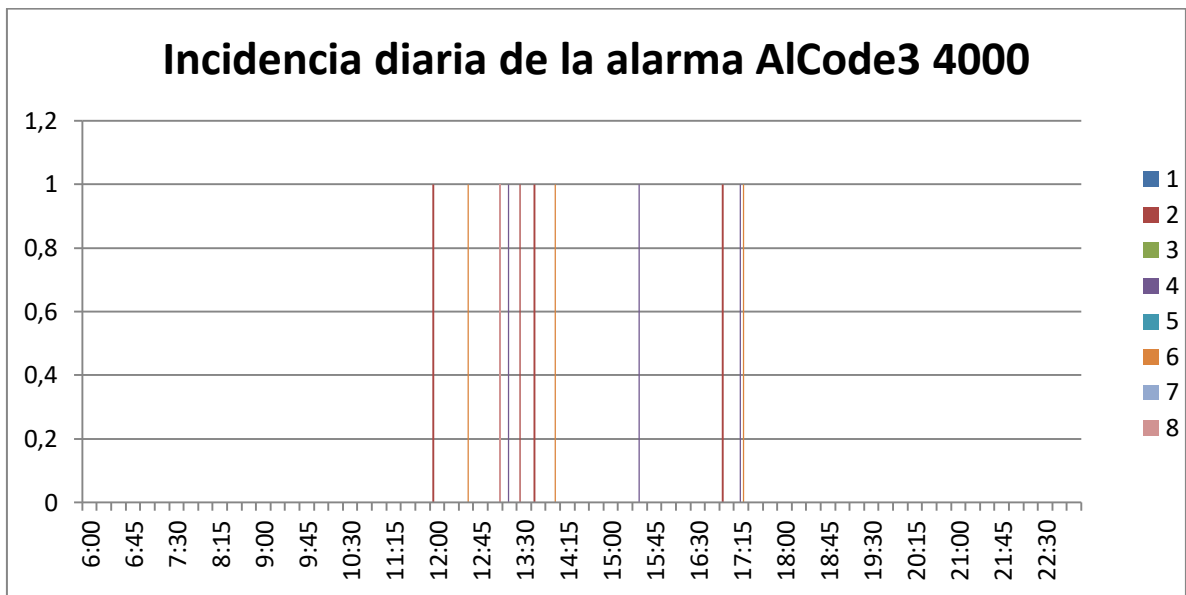
Figura 5-11: Horas de aparición de la alarma Al Code3 4000.

Como se puede observar, se suele dar a mediados del día que es precisamente cuando mayor es la producción.

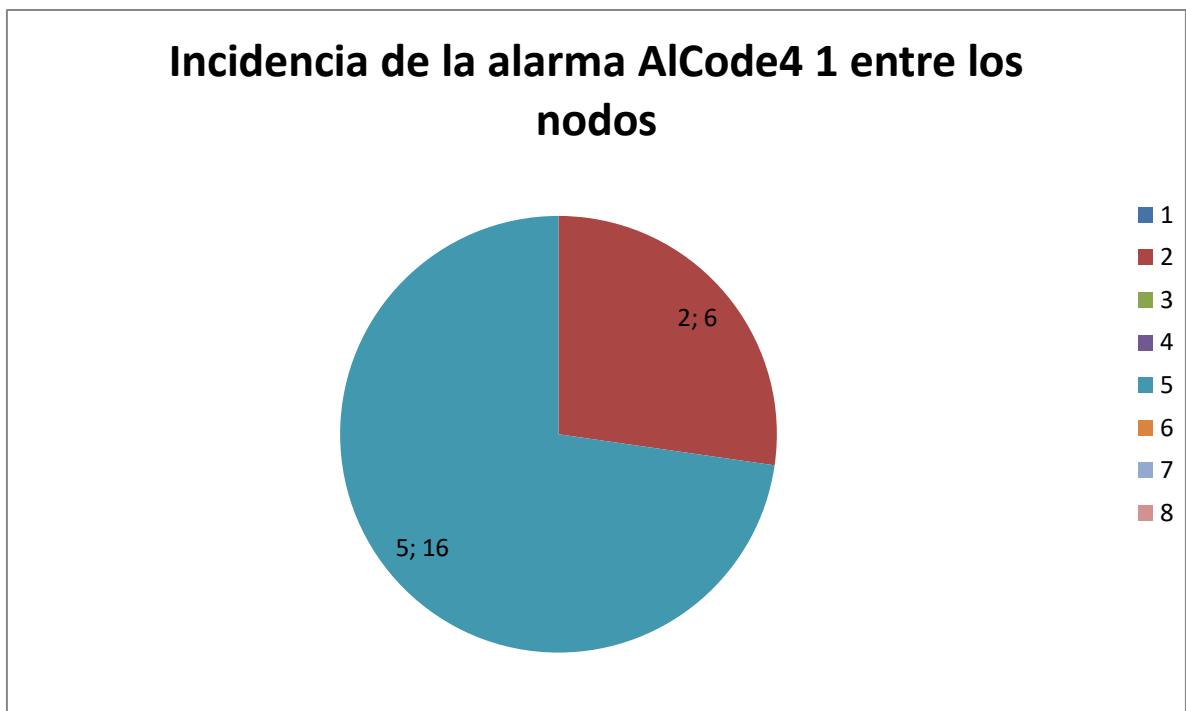
Esta alarma se ha dado tan solo en los nodos 2 y 5 siendo más prevalente en el 5.

Figura 5-12: Número de apariciones de la alarma AIcode4 1 entre los nodos.

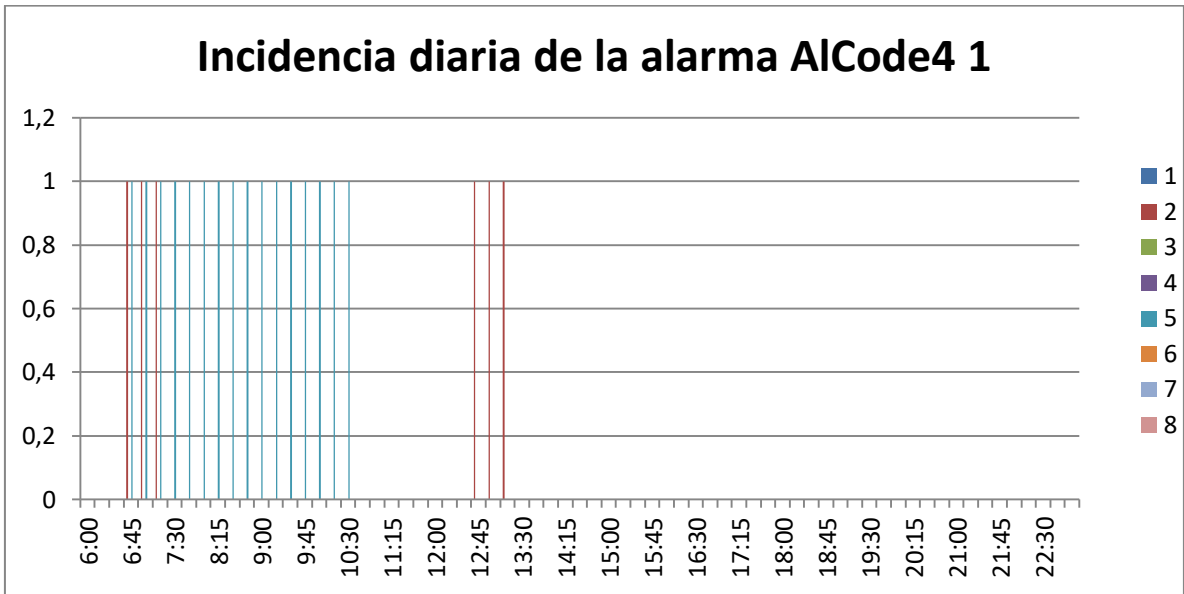
Figura 5-13: Horas de aparición de la alarma AIcode4 1.

Para el nodo 2, esta alarma se ha dado el día 9 de febrero y el 8 de mayo. A pesar de haberse producido la alarma, se ha conectado correctamente y el resto del día ha funcionado con normalidad.

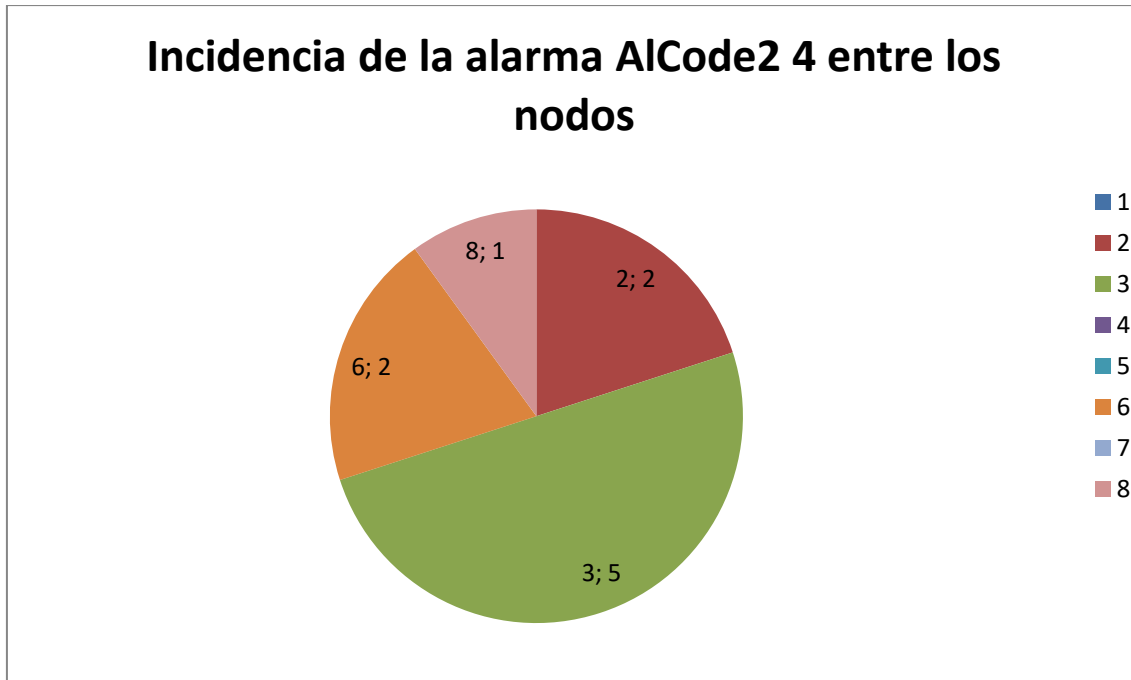
Esta alarma indica que se están dando corrientes residuales a la salida del equipo. Se ha detectado 5 veces en el periodo de tiempo estudiado y afecta a 4 de los 8 nodos con la incidencia que muestra el siguiente gráfico.

Figura 5-14: Reparto de la alarma AICode2 4 para todos los nodos.

Como se puede observar, el nodo más afectado es el nodo 3. Cabe destacar que es el nodo que más afectado se había visto por el error de hardware (AICode2 2). De nuevo, el nodo 6 aparece entre los afectados por la alarma. El nodo 2 también estaba afectado en gran medida por la alarma que indica que se está inyectando corriente DC.

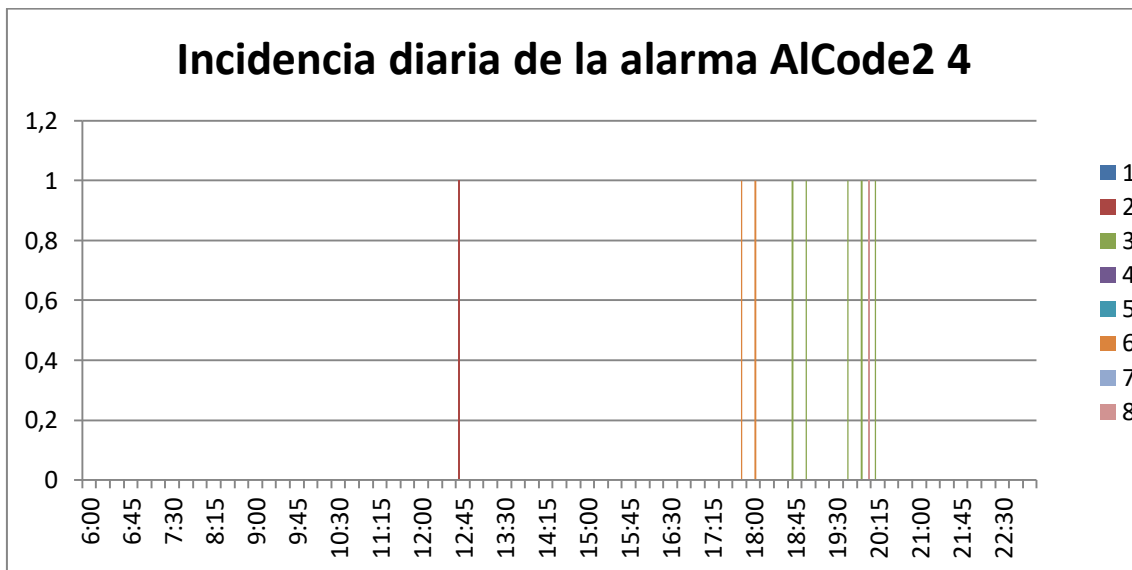
Figura 5-15: Horas de aparición de la alarma AICode2 4.

No parece que siga ningún patrón definido sino que dependiendo del nodo se da a unas horas u otras, aunque parece que se suele dar a últimas horas del día.

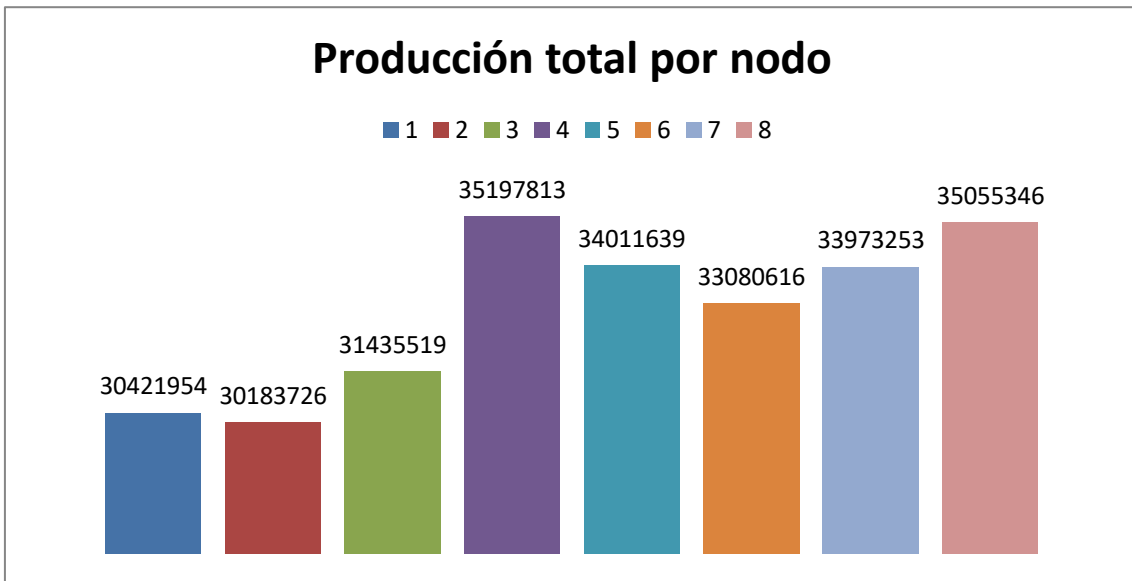
Figura 5-16: Energía total generada por cada nodo.

Como se puede observar, el nodo con mayor producción es el nodo 4 seguido por el 8, y los que menos producción han tenido son el 1 y el 2.

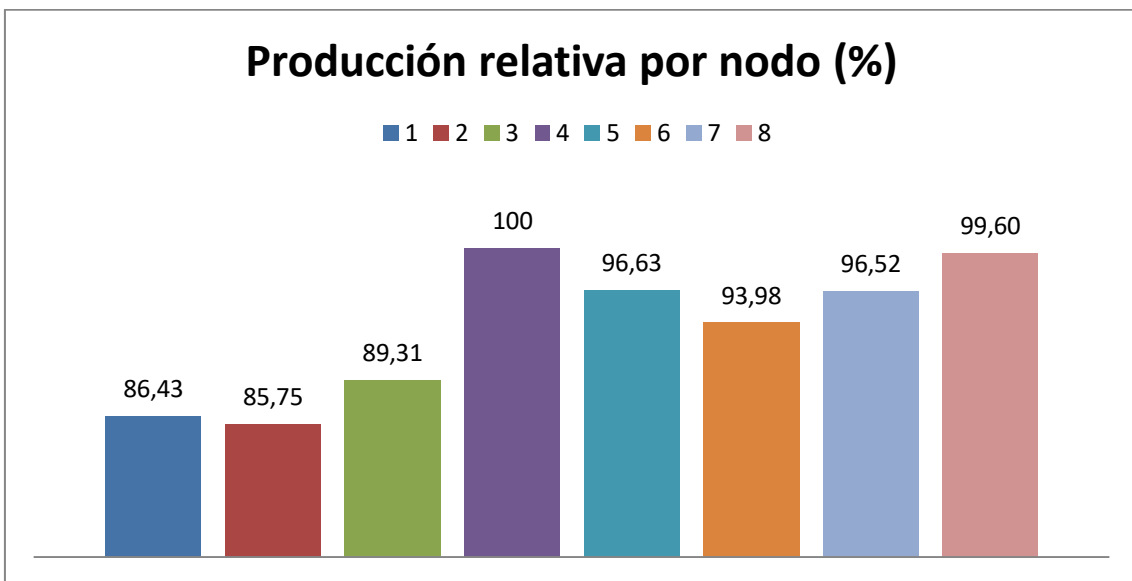
Figura 5-17: Porcentaje de energía producida con respecto al máximo productor de la plant

La diferencia de producción entre el inversor 4 y el 2 es de en torno al 14%. Este valor es muy elevado como para depender tan solo del propio inversor. Probablemente los paneles fotovoltaicos a los que está conectado funcionen peor o reciban menos radiación que los paneles del resto de inversores.

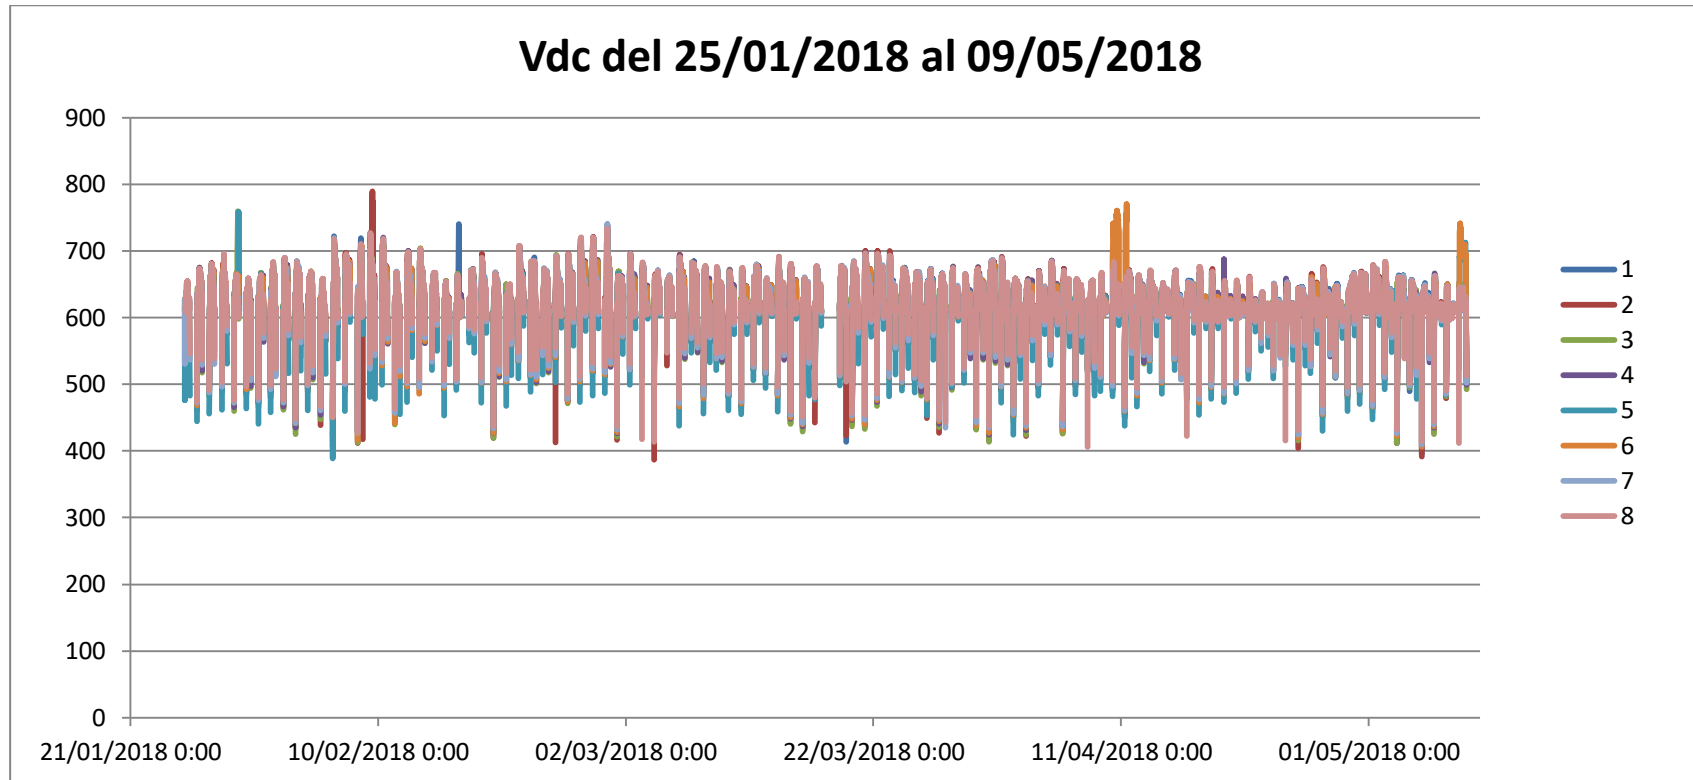
Figura 5-18: Tensión de panel Vdc para todos los inversores en todo el periodo de tiempo estudiado.

De esta gráfica llaman la atención dos cosas. Para empezar que el día 18 de marzo, la tensión Vdc para todos los paneles fue 0, con lo cual ese día no hubo producción. Puede deberse a una parada por labores de mantenimiento.

Por otra parte, también llama la atención el pico de tensión que se da en el nodo 6 el día 10 de abril.

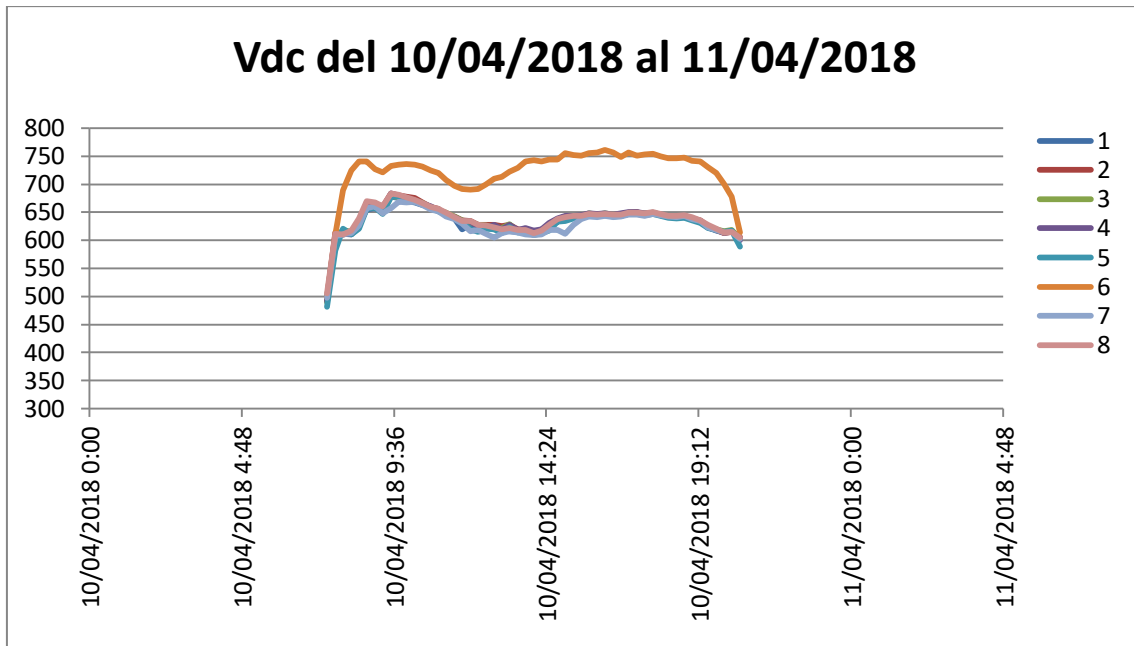
Figura 5-19: Tensión Vdc para todos los nodos el día 10/04/2018.

Este mismo día coincide con el primer día que se da el error de la descompensación de los semibuses relacionado con la alarma AIcode1 10. Durante todo ese día el inversor no se conectó, por tanto la tensión que estaba soportando a la entrada era la Voc (Tensión de circuito abierto) que estaba generando el campo.

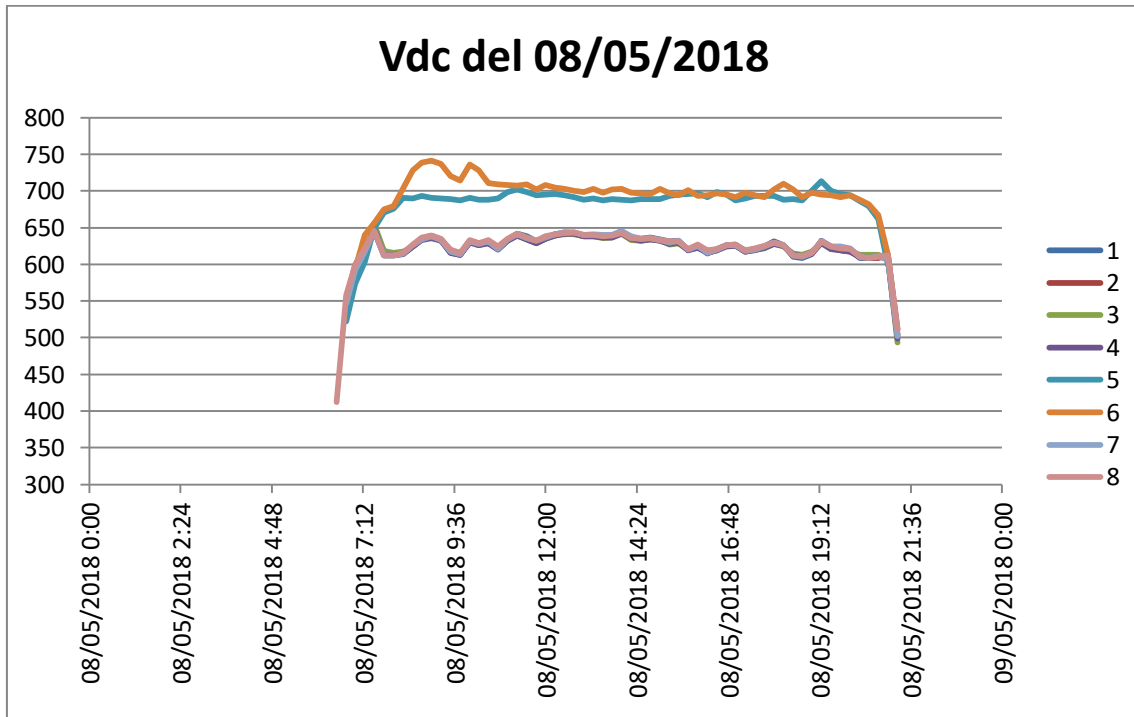
Más adelante, el día 8 de mayo, se produce un fenómeno parecido pero con las tensiones de los inversores 5 y 6.

Figura 5-20: Tensión de entrada para todos los nodos el día 08/05/2018.

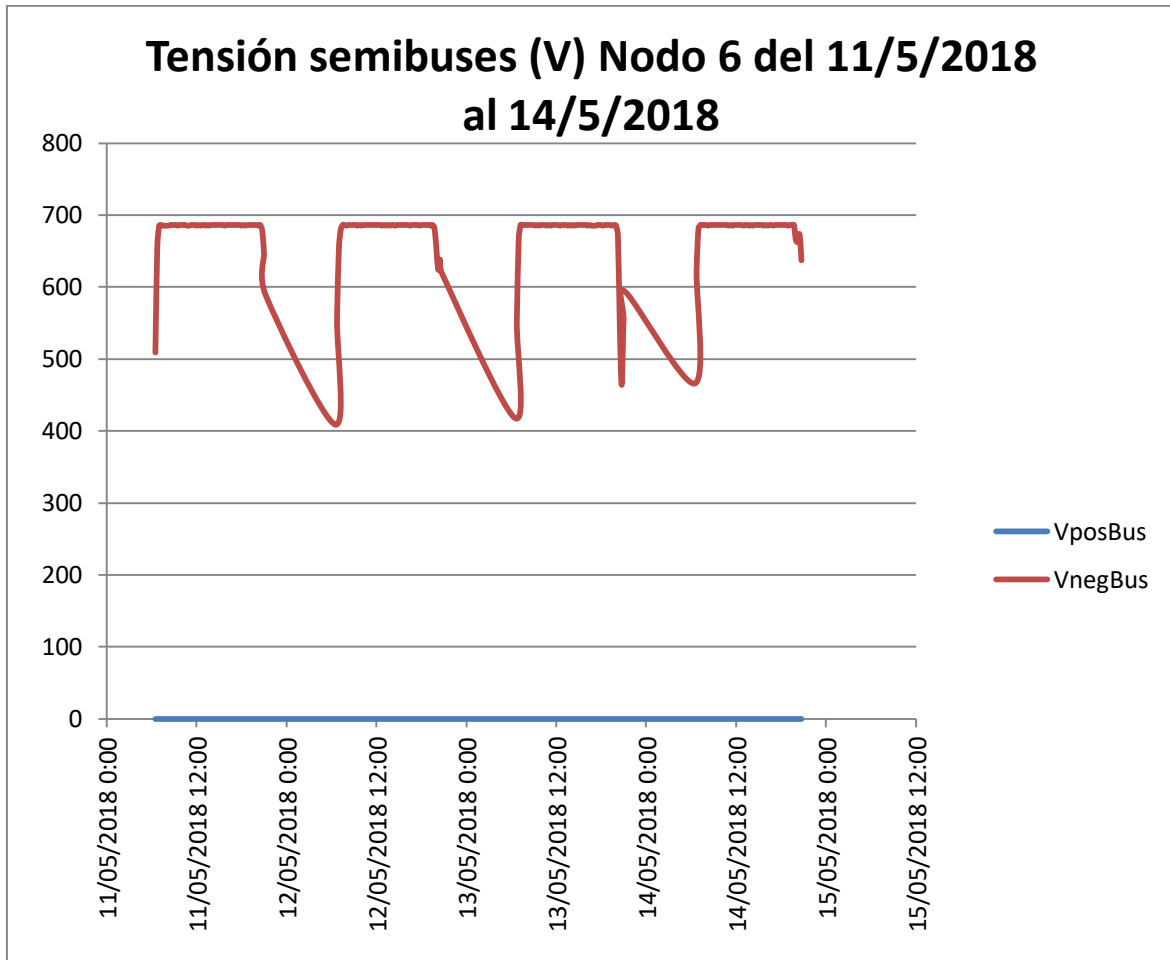
Para los siguientes días, el valor de semibús positivo se mantiene a 0 durante todo el día mientras el semibús negativo se pone a la tensión del panel.

Figura 5-30: Tensión de los semibuses del nodo 6 del día 11/05/2018 al 14/05/2018.

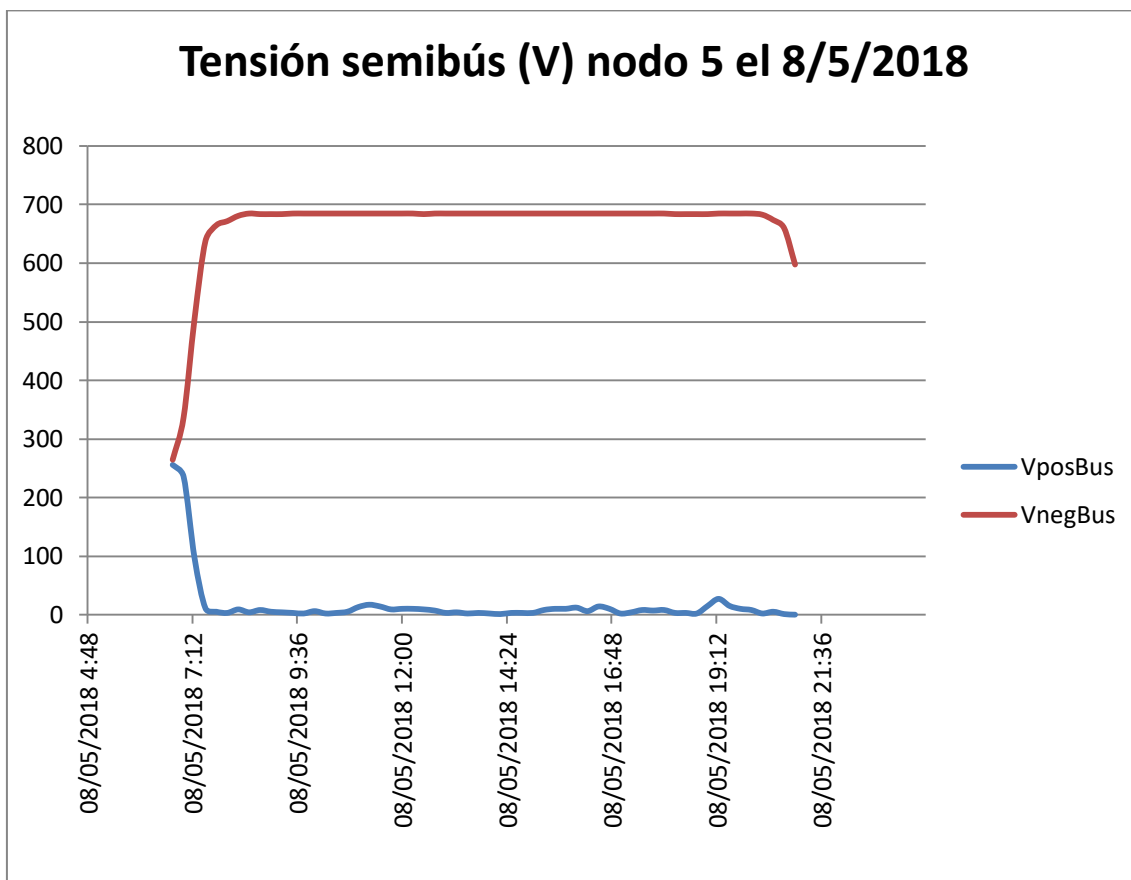
Durante todo el día, la tensión del semibús negativo es claramente superior a la del positivo, pero esta última no tiene valor 0.

Figura 5-31: Tensión de los semibuses del nodo 5 el día 08/05/2018.

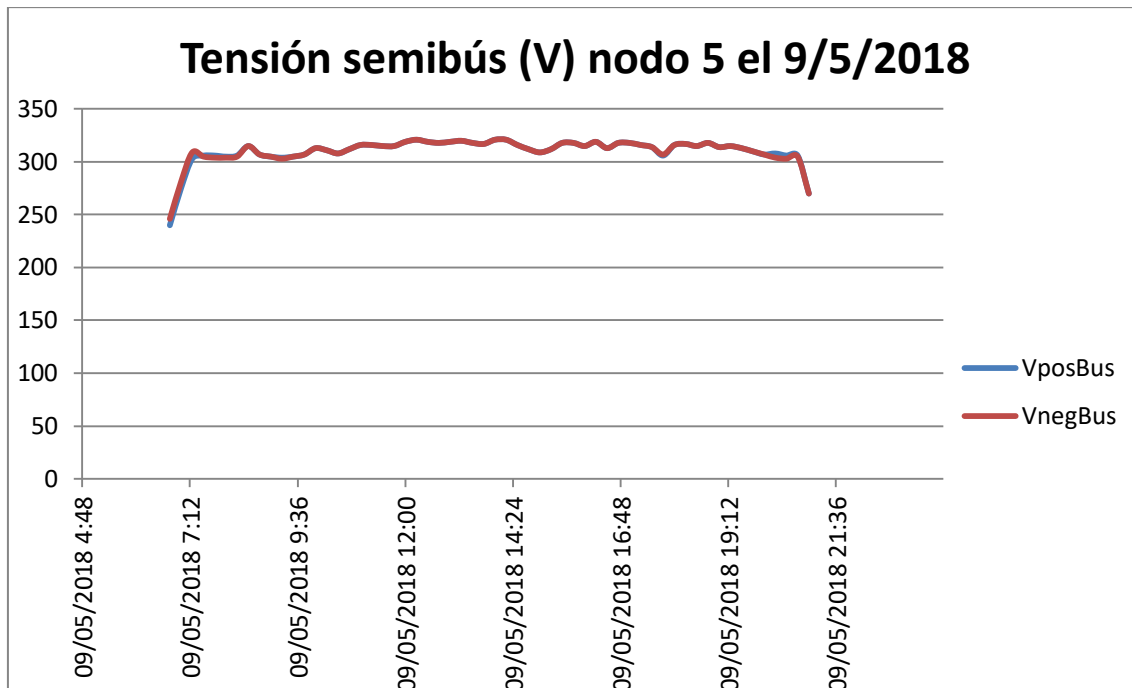
Al día siguiente, el funcionamiento del inversor es normal desde primera hora de la mañana hasta última de la tarde presentando tan solo una alarma AICode2 10 correspondiente a alto consumo de la red a las 21:00.

Figura 5-32: Tensión de los semibuses del nodo 5 el día 09/05/2018.
