Estudio del comportamiento de materiales metálicos para dispositivos termoeléctricos en ambientes volcánicos

Trabajo Fin de Grado

Autor: Fermín Vaquero García

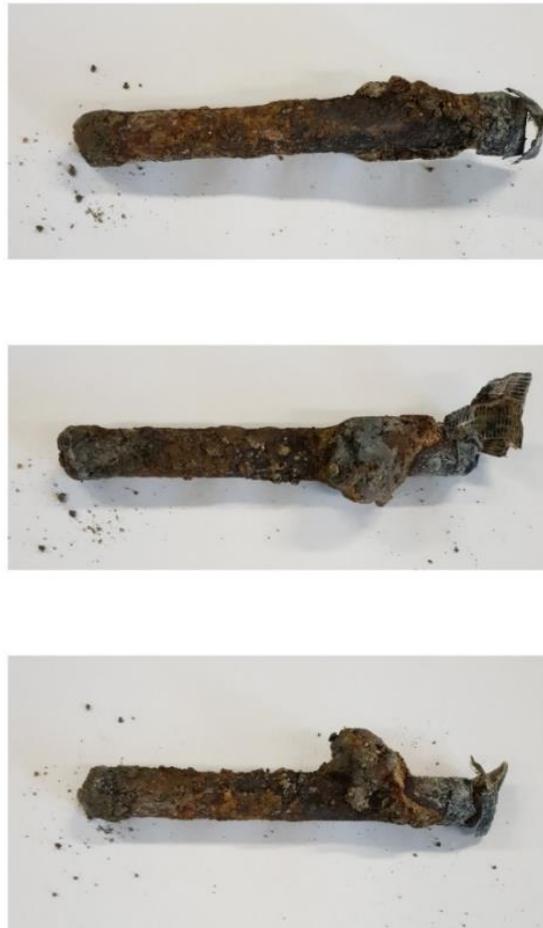
Figura 5.2 Aspecto del tubo de acero galvanizado enterrado en el suelo

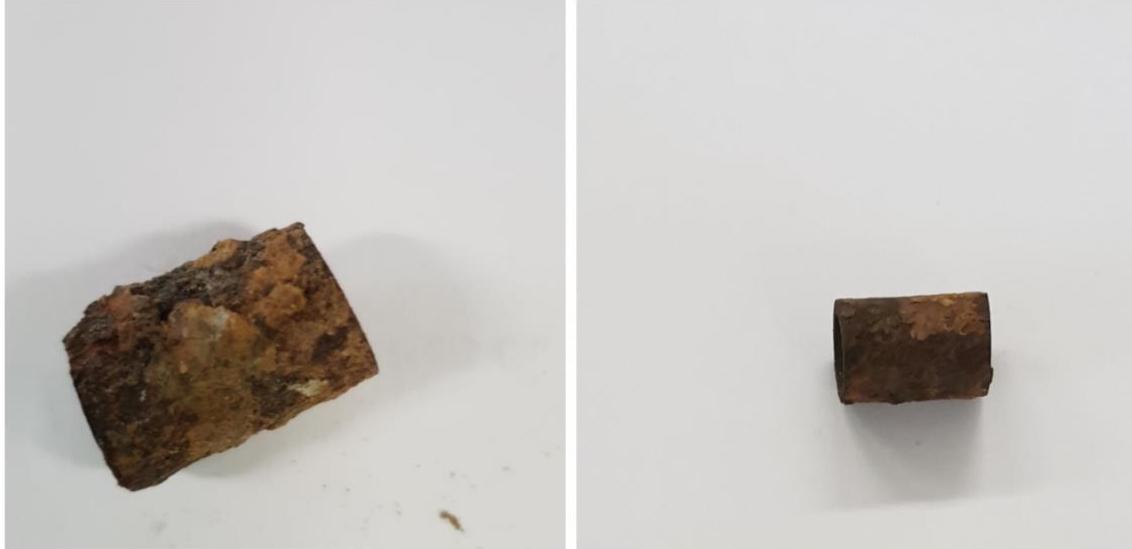
Figura 5.13 Superficie externa del acero galvanizado, antes (Izquierda) y después (derecha) de la limpieza química

En el acero galvanizado se ve que la formación de productos de corrosión ha sido alta, generando protuberancias importantes en la parte exterior del material. Tras realizar la limpieza como indica la norma UNE- EN ISO 8407 “Eliminación de los productos de corrosión sobre las probetas de ensayo de corrosión”, se observa que todavía existen productos de corrosión por lo que se volvió a realizar una inmersión de 1 minuto para que se tratar de eliminar las protuberancias que aun aparecían. Para asegurar que no se produjese una pérdida del metal base, debido a que iba a estar más tiempo del que indica la norma, se introdujo una probeta de acero galvanizado sin productos de corrosión garantizando que no se producía pérdida del material. Aun después de estar un minuto más del indicado se observa que aún hay restos de corrosión. Esto se debe a que, al encontrarse enterrado, se han adherido productos de corrosión formados en las tierras de alrededor que no son eliminados mediante el ataque indicado en la norma.

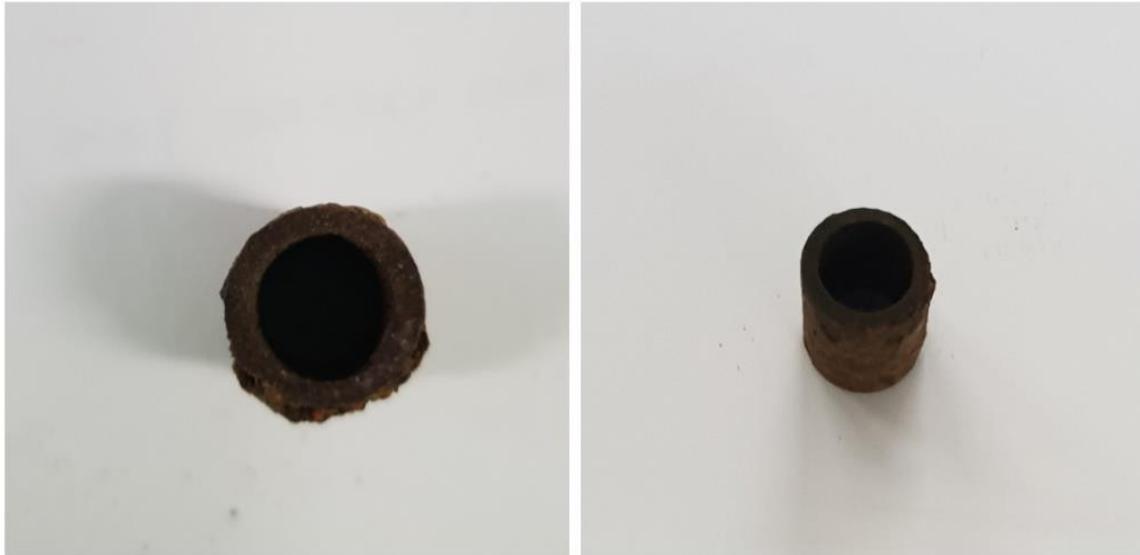
Figura 5.14 Sección del acero galvanizado, antes (Izquierda) y después (Derecha) de la limpieza química

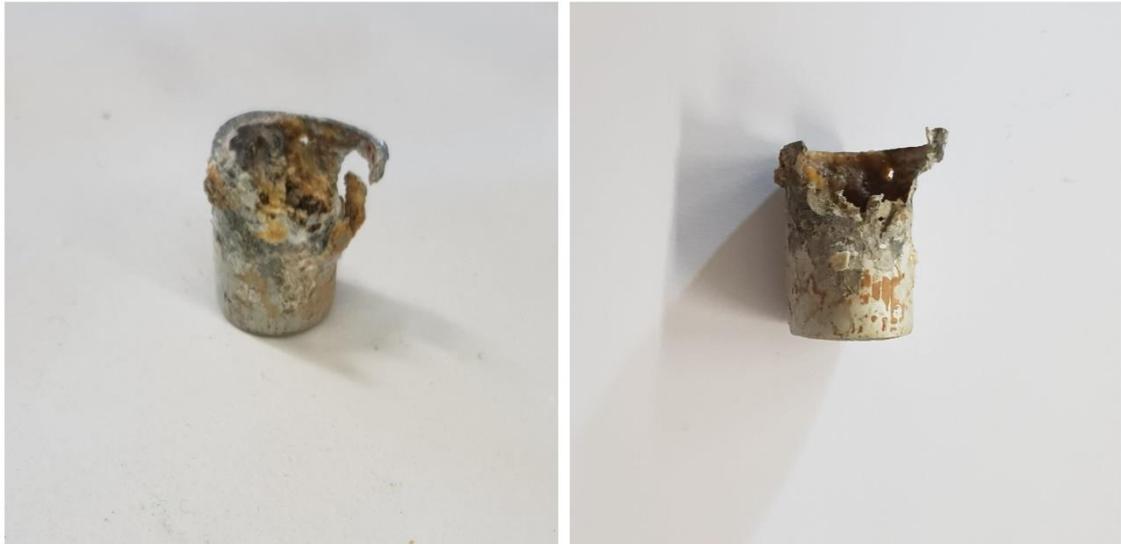
El aluminio anodizado ha sido el material que peor resultados ha obtenido. El ataque que ha sufrido debido a la corrosión ha hecho que el material llegue a fracturarse.

Figura 5.16 Superficie externa del aluminio anodizado, antes (izquierda) y después (derecha) de la limpieza química

Se ve como se han adherido productos de corrosión tanto en el exterior como en el interior. La corrosión se ha producido de manera irregular, siendo el ataque en una parte del tubo mucho mayor que en la otra, reduciendo el espesor del tubo y haciendo que se fracture. Además, la formación de productos de corrosión en el interior ha sido muy grande, produciéndose un ataque mayor en la cara interna del material.

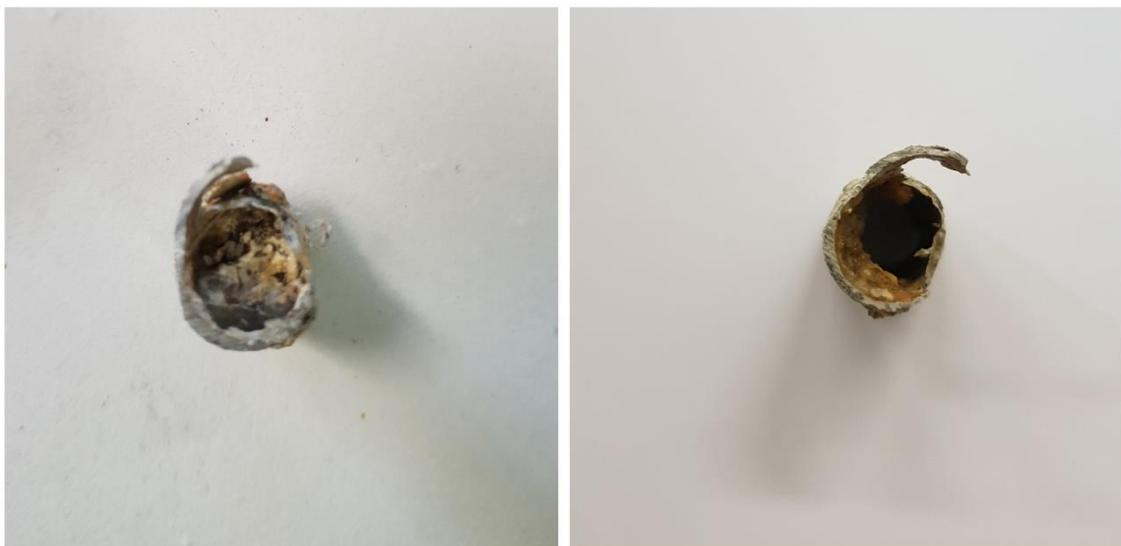
Figura 5.17 Sección del aluminio anodizado, antes (izquierda) y después (derecha) de la limpieza química

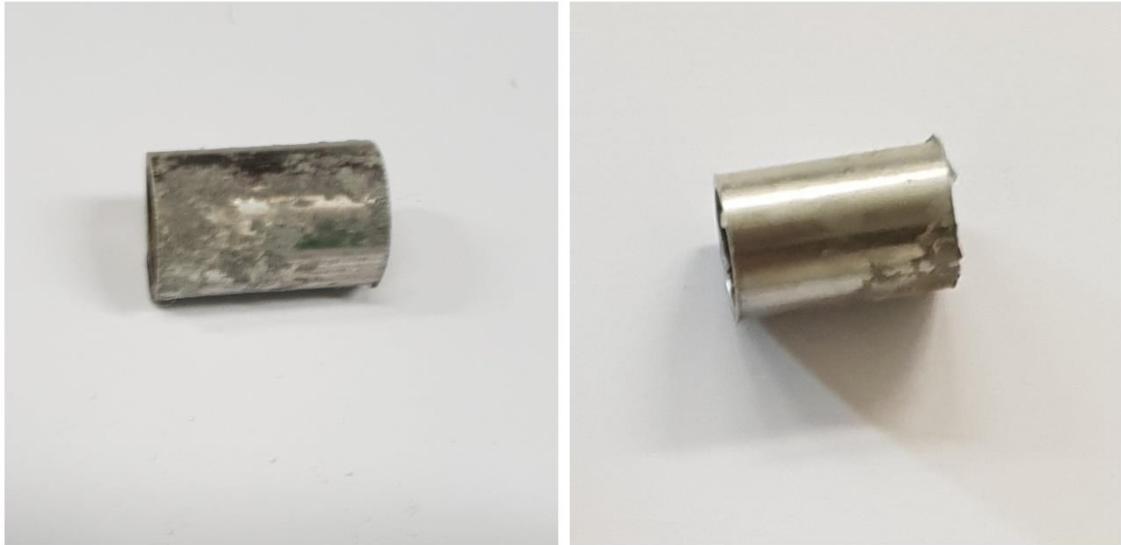
Figura 5.18 Superficie externa del acero 316L, antes (izquierda) y después (derecha) de la limpieza química

El comportamiento del acero inoxidable ha sido muy bueno no presentándose desperfectos en la superficie de este. Tras la limpieza química se ve que se eliminan los pocos productos de corrosión que había, quedando únicamente algo de tierra adherida en una pequeña parte de la superficie exterior.

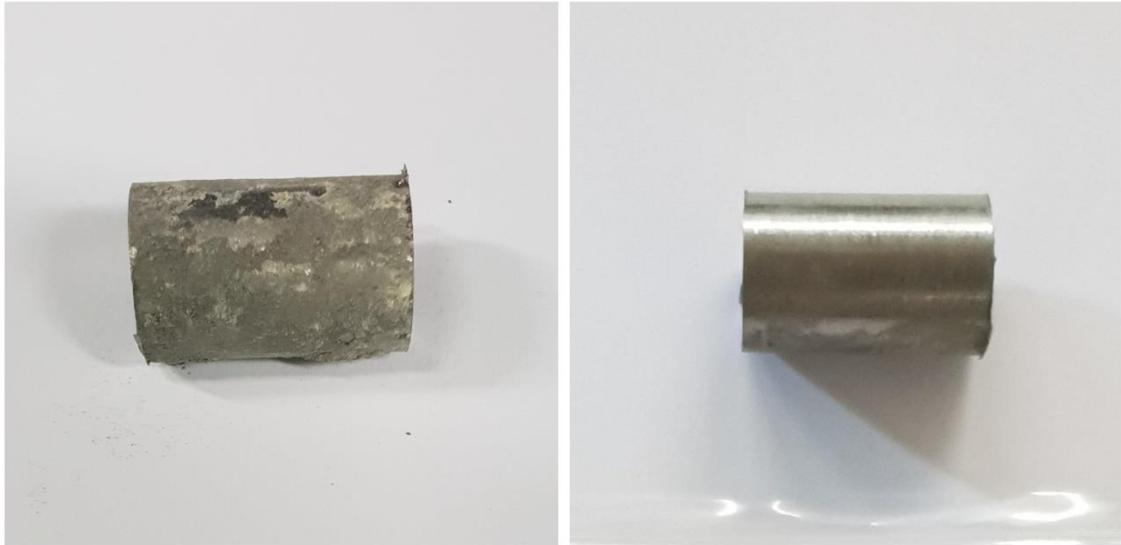
Figura 5.20 Superficie externa del acero 304, antes (Izquierda) y después (derecha) de la limpieza química

El acero inoxidable 304 presenta resultados similares al 316L. Antes de la limpieza se aprecia en el exterior una pequeña capa de productos de corrosión y tierras adheridas, pero desaparecen después. La superficie exterior no presenta daños.

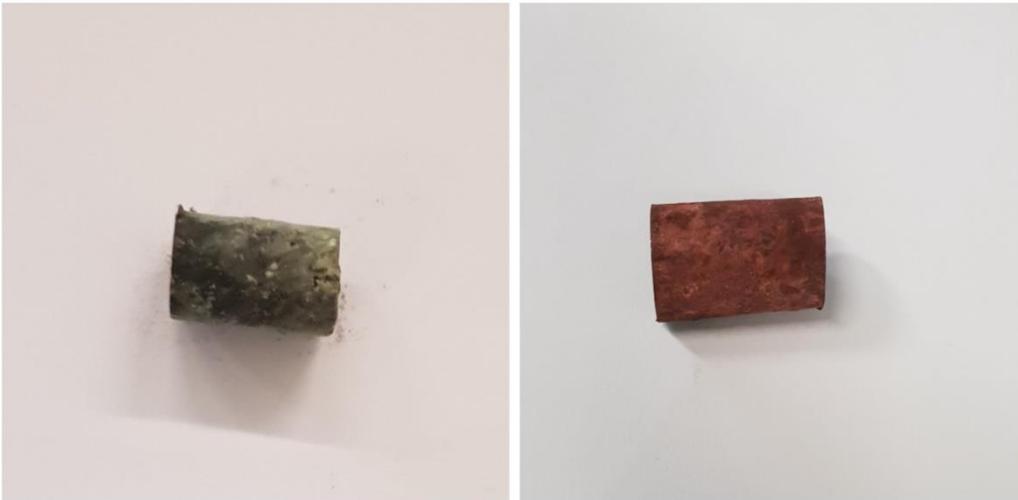
Figura 5.22 Superficie externa del cobre, antes (izquierda) y después (derecha) de la limpieza química

En el exterior del tubo se ve que superficialmente se ha formado una capa uniforme de óxido cúprico. Además, se aprecian productos de corrosión de color verdoso que se han distribuido de forma irregular a lo largo de la probeta. Estos productos pueden ser brocancita o antlerita. También se ven protuberancias debido a tierras que se han adherido a la probeta. Tras la limpieza química, se han conseguido eliminar estos productos de corrosión, recuperando los tonos marrones y rojos del cobre. Se observan diferentes tonos lo que puede indicar que haya cuprita, ya que esta se forma habitualmente antes de convertirse en óxido cúprico.

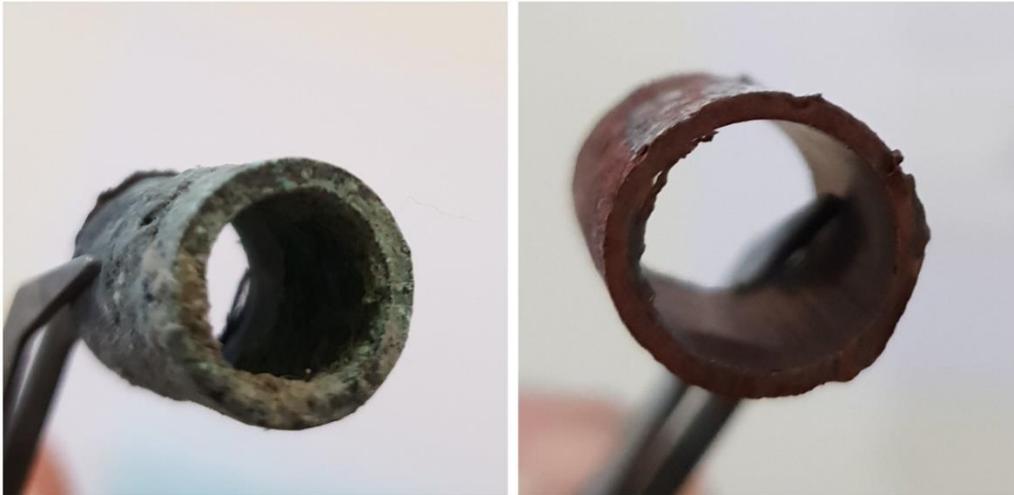
química se observa que hay en zonas donde el ataque sufrido por la corrosión ha sido mayor creando diferencias de espesor en el tubo.

Figura 5.24 Superficie interna del cobre, antes (izquierda) y después (derecha) de la limpieza química

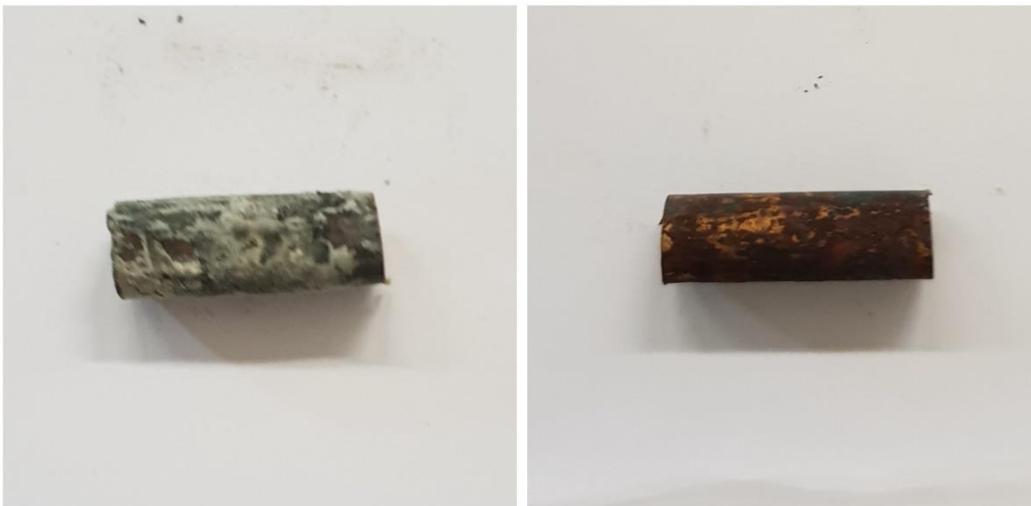
Figura 5.25 Superficie externa del latón, antes (izquierda) y después (derecha) de la limpieza química.

En el latón se observa que se ha formado una capa de óxido negro y protuberancias debidas a tierras adheridas y otros productos de corrosión. Tras realizarle la limpieza química se consiguen eliminar estos productos de corrosión llegando a observar en algunos puntos ese tono dorado característico del latón.

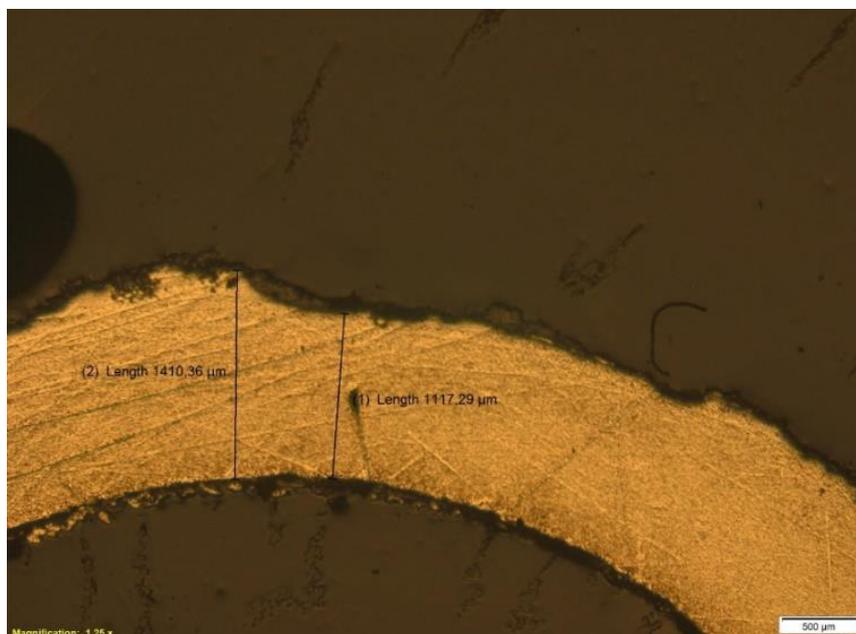
El acero galvanizado ha sufrido un ataque irregular debido a la corrosión, este ataque ha sido mayor en la parte externa del tubo respecto a la cara interna. Esta corrosión irregular ha originado diferencias en el espesor del tubo, habiendo zonas de 1,41 mm junto a otras de únicamente 1,11mm creando unas diferencias de espesor de 0,3 mm. Esto implica una pérdida de espesor de alrededor de un 20% en las zonas donde más agresivo ha sido el ataque de la corrosión.

Figura 5.29 Sección de acero galvanizado x25

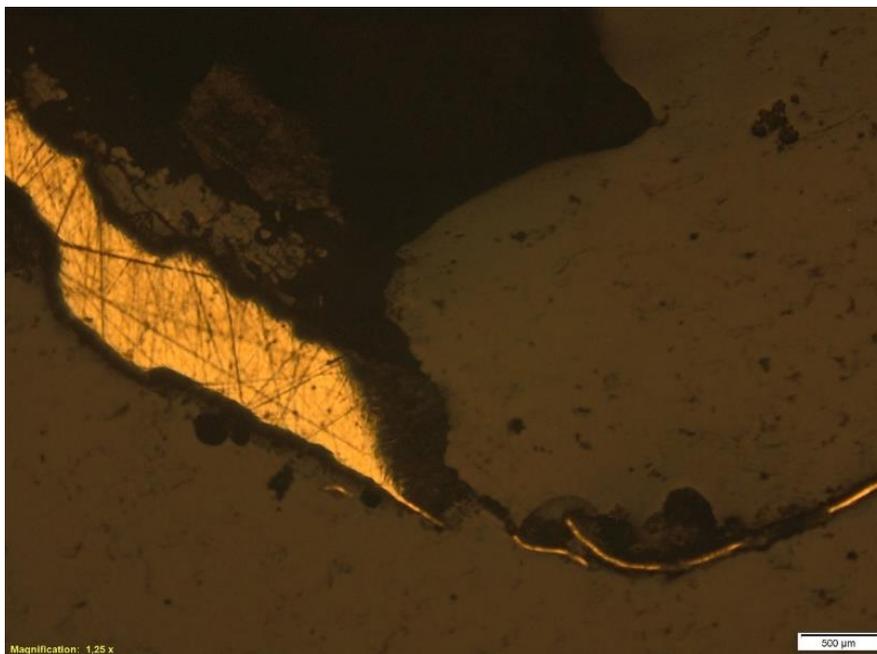
Figura 5.31 Sección dañada de aluminio anodizado x25

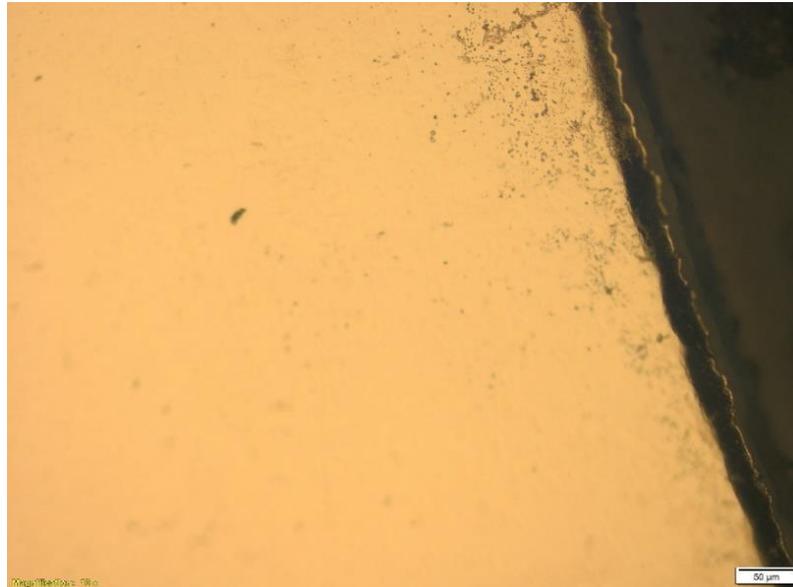
El acero inoxidable 316L ha tenido un gran comportamiento frente a la corrosión no sufriendo daños ni en la parte externa, ni en la parte interna. Al formar parte de los aceros inoxidables austeníticos, la resistencia a la corrosión muy alta.

Figura 5.34 Sección de acero inoxidable 316L. x200

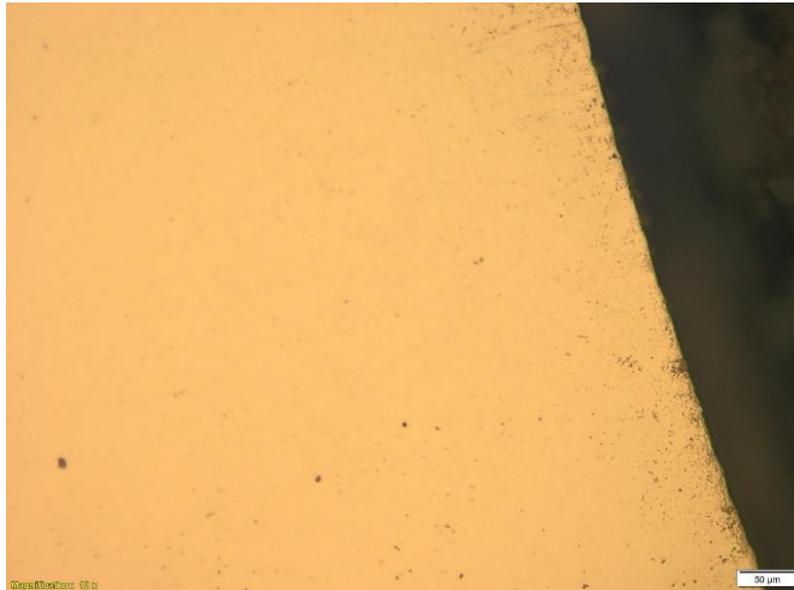
El comportamiento del acero inoxidable 304 ha sido muy similar al del 316L. Ambos aceros inoxidables han obtenido un buen comportamiento, evitando que el ataque de la corrosión penetre en la superficie del tubo.

Figura 5.36 Sección de acero inoxidable 304. x200

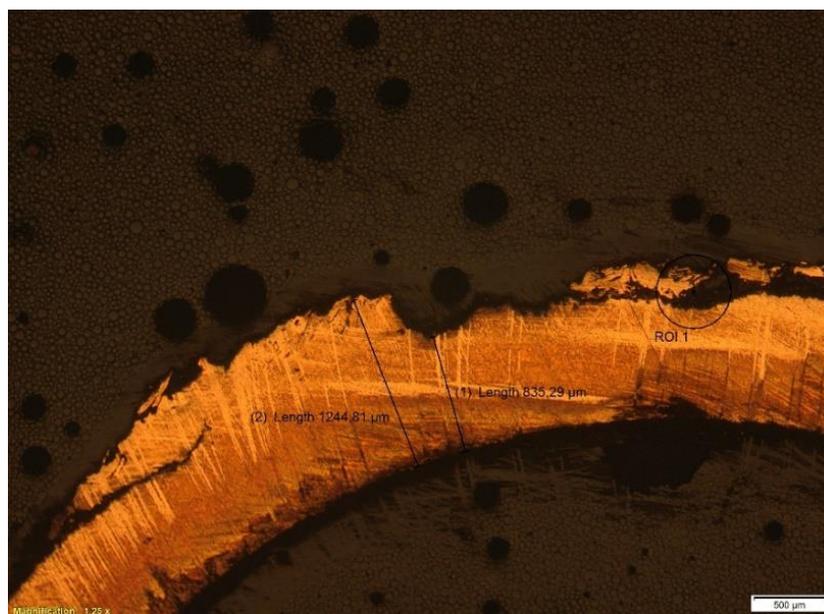
El cobre ha sido el material que mayor pérdida de peso ha tenido y esto se ve reflejado en la pérdida de espesor en la sección del material.

Figura 5.37 Sección de cobre. x25

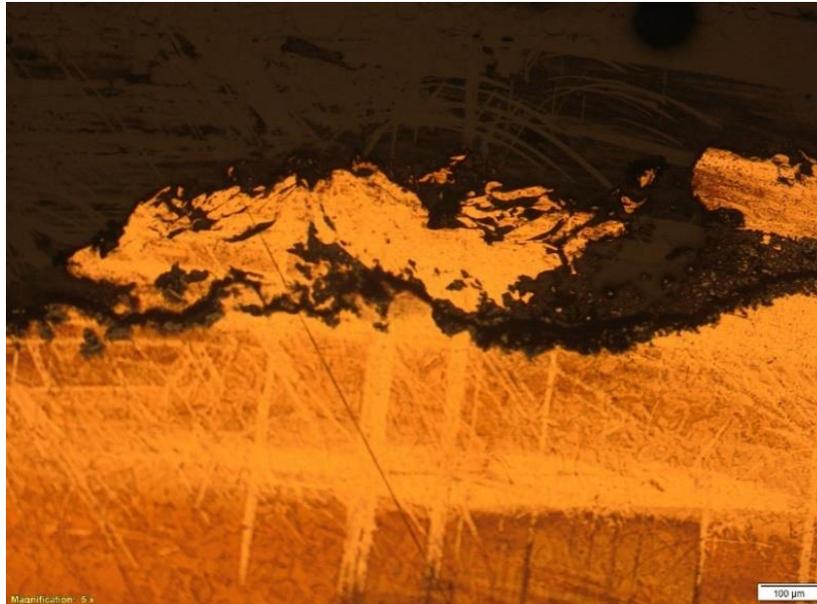
Como se ve en la imagen proporcionada por el microscopio óptico, el ataque de la corrosión se ha producido en la parte externa del tubo. La baja resistencia del cobre a la corrosión unido a que la corrosión del cobre ha sido irregular ha producido diferencias de espesor del 33%, siendo el material en el que más se ha reducido el espesor.

Figura 5.38 Sección de cobre. x100

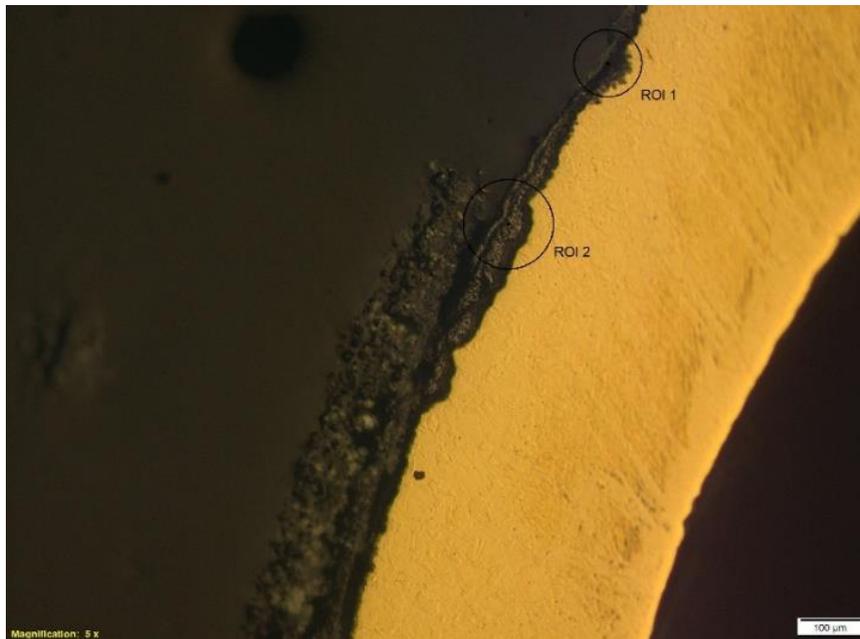
El ataque de la corrosión sobre el latón ha sido similar a la del cobre, siendo el ataque sobre la superficie externa mayor al de la superficie interna. El espesor perdido en el latón ha sido menor que en el cobre, produciendo unas diferencias de espesor del 8%.

Figura 5.40 Sección de latón. x100

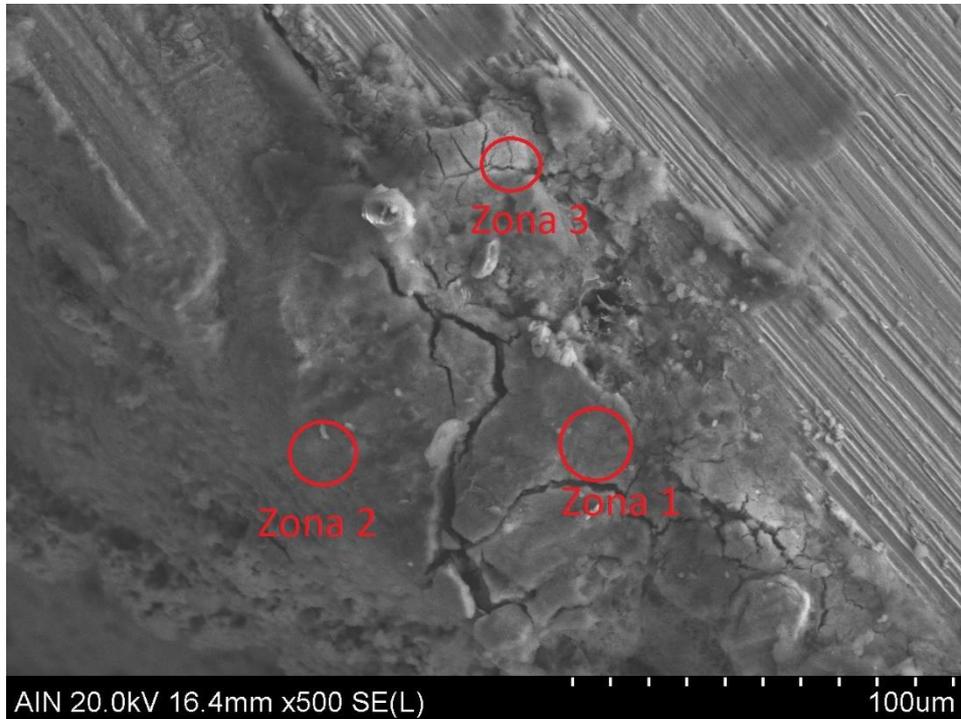
asociado a la destrucción de la capa protectora de zinc. En la zona 3, el carbono a fagocitado al resto de elementos, lo que disminuye la fiabilidad de la composición en esa zona. Aun así, solamente aparece hierro a parte de carbono, que unido al aspecto de la imagen se puede concluir que esa zona no ha sufrido daños debido a la corrosión.

Figura 5.42 Acero galvanizado sección 2. x500

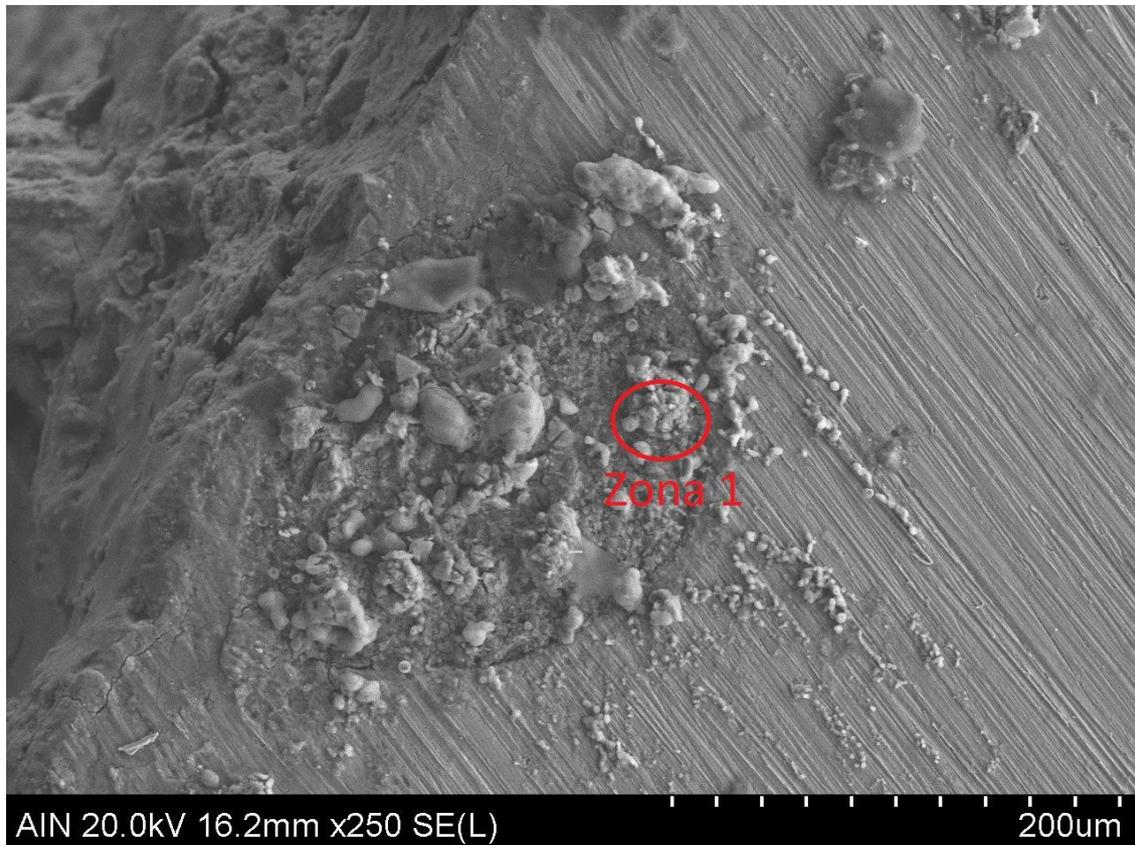
flúor indica la presencia de la formación de fluoruros en esa zona del material. Mientras que en la zona 2 la ausencia de azufre, unido a la presencia de aluminio y oxígeno indica que son arcillas adheridas, como cloritas o esmécticas, que se encuentran en el suelo.

Figura 5.43 Acero galvanizado sección 3. x250

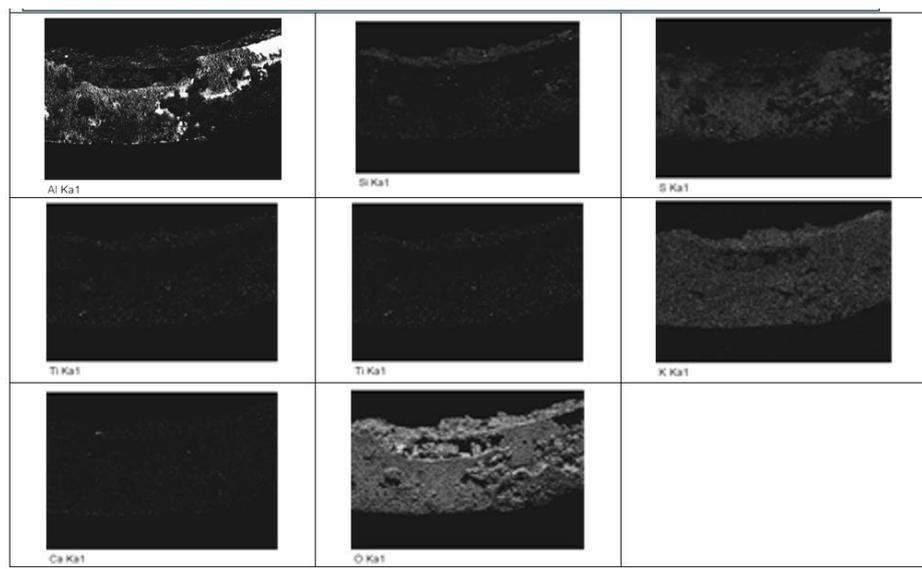
El silicio se ha ido depositando en la superficie del material y en las zonas corroídas. Hay otros elementos de las tierras en pequeñas cantidades como el calcio y el titanio. La presencia de potasio, azufre y oxígeno en toda la sección del material indican que se ha producido corrosión intergranular, formandose productos como alunita.

Figura 5.47 Distribución de diferentes elementos en la sección del aluminio anodizado

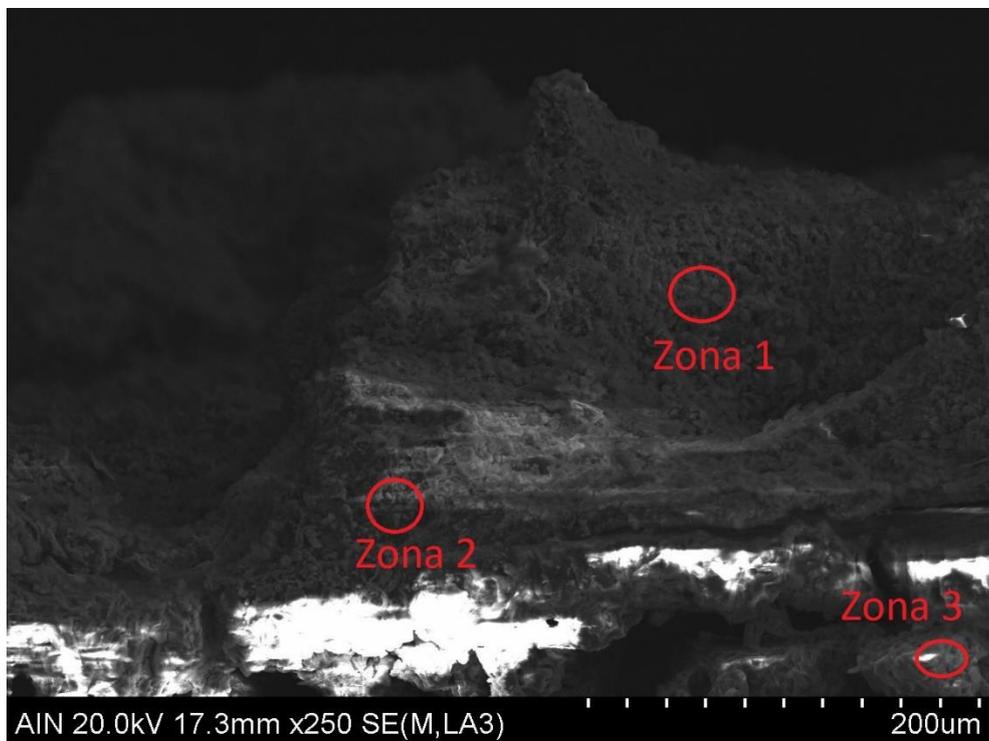
Como se observa, gran daño en el borde interno de la sección del tubo se ha analizado esa zona para encontrar la causa.

Figura 5.49 Aluminio anodizado sección 2 x250

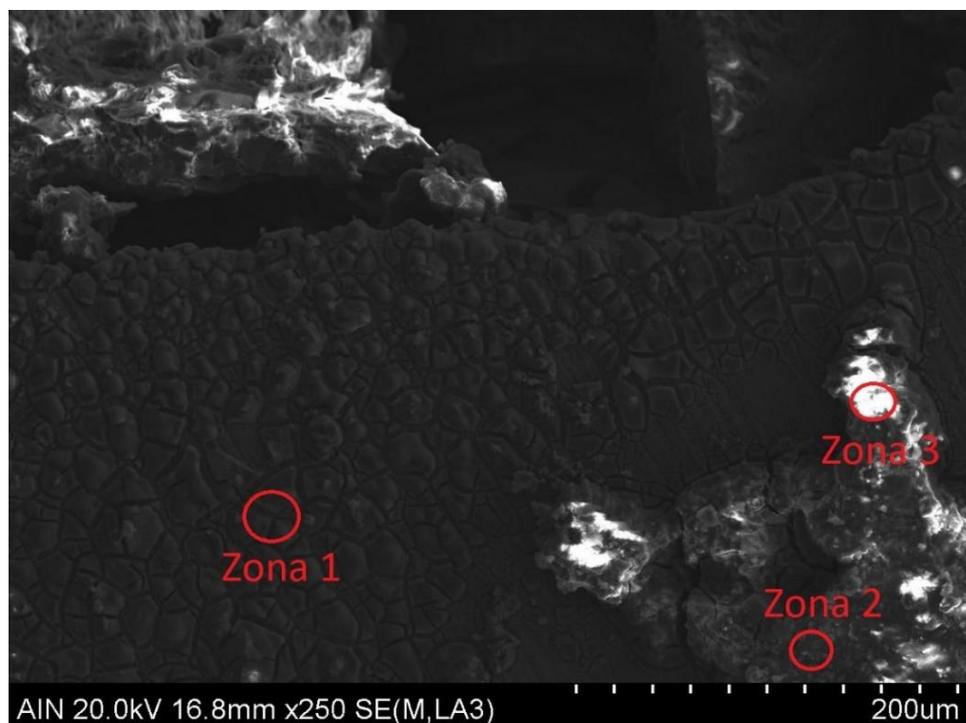
Se puede observar que en la zona 1, que es la más alejada del material la cantidad de azufre es baja. En esa zona por la composición obtenida se deduce que en su mayoría son tierras adheridas al tubo. Esto contrasta con la zona 2 donde la cantidad de tierras es mínima, en cambio la cantidad de azufre y oxígeno aumenta. Esta composición unida a donde están situados indica que en esa zona se encuentran óxidos y productos de corrosión. En la zona 3 parece encontrarse restos de elementos que había en el suelo (como óxidos de hierro) y se han situado hay una vez el aluminio ha sido corroído.

Figura 5.50 Aluminio anodizado sección 3 x250
