E.T.S. de Ingeniería Industrial, Informática y de Telecomunicación

Caracterización y mejora del proceso de trefilado y tratamiento térmico de nuevas aleaciones de Aluminio para la fabricación de conductores eléctricos de líneas aéreas de alta tensión.

Trabajo Fin de Grado

Pamplona, Junio 2018

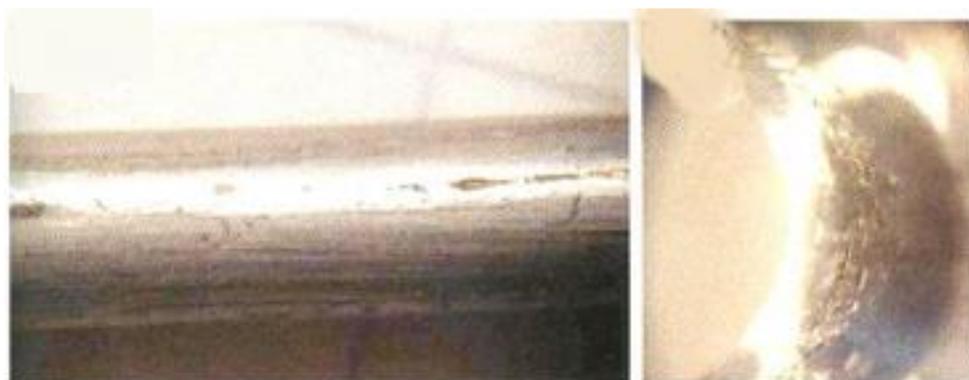
- Una desalineación de las hileras en el proceso de trefilado.
- Incrustación o defectos de la materia prima que provocan desgarros superficiales.
- Problema interno de las hileras, con el mal uso se crean **anillos de desgaste** internos que desgarran el alambre a su paso.

Imagen 5: Desgarro alambre y anillo desgaste hilera

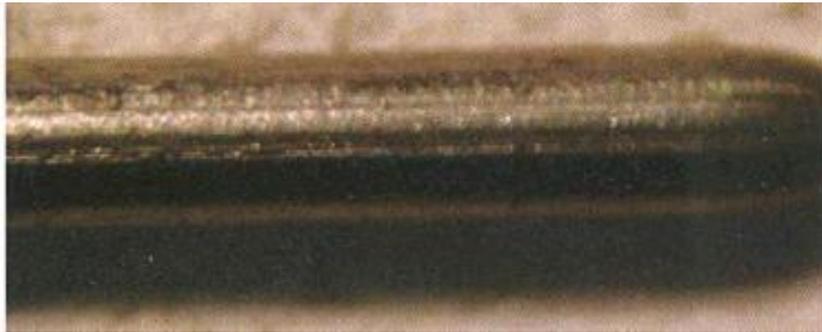
En estas roturas se puede observar claramente como la superficie del alambre tiene numerosas ralladuras y se notan las hendiduras al pasar el dedo.

Imagen 9: Ralladura superficie alambre

Estas roturas se atribuyen al rallado de la hilera que puede ser originado por lo siguiente:

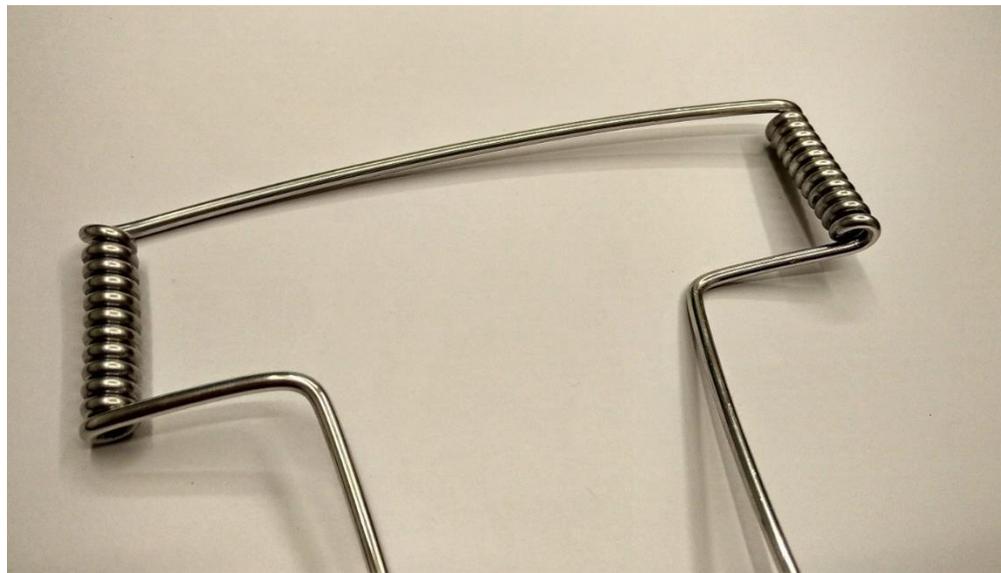
Imagen 13: Prueba doblado correcto, Cabelte Incasa

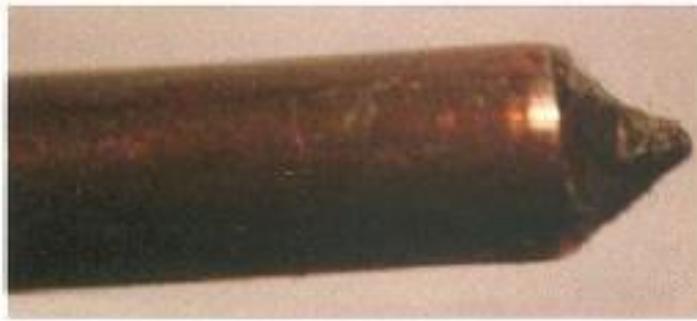
Imagen 14: Rotura copa y cono

Las roturas del tipo **copa y cono**, también llamadas del tipo **chevron**, se caracterizan por el agujero en forma de copa que deja en un extremo de la rotura y la punta del cono que deja en el otro.

Estas roturas están relacionadas exclusivamente a roturas ocasionadas por un mal diseño o fabricación de la hilera que se usa en el trefilado, y se pueden deber a las siguientes razones:

- Los ángulos del cono de reducción de las hileras no son los correctos generando tensiones internas que provocan el desgarro interior del hilo.
- El porcentaje de reducción de una hilera a otra no es el adecuado favoreciendo la generación de tensiones internas.
- Cuando se crean anillos de desgaste en el cono de reducción y llega a niveles excesivos, se pierde el dimensionamiento correcto del diámetro y del ángulo de reducción provocando grietas internas.

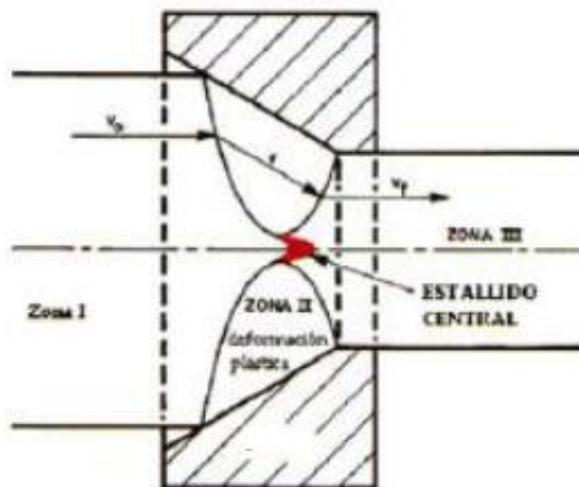
Este agrietamiento interno que se produce por un **estallido central** en el alambre es axial y tiene la forma de cono. Una vez se produce el estallido, debido a las tensiones hidrostáticas dentro del alambre y el balance de volumen que por un instante no se cumple, las líneas de deformación logran alcanzar el centro del material hasta que seguidamente se vuelve a desajustar el sistema con un efecto cíclico.

Imagen 17: Estallido central

Las grietas en el interior no logran ser detectadas a tiempo y por ello el material presenta roturas inesperadas cuando está en el proceso de trefilado. Las grietas internas que reciben el nombre de tipo **Chevron**, perjudican enormemente las propiedades del material provocando extrema fragilidad.

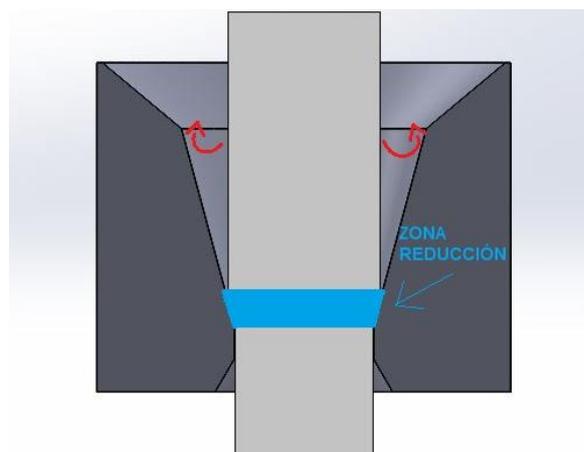
Además los ángulos de trabajo muy grandes favorecen a las roturas centrales del material en forma de **copa y cono** (tipo **chevron**) debido a que las tensiones internas axiales que se forman son muy grandes.

También se puede observar como la zona de reducción representada en color azul en la siguiente imagen es muy pequeña, esto no ayuda a que el material se deforme adecuadamente y hace que el ataque del hilo sobre el cono de reducción sea muy bajo, lo que al final deriva en pérdidas dimensionales del calibre.

Imagen 31: Ángulo trabajo muy grande

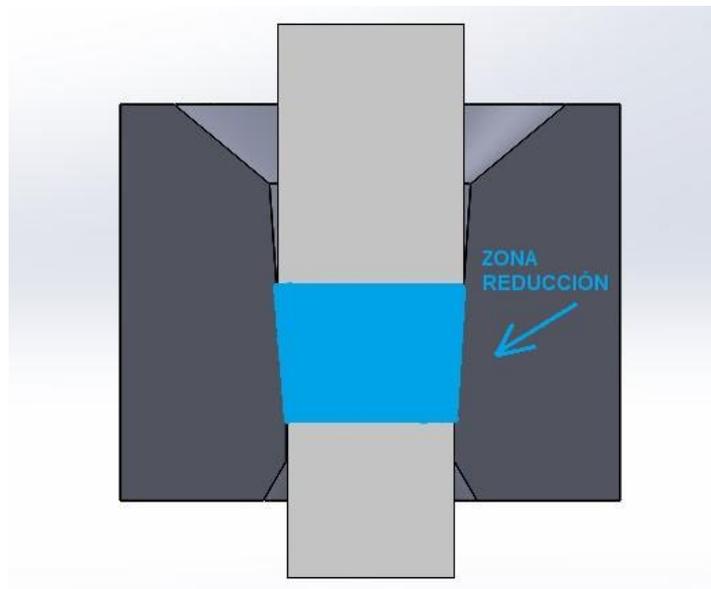
Por consiguiente, esta falta de lubricación va a producir una **alta fricción** entre el material y la hilera y un **calentamiento excesivo** provocando desprendimiento del material y rallado.

Se ve reflejado en la siguiente imagen, como al disminuir el ángulo 2α la zona de reducción en color azul ahora es muy grande (mayor contacto) y hace que el ataque del hilo sobre el cono de reducción sea muy alto.

Imagen 32: Ángulo de trabajo muy pequeño

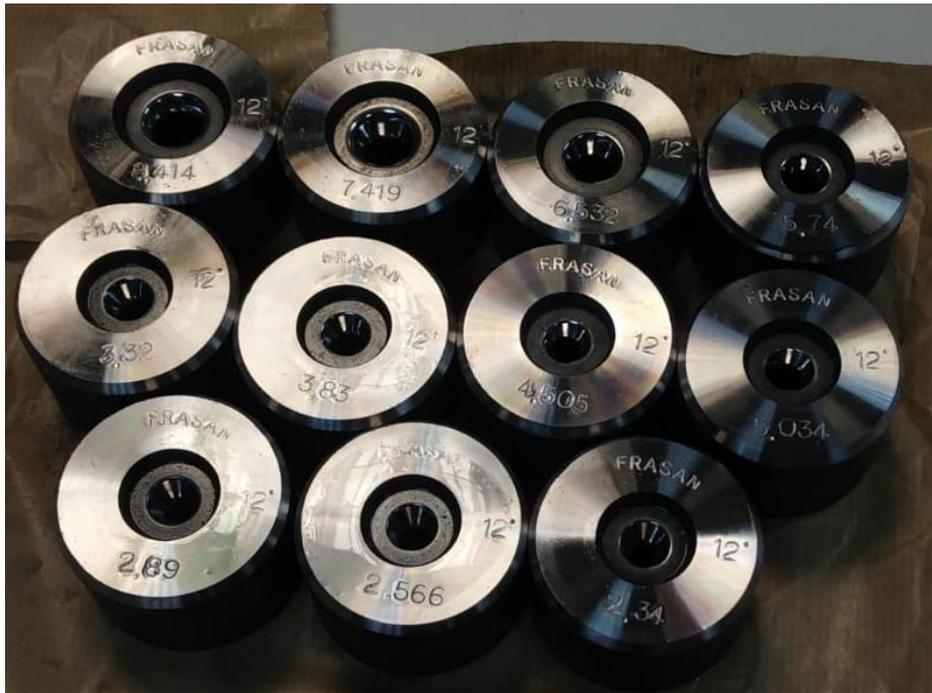
Imagen 37: Primer juego diseño de hileras

Se continuó haciendo pruebas para diferentes diámetros de salida durante esas semanas, con resultados satisfactorios en lo que a roturas por **copa y cono** se refiere, puesto que no volvió salir ninguna, y se notó mejoría en el **rendimiento de los motores** que realizaban menos esfuerzo para un mismo diámetro de salida y velocidad.

Aunque se resolvió el problema de la rotura por **copa y cono**, a las 2 semanas aproximadamente de utilización, las hileras se empezaron a desgastar y el problema que se empezó a dar fue la rotura por **cristalización del hilo**.

Este es el juego de hileras que se diseñó para la trefiladora MSM 85 que se recibió el 22 de Marzo de 2018, cuyos **planos de fabricación** se encuentran en el Anexo de este documento.

Ante esta situación se hizo un rectificad de las hileras y se mandó mecanizar el ángulo de la **embocadura** que por defecto era de 60° a un ángulo mayor de **100°** , para permitir una mayor cantidad de lubricante en la entrada de la hilera.

Lo siguiente que se hizo para intentar remediar el problema fue combinar hileras de ángulos de 16° y de 12° que son de los que de disponía en ese momento, de manera que al no tener todas las hileras de 12° el material no cogiera tanta acritud para acabar **cristalizando**, pero tampoco todas de 16°, para que no provocara el agrietamiento central y finalmente la rotura por **copa y cono**, y el resultado fue muy satisfactorio.

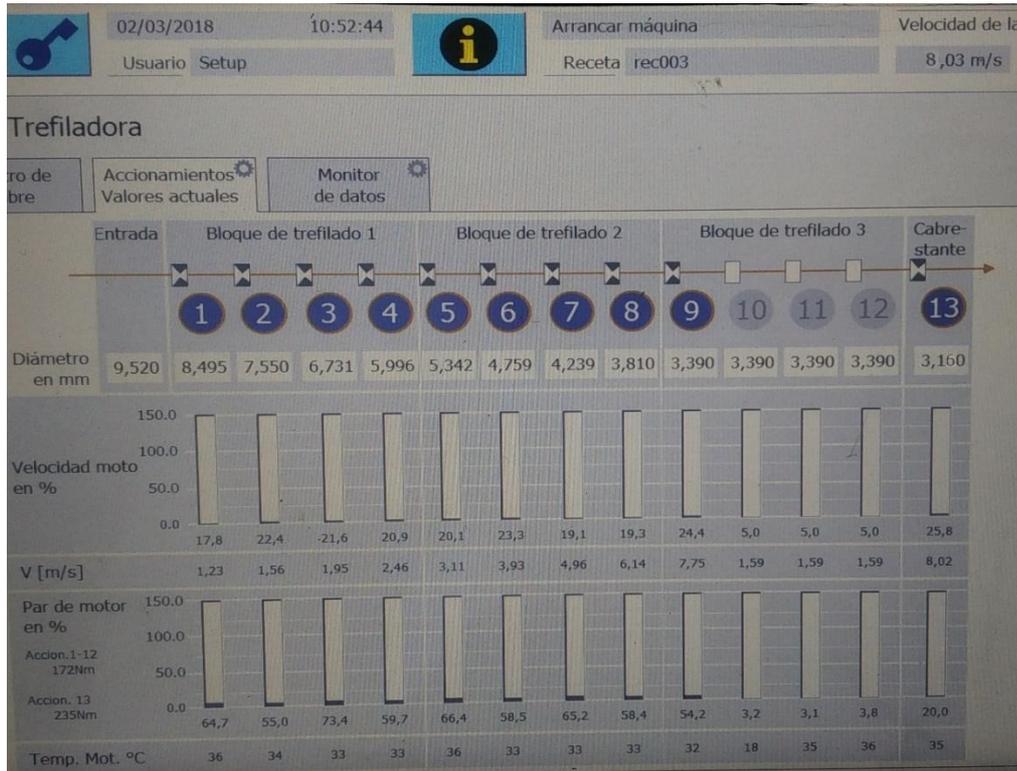
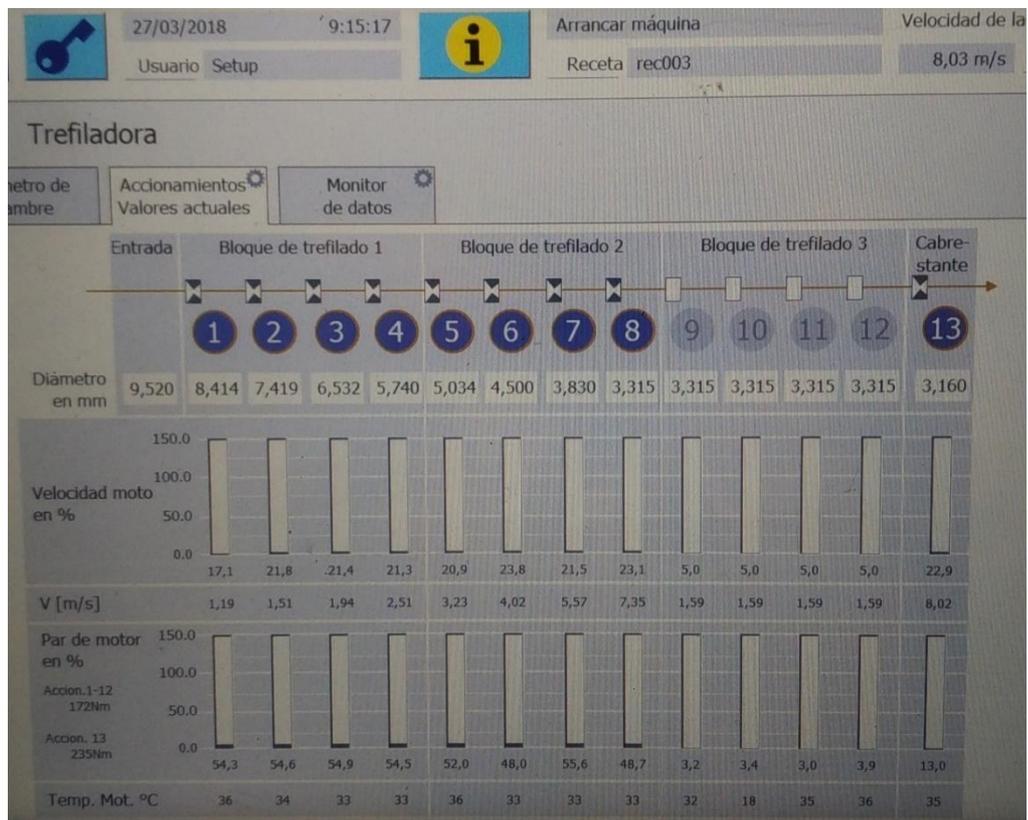
Un ejemplo del esfuerzo de los motores para un diámetro de 3,15mm y 8m/s antes de poner el juego nuevo y después, obtenido de la pantalla de la máquina trefiladora:

Imagen 38: Pantalla Par motor 02/03/18 vs 27/03/2018

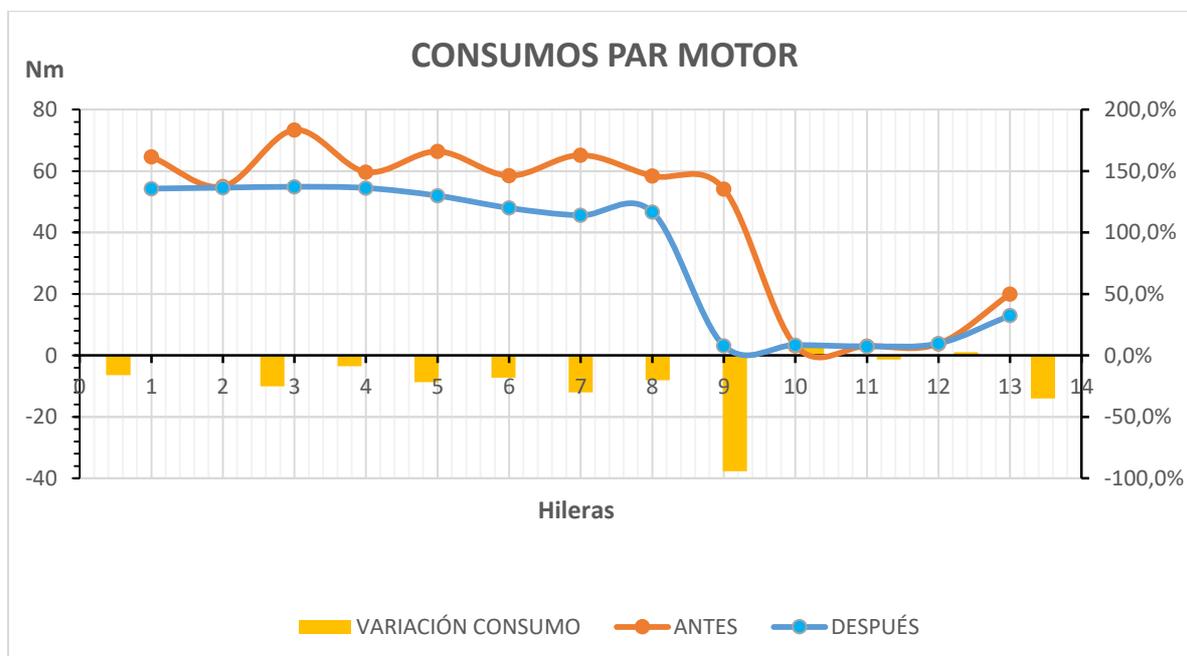
Imagen 39: Consumos Par motor

Se aprecia notablemente la mejoría, cuando en la situación de antes (color rojo), los consumos del motor eran más elevados y no seguían una línea decreciente mientras que con las nuevas hileras (color azul), los consumos son inferiores y sí siguen una tendencia decreciente, por lo que se obtiene un consumo de energía menor.

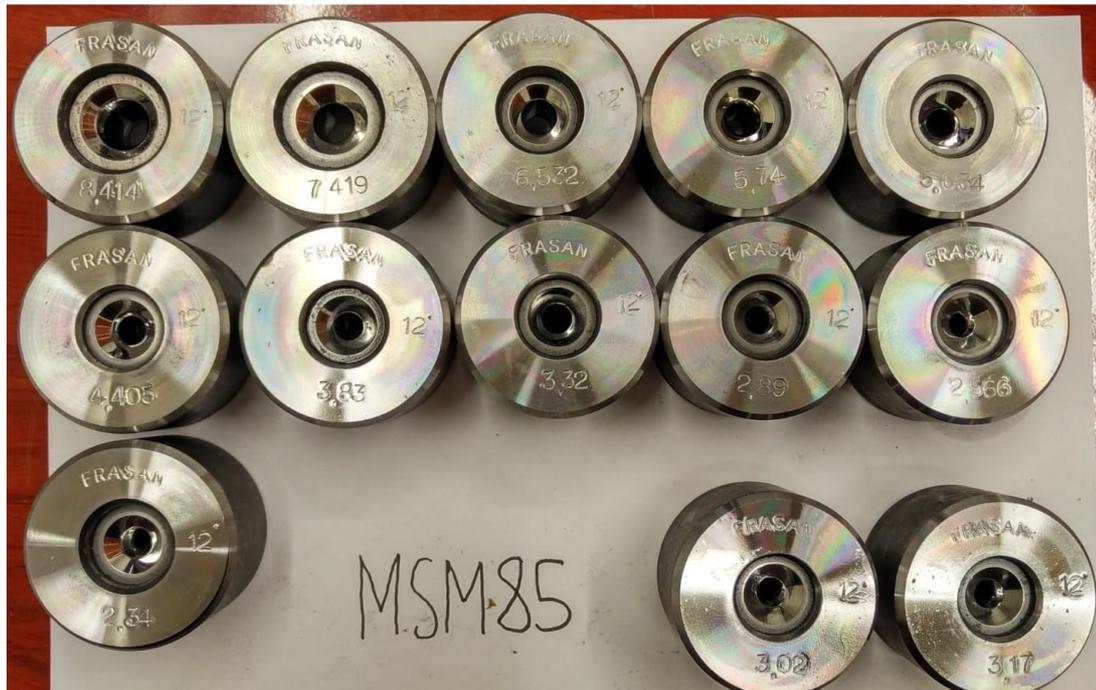
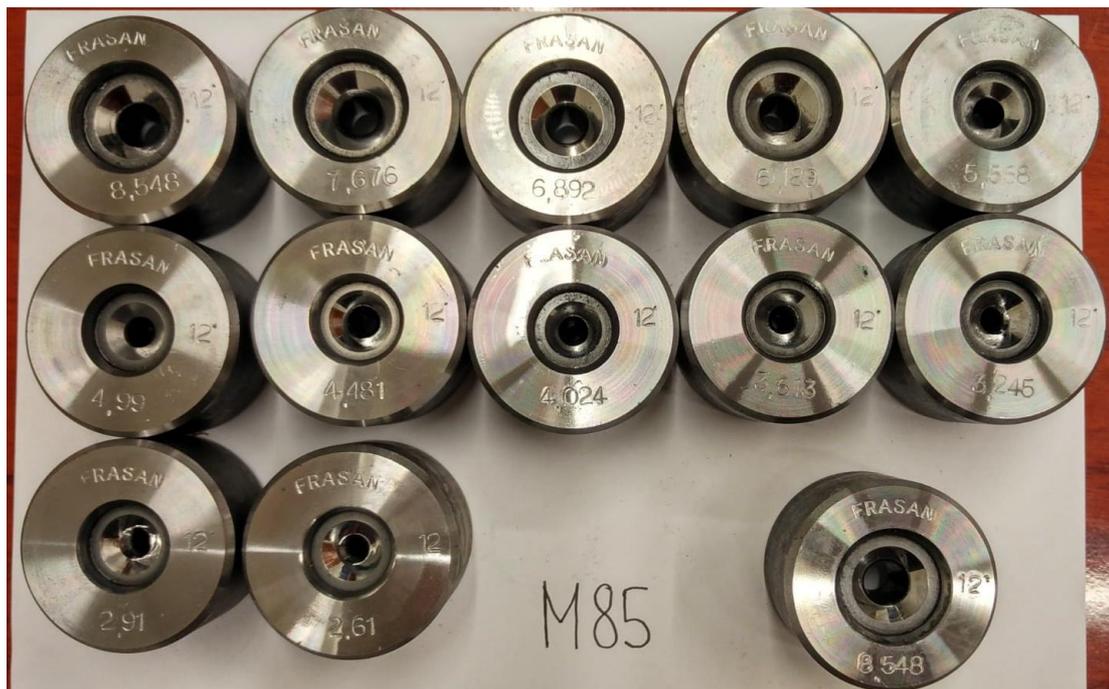
Imagen 40: Segundo juego diseño hileras

Con la mecanización del ángulo de embocadura a **100°** se notó mejoría en las pruebas, aumentó la vida de las hileras gracias a la mejora de lubricación, pero según el material que se trefilase y el diámetro requerido, aunque la rotura de **copa y cono** continuó sin salir de nuevo, las roturas por **cristalización** del hilo seguían apareciendo.

Además de este juego para rectificar, se encargó el juego con las reducciones fijas de la M85, con los mismos requerimientos que se especificaron en los planos de la MSM85.

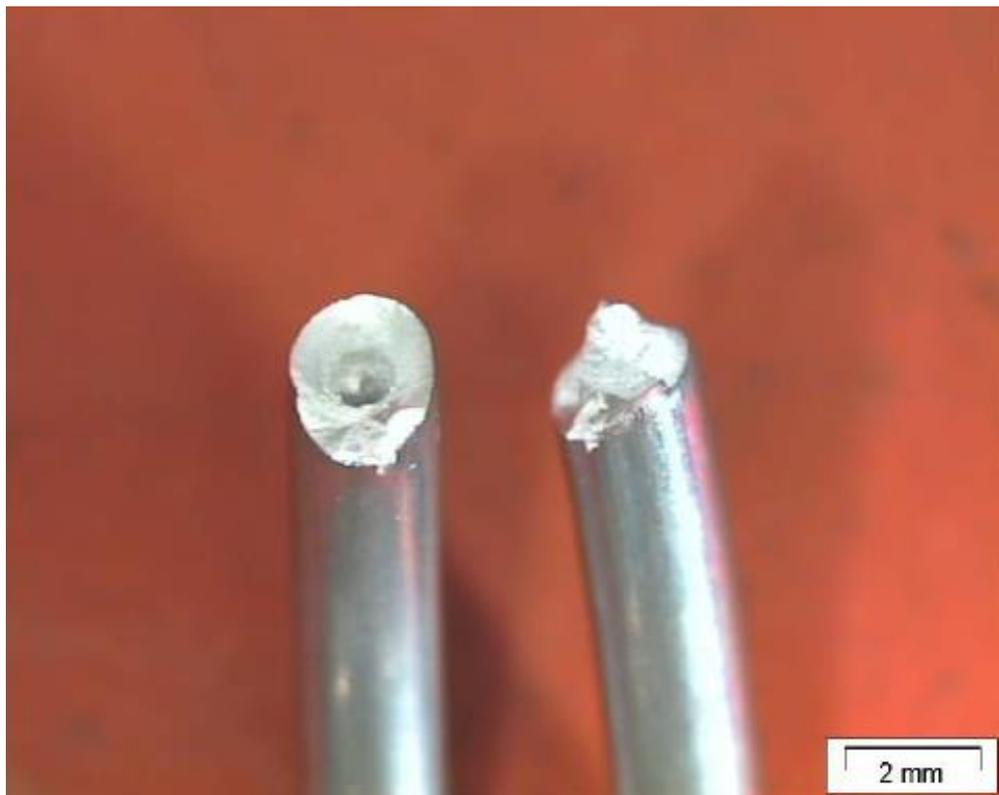
Imagen 44: Copa y cono Cemitec

Como ya se ha comentado anteriormente, el alambre presenta en ciertas zonas una fragilidad extrema y se ha comprobado que con un simple doblado manual se produce la fractura del alambre mientras que en zonas cercanas el comportamiento de doblado es correcto.

Así en las macrografías (imagen 42) se muestra un ejemplo donde se aprecia con claridad un doblado que produce fractura y otro donde el doblado es normal, en la (imagen 43) se muestra la fractura del alambre, observándose la copa y la punta del cono.

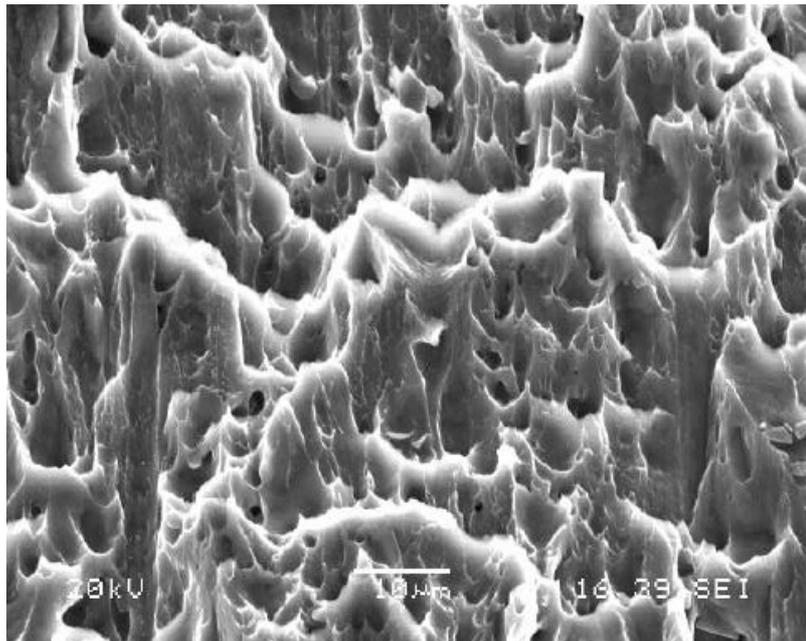
Imagen 49: M.E.B 10 µm

Por encima de esta región se observa una microestructura de tipo leñoso donde se observan estructuras alargadas y desgarradas mostrando la falta de cohesión en el interior del alambre.

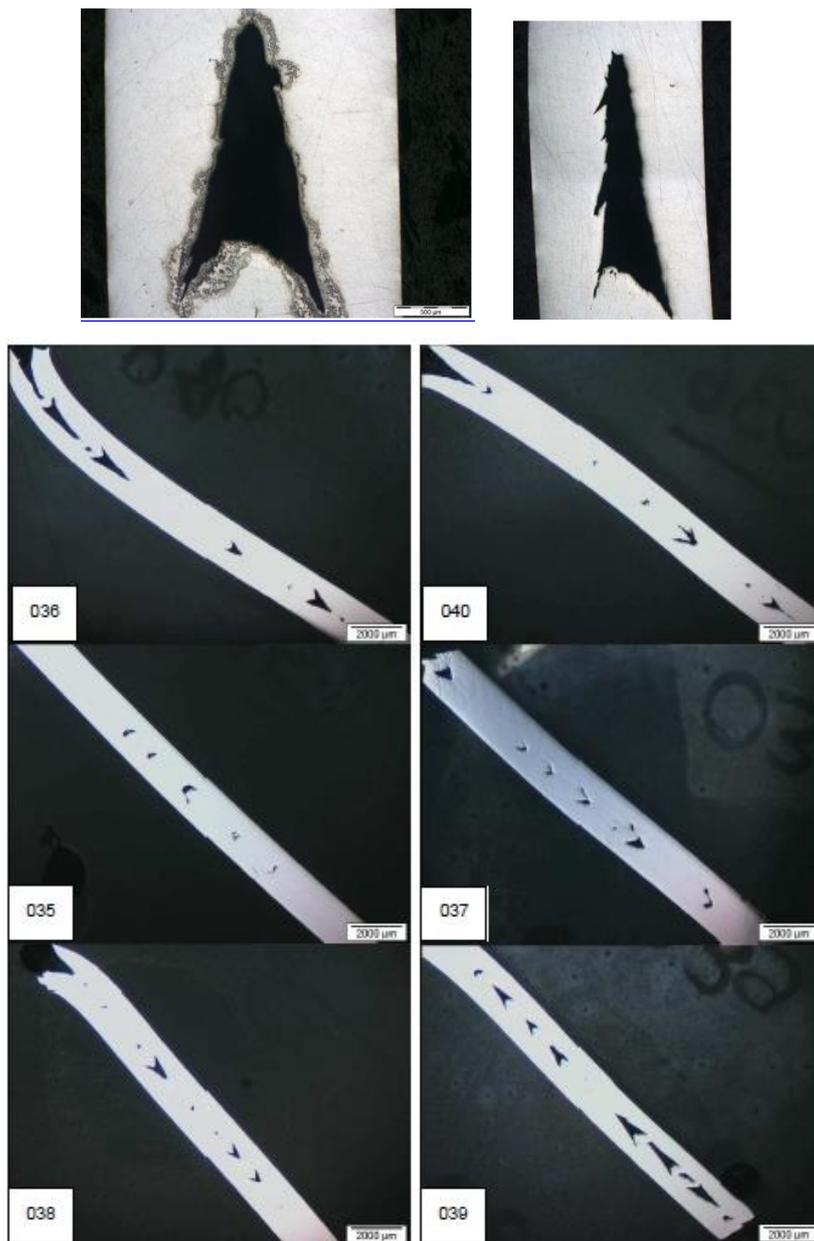
Imagen 53: Muestras seccionadas

En todos los casos los defectos internos presentan una morfología similar en forma de flecha con la punta indicando la dirección de trefilado. Estos huecos internos dejan una sección de material mínimos en la zona y esta sección útil no es capaz de soportar ni los mínimos esfuerzos.

A la vista de los ensayos se ha podido constatar que la debilidad del alambre viene ocasionada por la presencia de fallos internos o huecos en forma de flecha producidos durante el proceso de trefilado puesto que dichos defectos están orientados en la dirección de trefilado.

Si se da el caso de que la rotura que se produce es **copa y cono**, lo que hay que hacer es **reducir el ángulo** del cono de reducción de las hileras para evitar el estallido central.
