Análisis de plantas fotovoltaicas con equipos 3-Play Ingeteam.

Trabajo Fin de Máster

Ander Pildain Lería

Pamplona, 26/06/2018

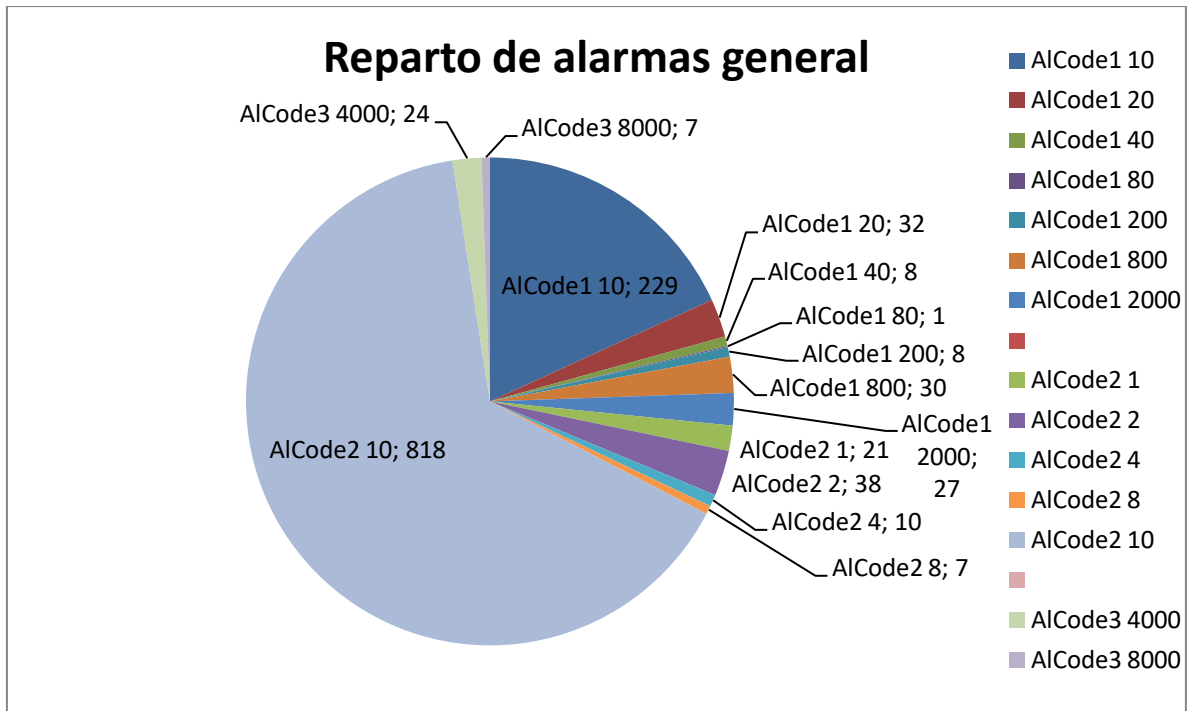
Figura 5-1: Reparto general de alarmas de todos los nodos y toda la planta.

Como se puede observar, la alarma que más veces aparece es la AIcode2 10. Se da 818 veces. A pesar de ser la más frecuente, no es preocupante porque es una alarma que se da siempre que se apaga el equipo por falta de potencia en el campo fotovoltaico. Situación normal de apagado del inversor cada anochecer.

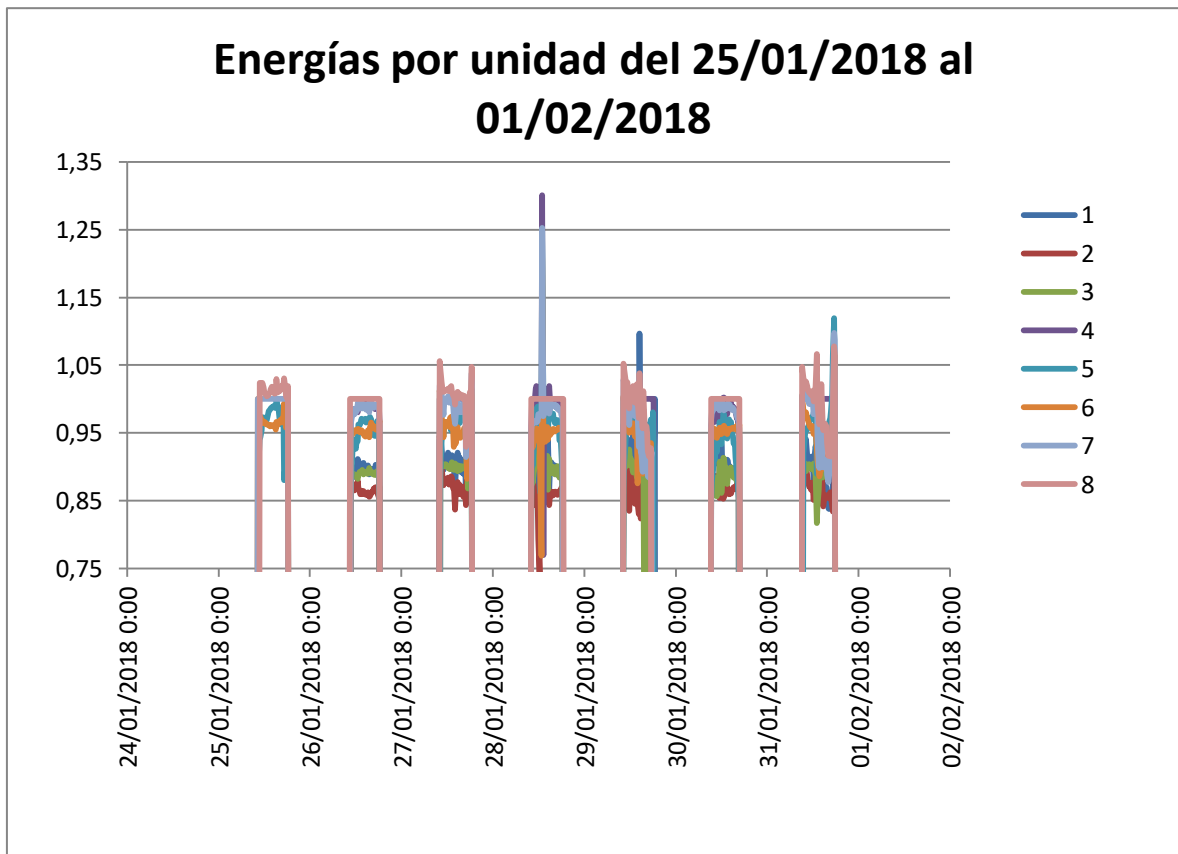
Figura 5-21: Energía por unidad de todos los nodos entre el 25/01/2018 y el 01/02/2018.

Lo más destacable para este periodo de tiempo es el pico producido hacia valores mayores de 1 del día 28 y las bajadas hasta 0 del día 29. Además, también llama la atención que casi todos los días, el nodo 2 está muy por debajo de la unidad.

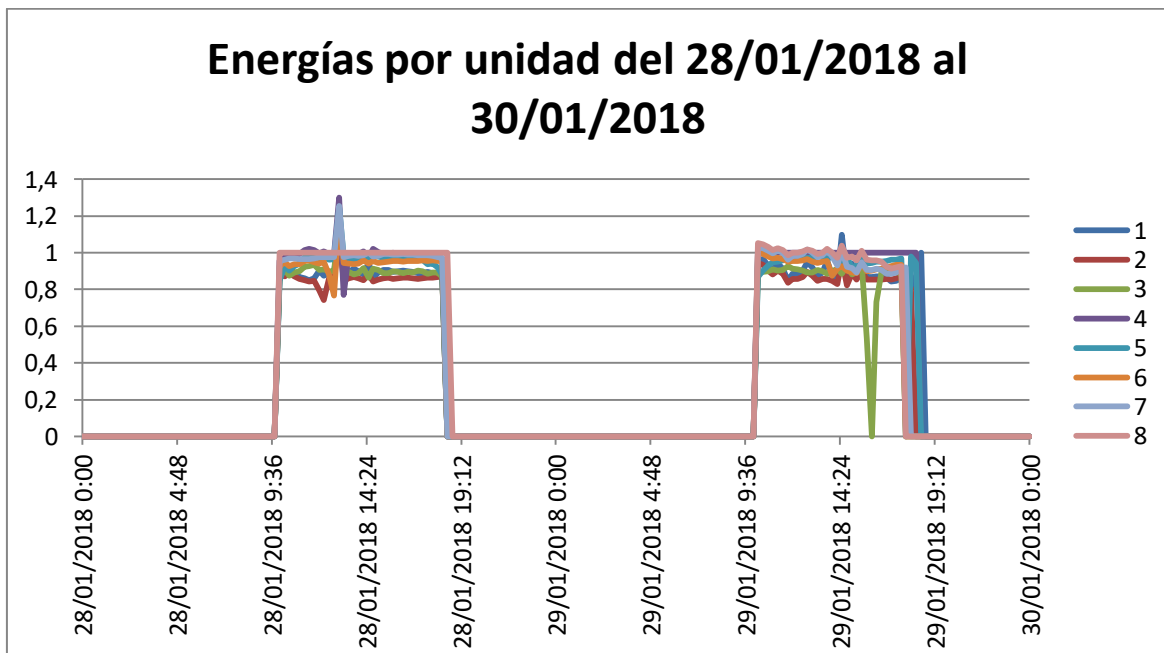
Figura 5-22: Energía por unidad entre 28/01/2018 y el 30/01/2018.

Como se puede observar, el día 28 de enero todos los inversores menos el unidad hacen un pico en la producción unitaria. Esto puede indicar que el inversor que se toma como referencia, durante el periodo de tiempo correspondiente a esa lectura, tuvo un problema y la producción fue mucho menor.

Atendiendo a las alarmas de ese día, entre las 15:45 y las 16:15, el equipo presentaba alarmas AIcCode2 1 que indican parada manual. Es por eso que el equipo no estuviese produciendo nada de energía para esa lectura.

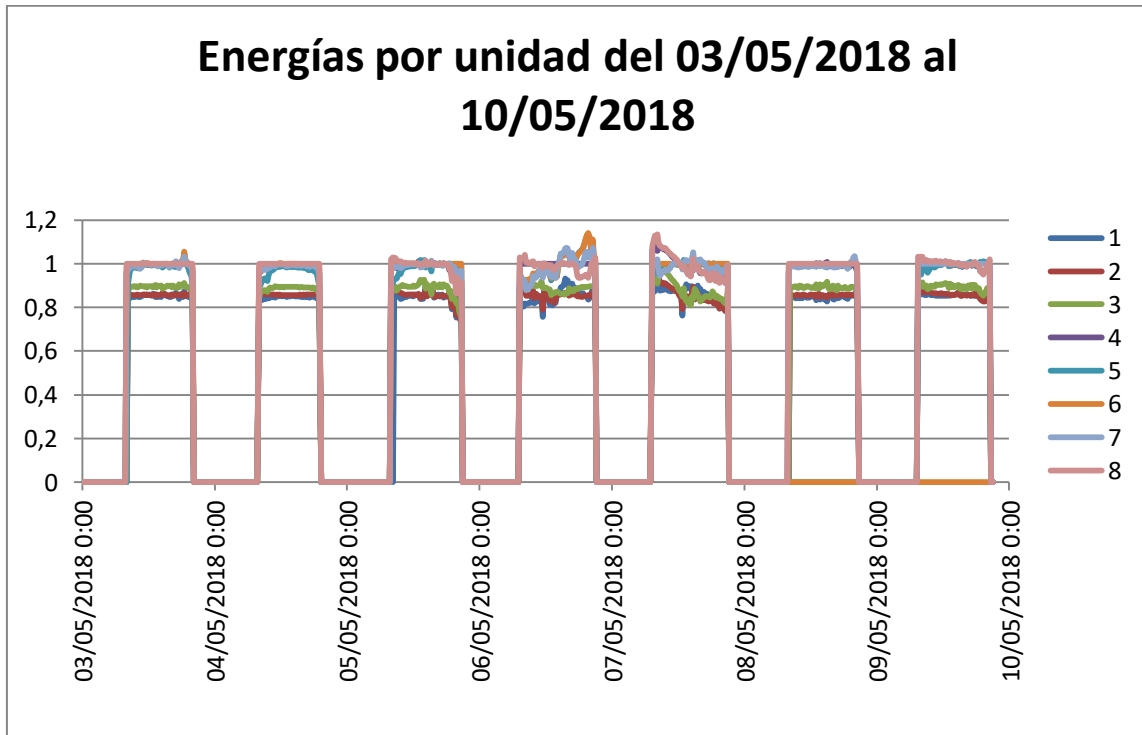
Figura 5-23: Energías por unidad de todos los nodos entre el 03/05/2018 y el 10/05/2018

Como se puede observar, a lo largo de todos los días, de nuevo los inversores 2 y 3 son los que más por debajo de la unidad están. Esto confirma que durante todo el periodo de tiempo estudiado la energía total producida por estos inversores fuese menor. Además se había detectado que estaban generando en torno a un 14 por ciento menos que el máximo, y efectivamente en el cálculo de energía por unidad, estos inversores toman valores en torno a 0,85.

Por otra parte, se puede observar cómo para el 8 de mayo, la producción de los nodos 5 y 6 se queda a 0 para el día 9, la producción del nodo 6 se sigue manteniendo a 0.

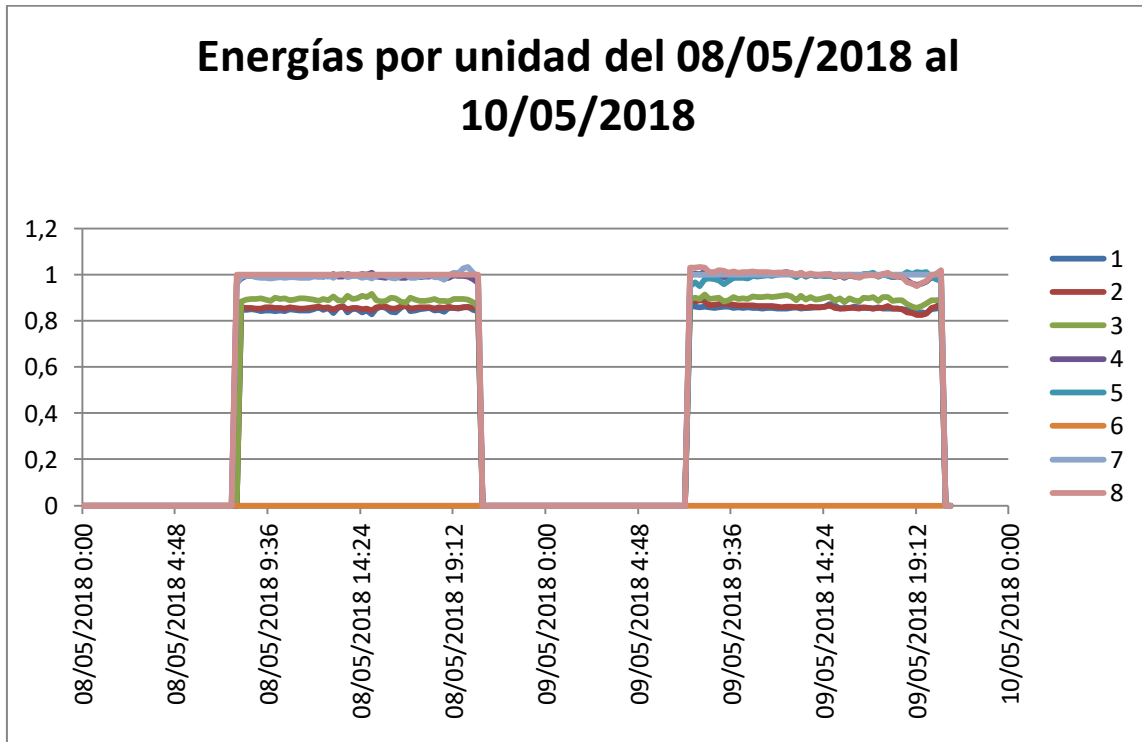
Figura 5-24: Energía por unidad producida por lo nodos entre el 08/05/2018 y el 10/05/2018.

A pesar de que los inversores 5 y 6 hayan tenido problemas estos días, la producción del resto de equipos se mantiene limpia y homogénea.

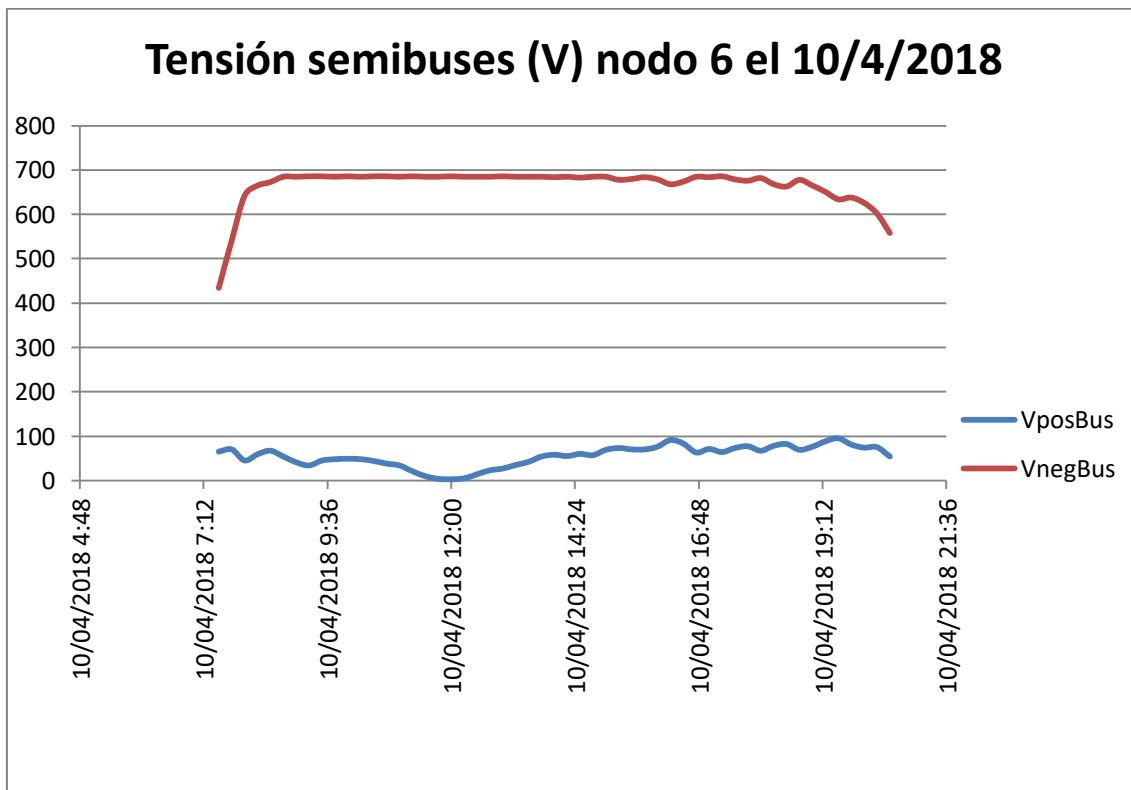
Figura 5-25: Tensión de los semibuses nodo 6 el 10/04/2018.

Como se puede observar, durante todo el día la tensión del semibús positivo se encuentra por encima de 500V y por esa razón salta la alarma en cuestión y no se enciende el equipo.

Durante todo el día se producen motivos de paro número 84 o 133 que indican sobretensión instantánea en el semibús negativo o sobretensión media en el semibús negativo.

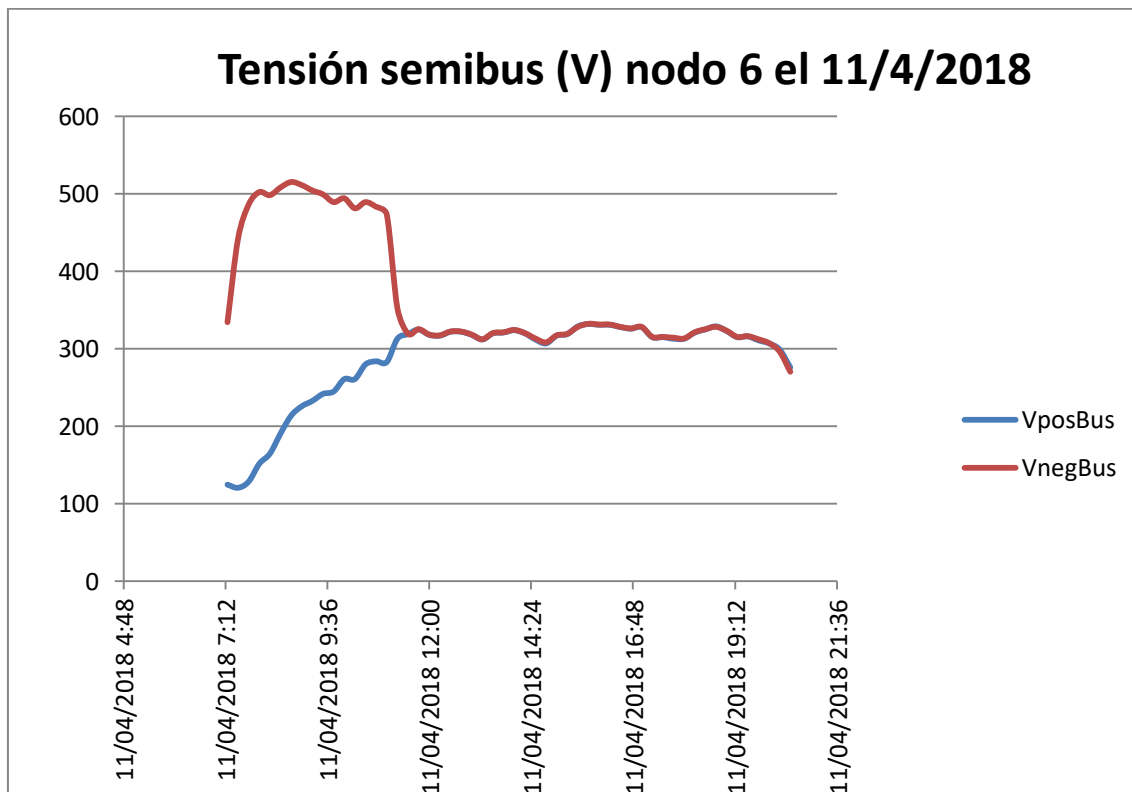
Figura 5-26: Tensión de los semibuses en el nodo 6 el día 11/04/2018.

Como se puede observar, a primeras horas de la mañana existe una alta descompensación ambos semibuses, pero a partir de las 11:45, este problema se corrige y funciona con normalidad.

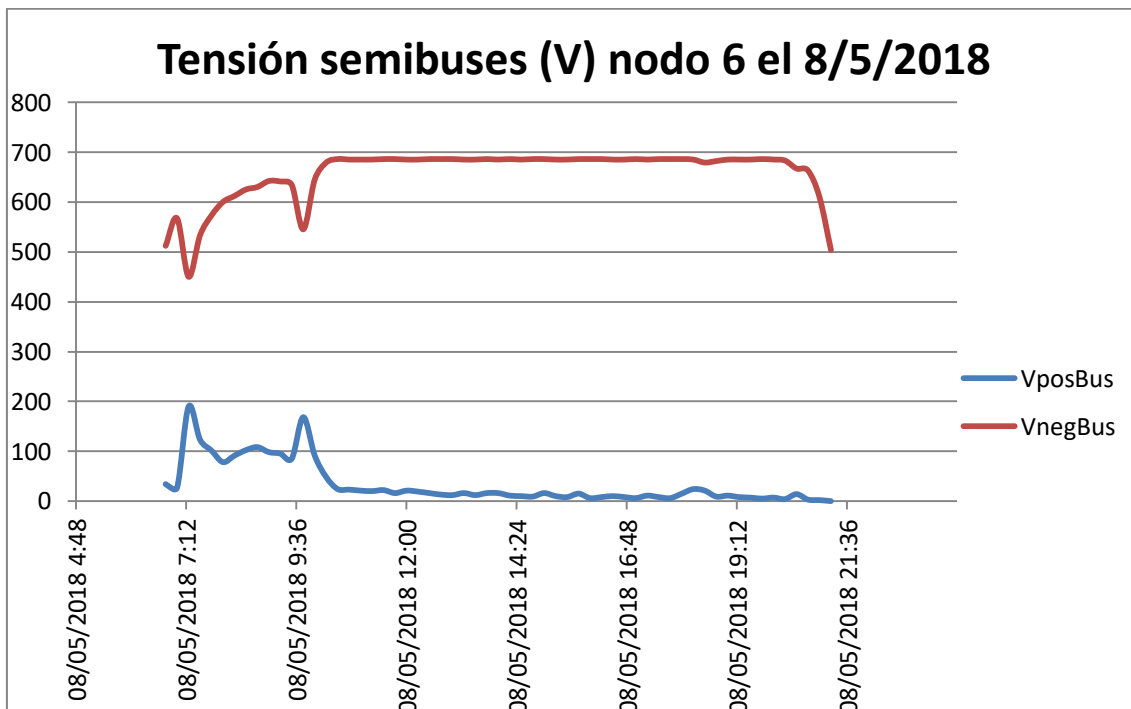
Figura 5-27: Tensión de los semibuses del nodo 6 el día 08/05/2018.

Como se puede observar, el semibús negativo desde primera hora de la mañana está a tensiones superiores a 500V. La suma de la tensión de ambos semibuses siempre encaja con el valor de la tensión de entrada.

Durante todo el día se dan motivos de paro 84 o 133.

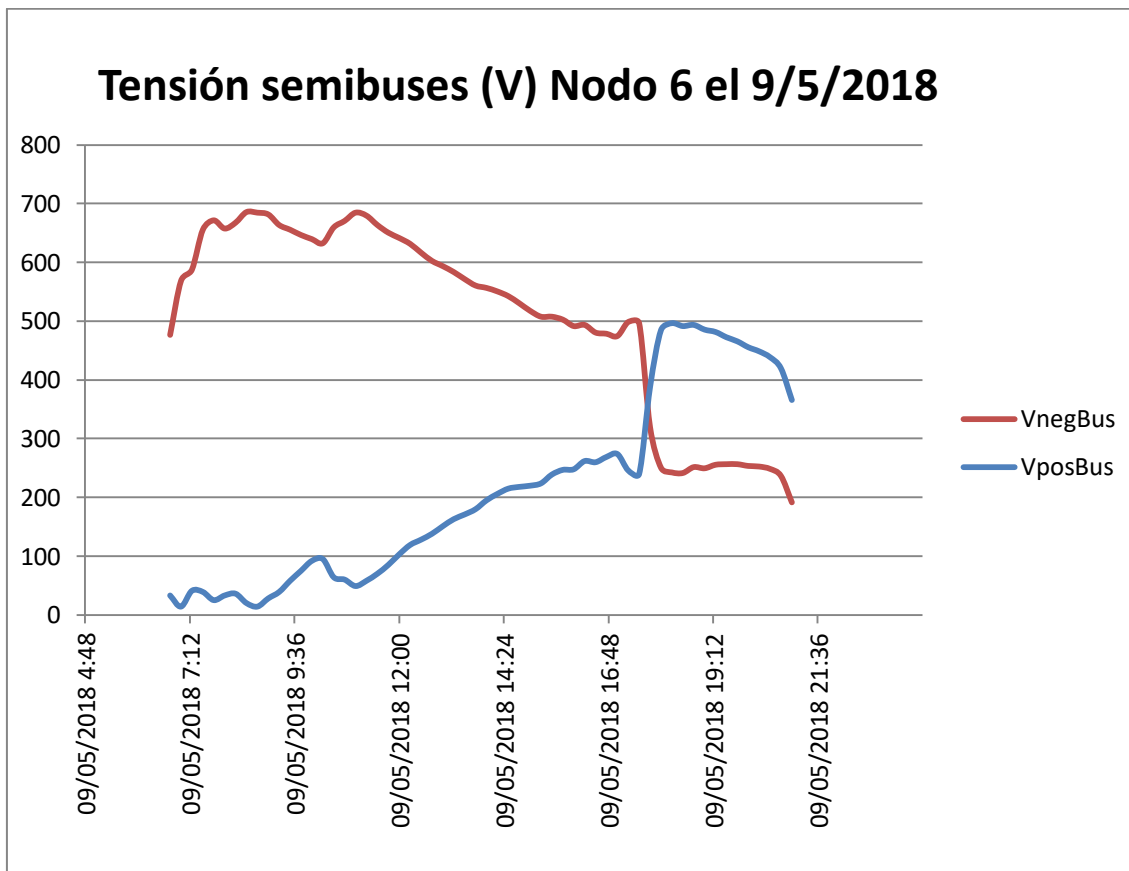
Figura 5-28: Tensión de los semibuses del nodo 6 el día 09/05/2018.

Como se puede observar, desde primera hora de la mañana hasta las 17:45 de la tarde, el semibús negativo es el que alcanza mayores valores, pero a partir de este momento, los valores de los semibuses se invierten y pasa a estar por encima el semibús positivo.

Durante todo el día de nuevo se daban motivos de paro 84 o 133, pero a partir de las 17:45, se empiezan a dar alarmas AICode1 800 y salta el stop event número 49 que indica fallo en la PWM de la rama 3 (SE_PWM_INV_L3_FAULT)

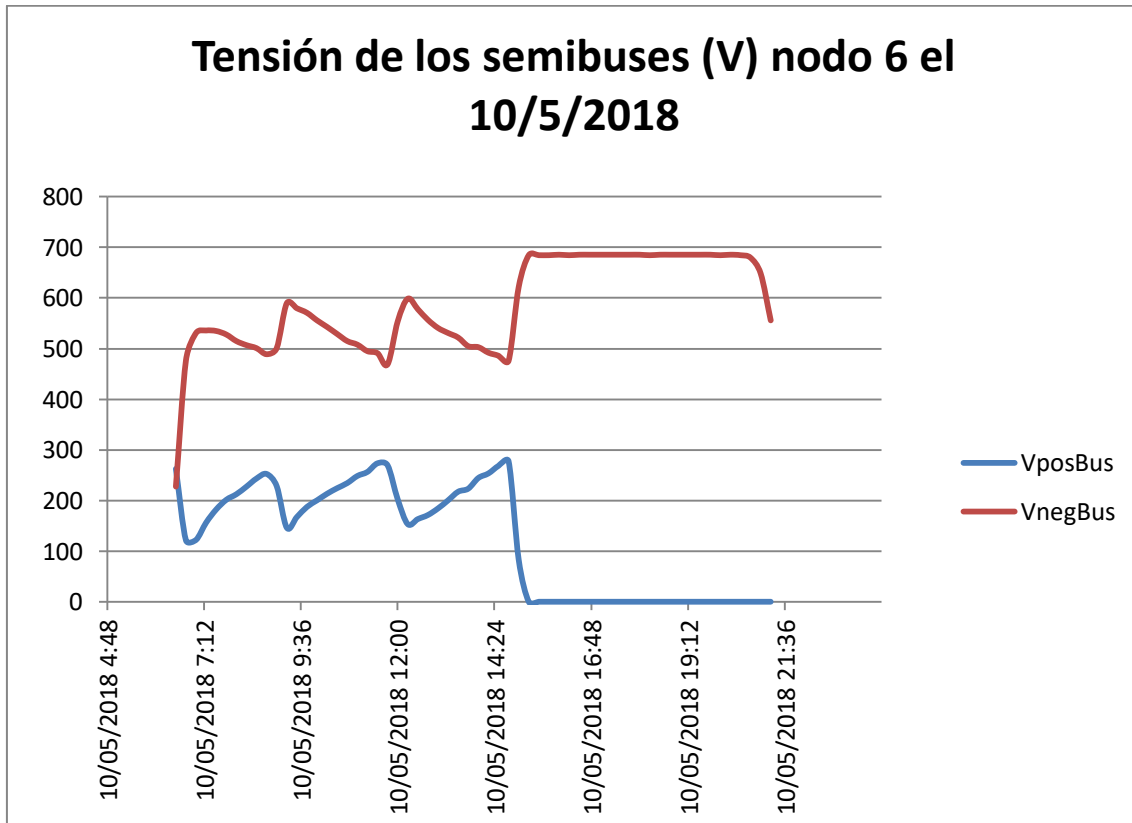
Figura 5-29: Tensión de los semibuses del nodo 6 el día 10/05/2018.

Como se puede observar, por la mañana se produce una forma de dientes de sierra que parece que hace que se aproximen los valores de ambos semibuses, pero acaban desequilibrándose de nuevo hasta el extremo que a partir de las 15:00 el semibús positivo tiene valor 0.
