Estudio del comportamiento de materiales metálicos para dispositivos termoeléctricos en ambientes volcánicos

Trabajo Fin de Grado

Autor: Fermín Vaquero García

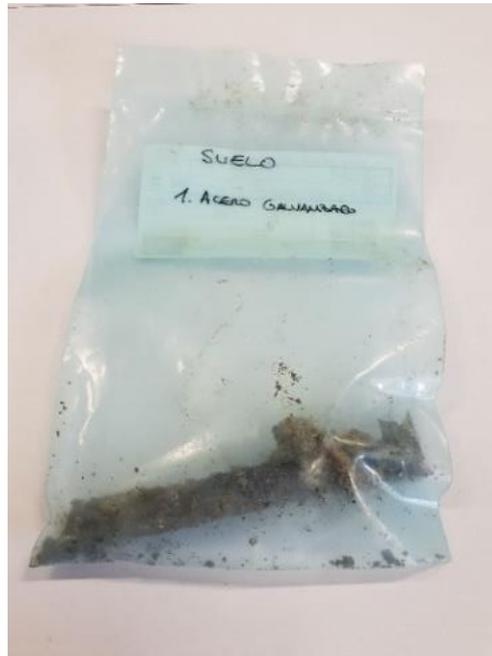
Figura 5.1 Acero galvanizado en el envase donde fue recogido

En la probeta de acero galvanizado se aprecia bastante corrosión en el material unida a una gran cantidad de tierras que se han adherido a la probeta. Estas tierras tienen también productos de corrosión que hacen que no se puedan separar fácilmente del material. Además, se han formado productos de corrosión alrededor de la cinta aislante que se encontraba en la probeta lo que imposibilita el retirarla sin dañar la probeta o los productos de corrosión. Otro aspecto que se puede analizar es que la adhesión de las tierras y de los productos de corrosión no se ha producido de manera uniforme en el material encontrándose zonas donde la formación de productos de corrosión es mayor que en otras. Cuando se analicen los productos posteriormente se analizará si es debido a tierras que se han adherido o productos de corrosión.

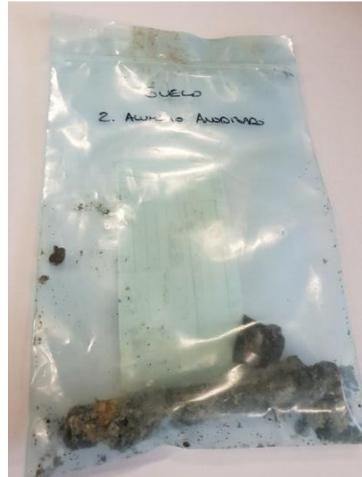
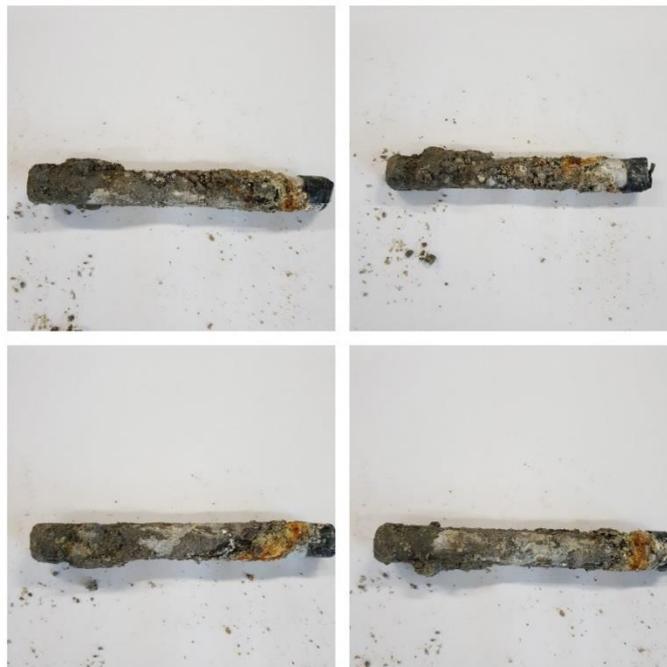
Figura 5.3 Aluminio anodizado en el envase donde fue recogido

Figura 5.4 Aspecto del tubo de aluminio anodizado enterrado en el suelo

En el aluminio anodizado se observa que la corrosión no ha sido uniforme. En un extremo se puede apreciar claramente productos de corrosión, mientras que en el otro extremo se han adherido una mayor cantidad de tierras impidiendo que se formen productos de corrosión. Tras analizar los productos de corrosión se observará si se ha producido corrosión en el material o únicamente en las tierras.

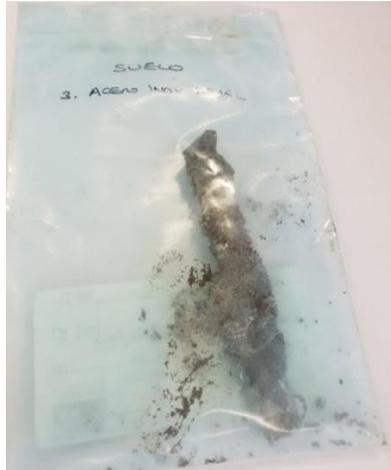
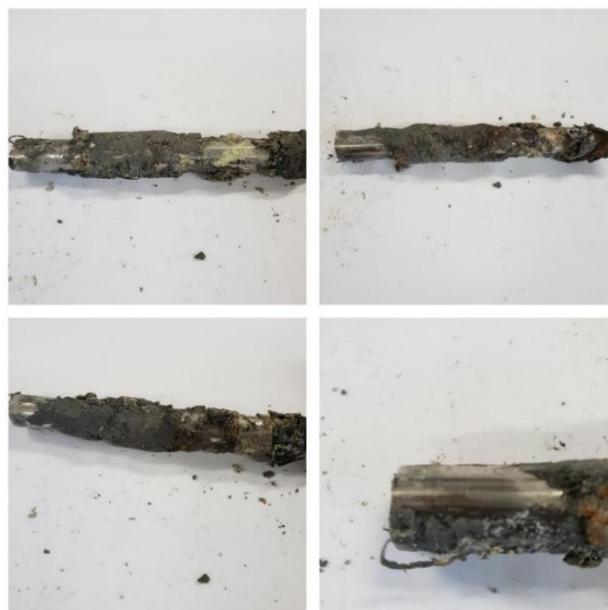
Figura 5.5 Acero inoxidable 316L en el envase donde fue recogido

Figura 5.6 Aspecto del tubo de acero inoxidable 316L enterrado en el suelo

En el acero inoxidable 316L la resistencia a la corrosión es buena, No se observan productos de corrosión que hayan dañado significativamente el material. Se ve que hay una cantidad importante de tierra adherida en la parte central de la probeta y unas ligeras estrías de oxidación en el extremo de la probeta.

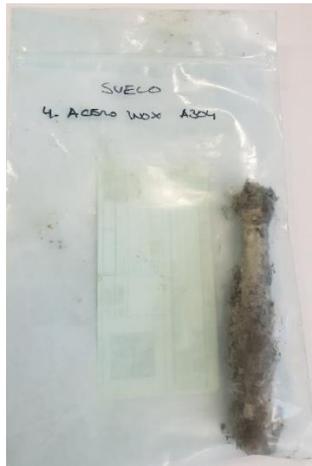
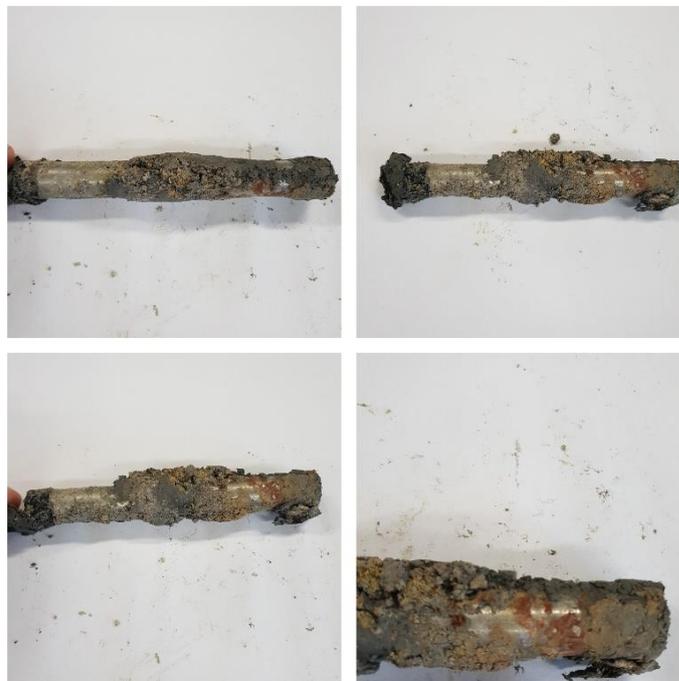
Figura 5.7 Acero inoxidable 304 en el envase donde fue recogido

Figura 5.8 Aspecto del tubo de acero inoxidable 304 enterrado en el suelo

El comportamiento del Acero inoxidable 304 es similar al del 316L con una acumulación de tierras adheridas en el centro de la probeta y restos de corrosión en uno de los extremos de la probeta. Los productos de corrosión en el extremo del material parecen ser debido a tierras adheridas, aunque posteriormente se confirmara cuando se eliminen mediante la limpieza química.

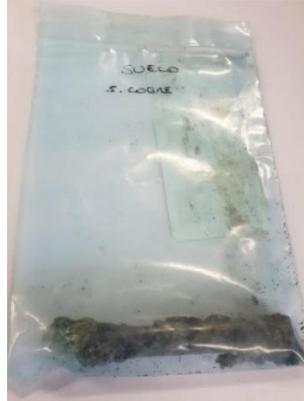
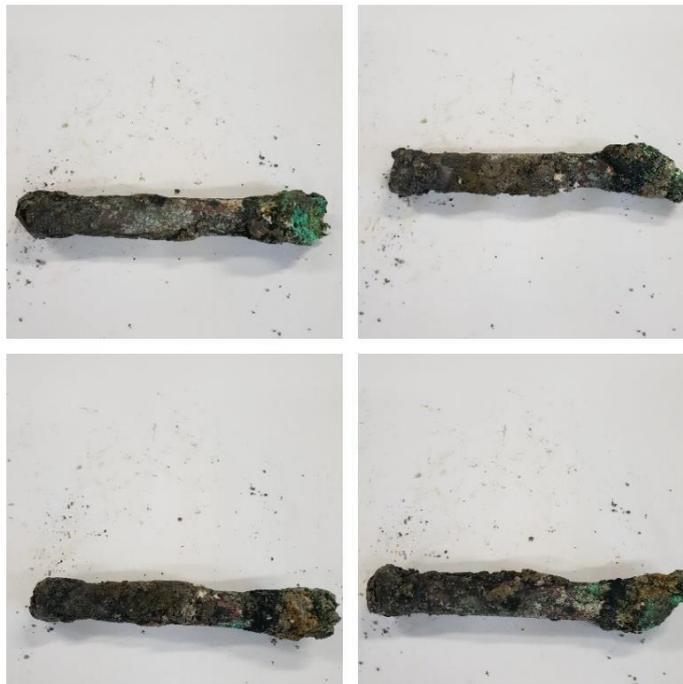
Figura 5.9 Cobre en el envase donde fue recogido

Figura 5.10 Aspecto del tubo de cobre enterrado en el suelo

En el caso del cobre el comportamiento tras el análisis visual parece haber sido malo. Se observa que toda la probeta se ha ennegrecido debido a una capa de óxido de cobre, que se ha formado alrededor de la superficie. Además, en uno de los extremos de la probeta se ha formado un producto de corrosión. Según el tiempo de exposición y lo observado en otros estudios [16], podría ser brocancita o antlerita, pero hace falta determinarlo con el análisis DRX.

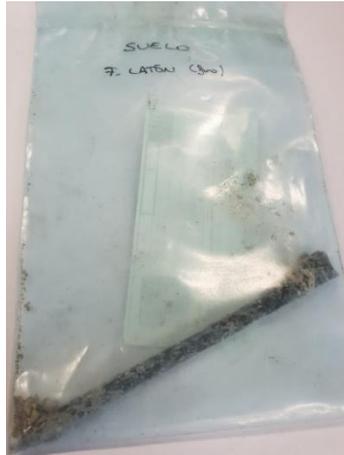
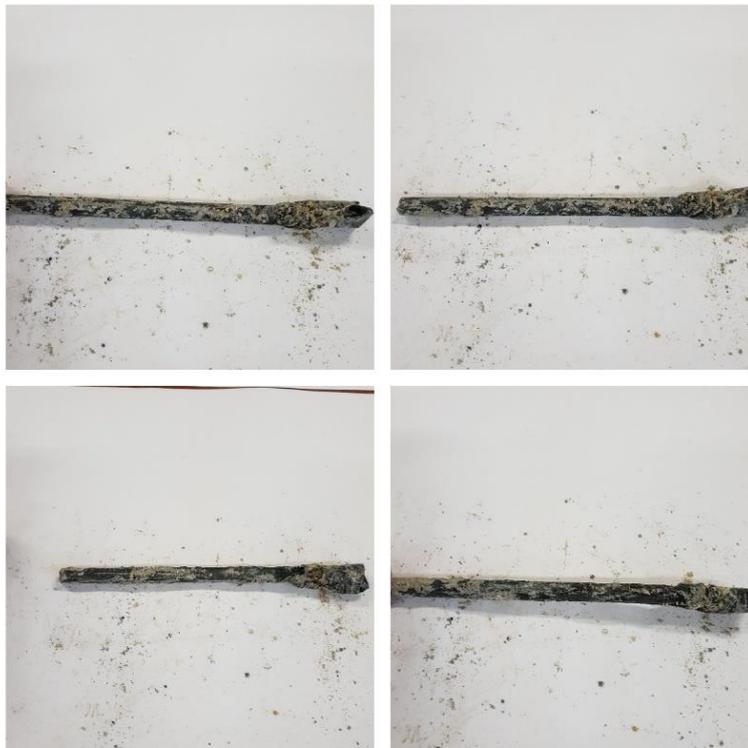
Figura 5.11 Latón en el envase donde fue recogido

Figura 5.12 Aspecto del tubo de latón enterrado en el suelo

En el caso del latón se observa que al igual que el cobre se ha ennegrecido formándose cuprita en la superficie de la probeta. Otra posibilidad es que esa capa negra sea debido a que, el cobre que hay en el latón, ha reaccionado con el azufre formando calcocita. Al igual que en el cobre deberá ser confirmado con el DRX. En el caso del latón tiene poca tierra adherida en la parte exterior, aunque el interior de la probeta está lleno de tierra.

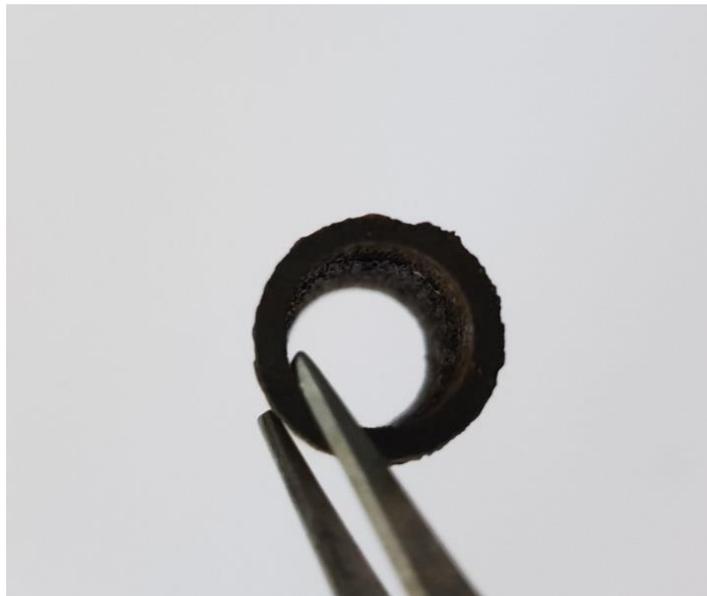
En el interior se observa que la formación de productos de corrosión ha sido muy inferior. Se observa que el ataque sufrido debido a la corrosión se ha producido mayoritariamente en la parte exterior.

Figura 5.15 Superficie interna del acero galvanizado tras la limpieza química.

Se ve que tras la limpieza se han conseguido eliminar la mayoría de productos de corrosión que había en el interior del tubo.

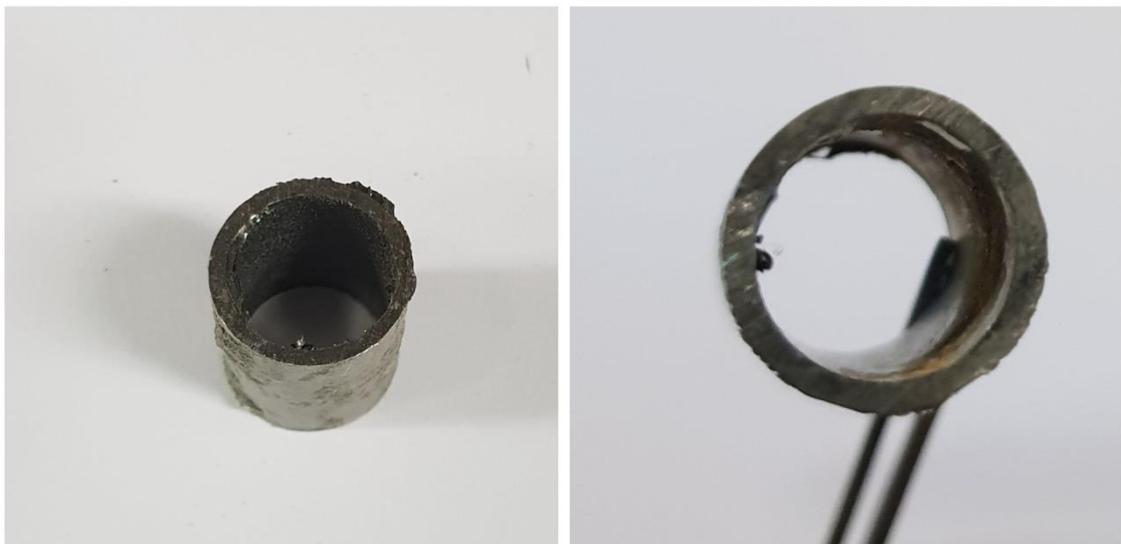
Figura 5.19 Sección y superficie interna del acero 316L, antes (izquierda) y después (derecha) de la limpieza química

En la parte interior se aprecia que se ha formado una pequeña capa uniforme de productos de corrosión, pero tras realizarle la limpieza química desaparece y se ve que no ha sufrido daños el tubo en la parte del interior.

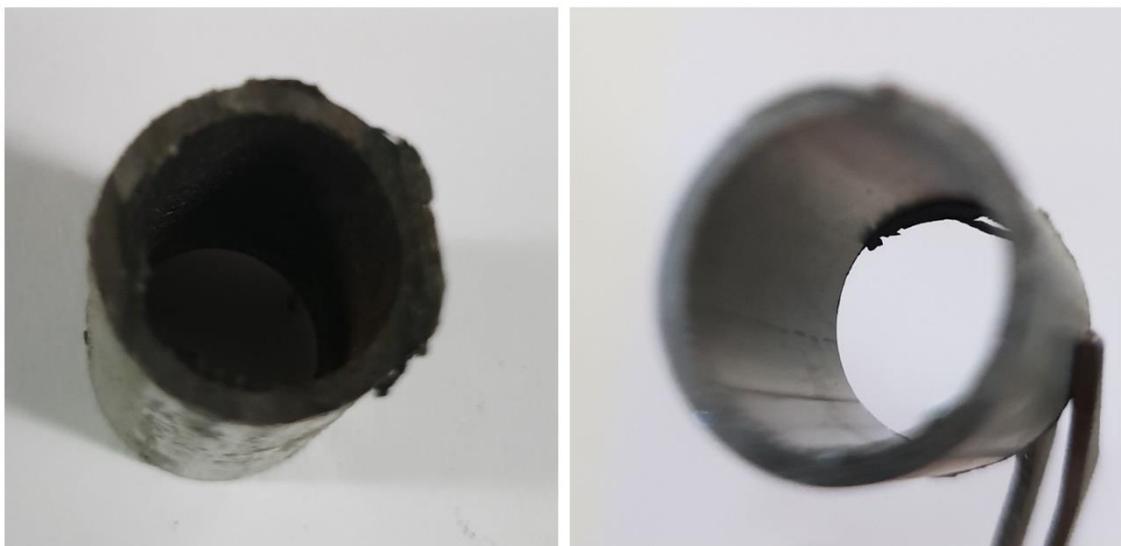
Figura 5.21 Sección y superficie interna del acero 304, antes (izquierda) y después (derecha) de la limpieza química

La superficie interior del tubo no presenta daños. Se ven restos de productos de corrosión y tierras en las estrías que hay en el tubo debido al proceso de fabricación del tubo, pero no se aprecia un daño debido a la corrosión.

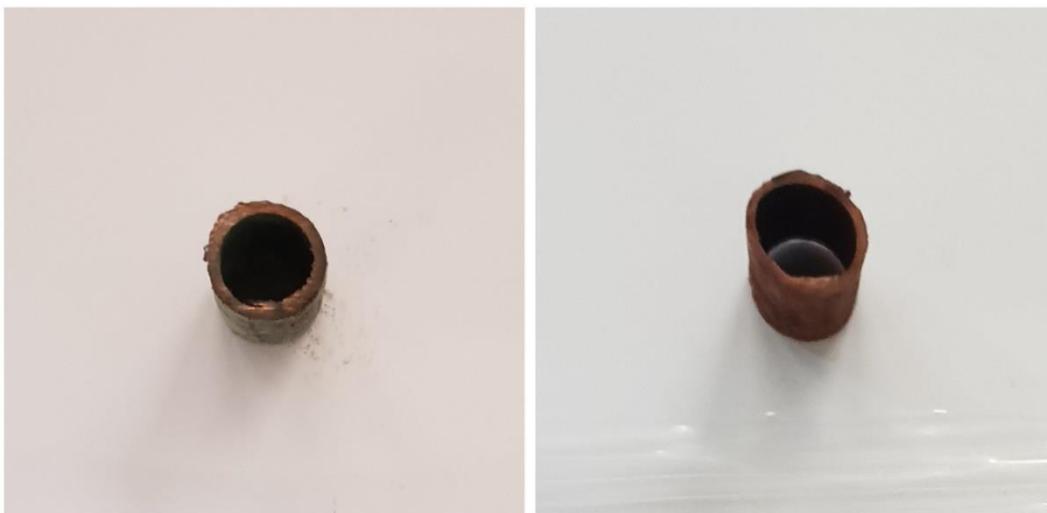
Figura 5.23 Sección del cobre, antes (izquierda) y después (derecha) de la limpieza química

En el cobre se ve como el espesor del tubo se ha reducido considerablemente. Antes de realizar la limpieza química se observa que la formación de óxidos y productos de corrosión se han ido adhiriendo de manera uniforme, pero tras realizarle la limpieza

química se observa que hay en zonas donde el ataque sufrido por la corrosión ha sido mayor creando diferencias de espesor en el tubo.

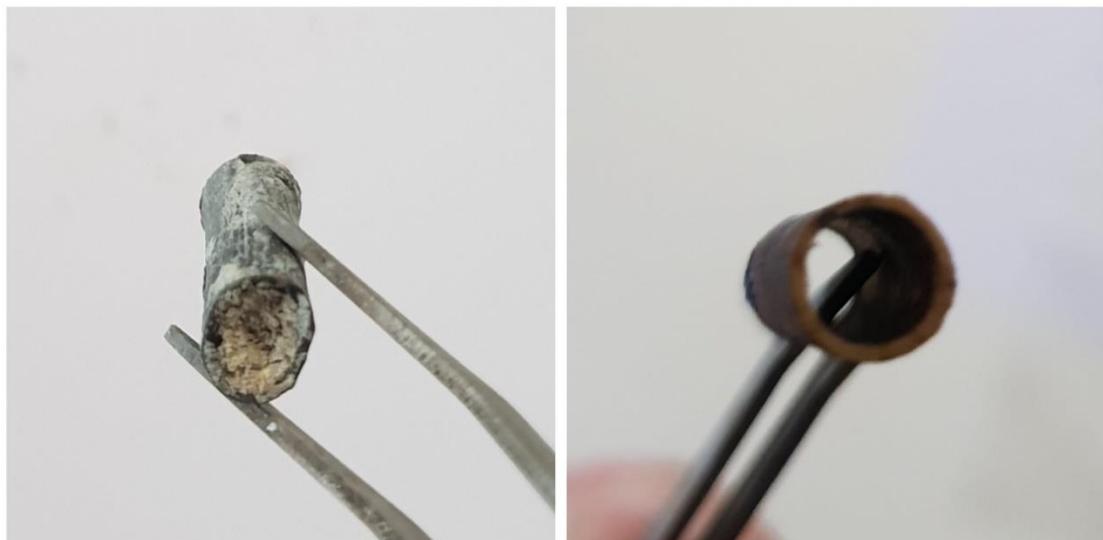
Figura 5.26 Sección y superficie interna del latón, antes (izquierda) y después (derecha) de la limpieza química

El latón, al igual que el aluminio, ha atrapado en su interior gran cantidad de tierras y productos de corrosión. Al realizar la limpieza se observa que la corrosión ha sido uniforme al igual que en el cobre. Viendo la cantidad de productos de corrosión y tierras que se encuentran en el interior de la probeta, cabe la posibilidad que si el latón hubiese permanecido más tiempo enterrado se hubiesen empezado a observar una corrosión más irregular y por picaduras al igual que en el aluminio.

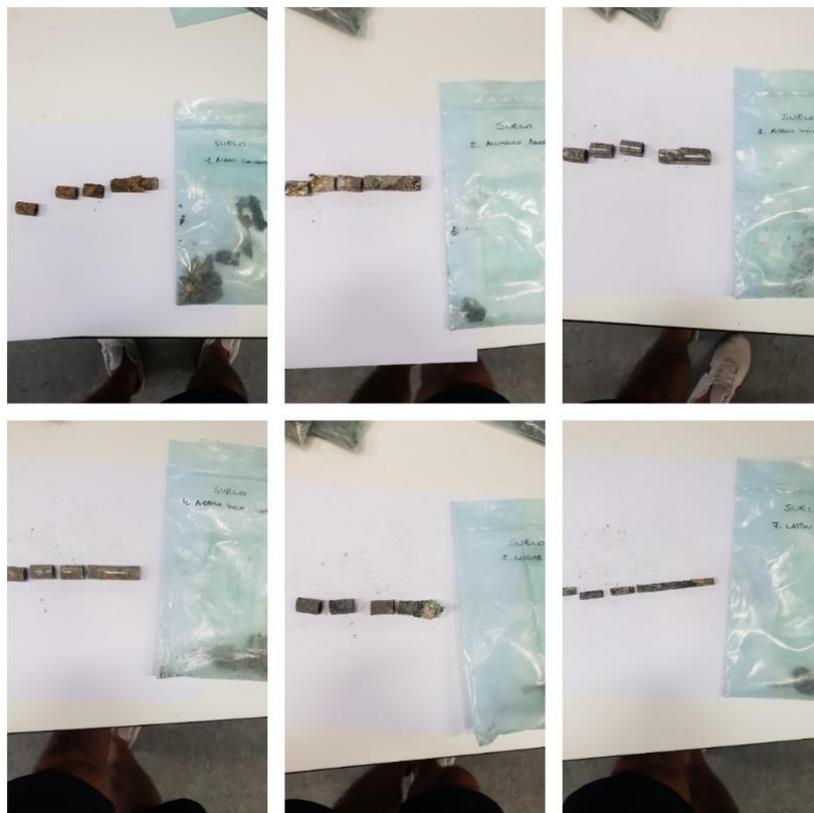
Figura 5.27 Probetas tras realizar los cortes con la cortadora metalográfica

Destaca el hecho de que, la probeta de aluminio anodizado se ha fracturado en la zona donde se encontraban los productos de corrosión, mientras que en la zona donde el ataque debido a la corrosión era menor se pueden realizar los cortes sin problemas.

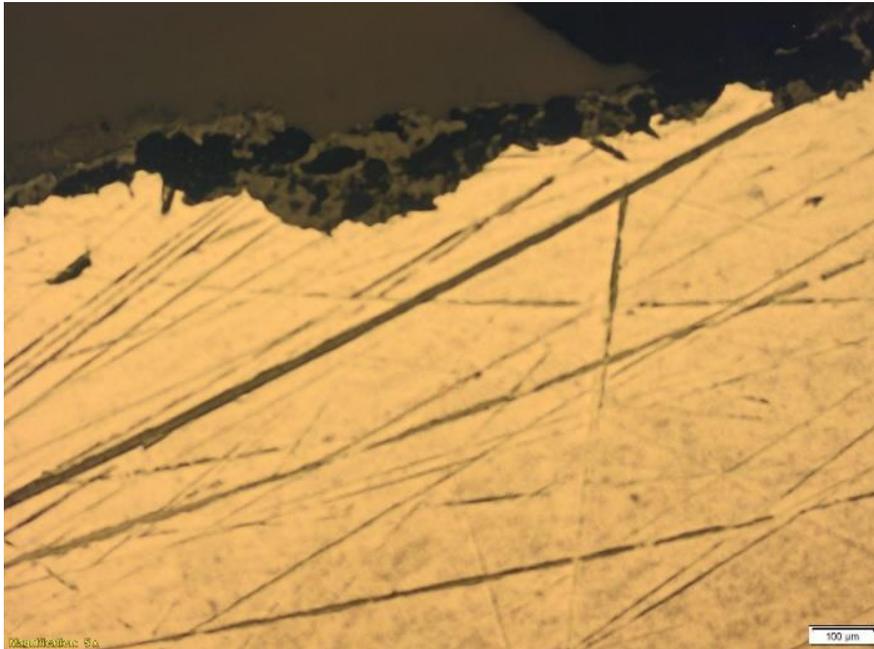
Figura 5.30 Sección de acero galvanizado x100

El material que ha sido eliminado del tubo debido al ataque de la corrosión se ha adherido al tubo formando óxidos y otros productos de corrosión. En el acero galvanizado se han formado una gran cantidad de productos de corrosión en la parte

externa del tubo, lo cual ha dificultado el pulido en determinadas zonas, ya que, al desprenderse estos óxidos y productos de corrosión, producían rayas en el resto de la sección de la probeta.

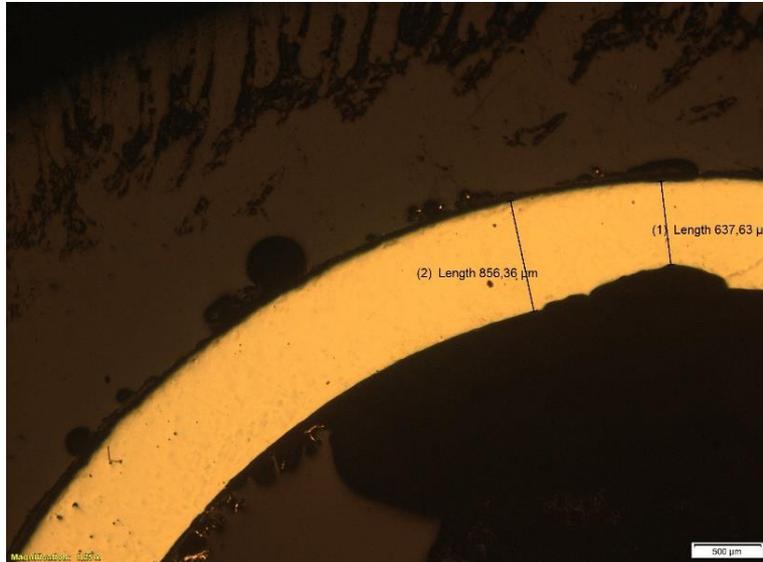
Figura 5.32 Sección de aluminio anodizado x25

El aluminio ha sufrido un ataque debido a la corrosión en la cual ha ido eliminando el material del tubo hasta llegar a fracturar la probeta. En la probeta dañada, únicamente

se ha realizado el corte y el encapsulado, sin realizar pulido para centrar el análisis de la muestra en la pérdida del material sin que esto se vea alterado por realizar un pulido que altere la muestra, haciendo que está presente un aspecto más uniforme, ya que el ataque en el aluminio ha sido irregular destruyendo zonas del tubo.

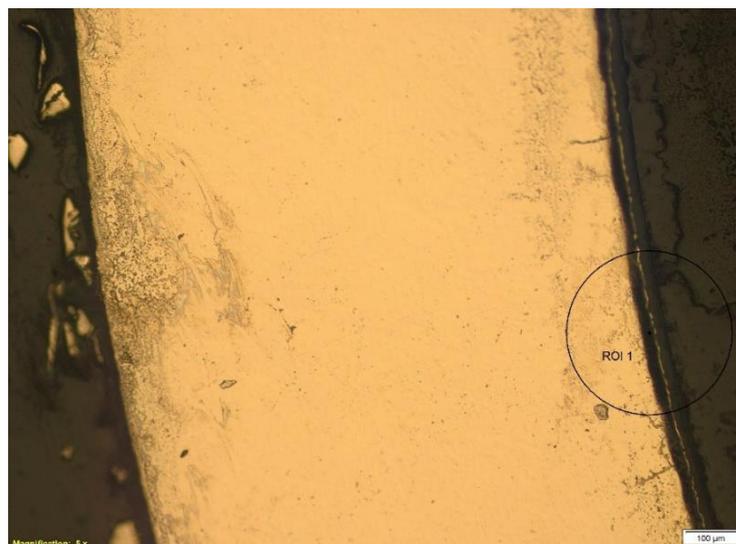
Figura 5.33 Sección de acero inoxidable 316L. x100

El acero inoxidable 316L ha tenido un gran comportamiento frente a la corrosión no sufriendo daños ni en la parte externa, ni en la parte interna. Al formar parte de los aceros inoxidables austeníticos, la resistencia a la corrosión muy alta.

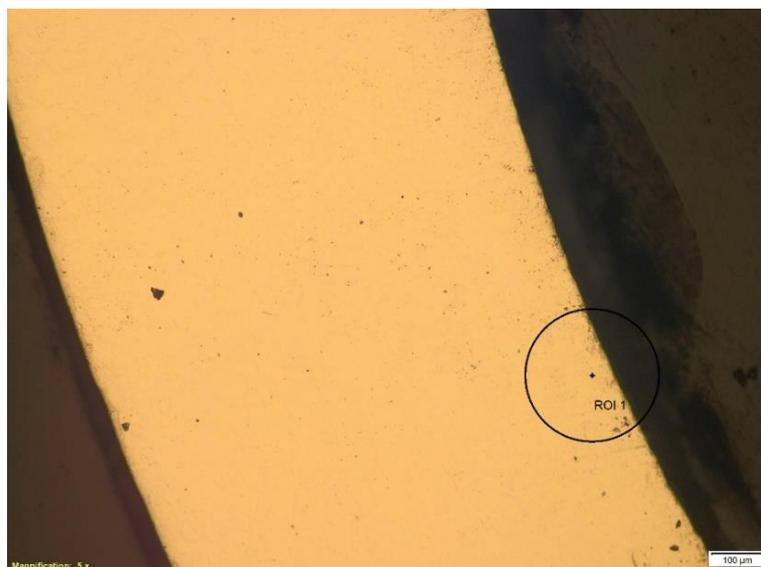
Figura 5.35 Sección de acero inoxidable 304. x100

El comportamiento del acero inoxidable 304 ha sido muy similar al del 316L. Ambos aceros inoxidables han obtenido un buen comportamiento, evitando que el ataque de la corrosión penetre en la superficie del tubo.

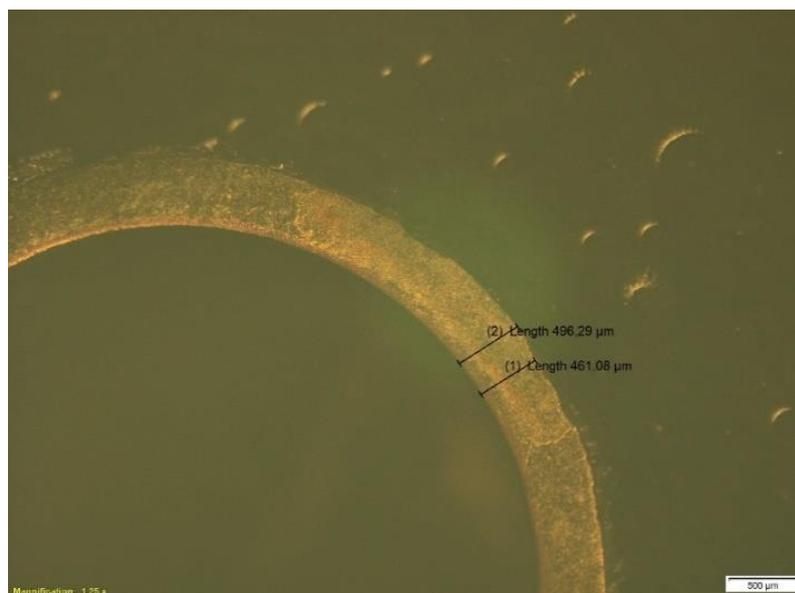
Figura 5.39 Sección de latón. x25

El ataque de la corrosión sobre el latón ha sido similar a la del cobre, siendo el ataque sobre la superficie externa mayor al de la superficie interna. El espesor perdido en el latón ha sido menor que en el cobre, produciendo unas diferencias de espesor del 8%.

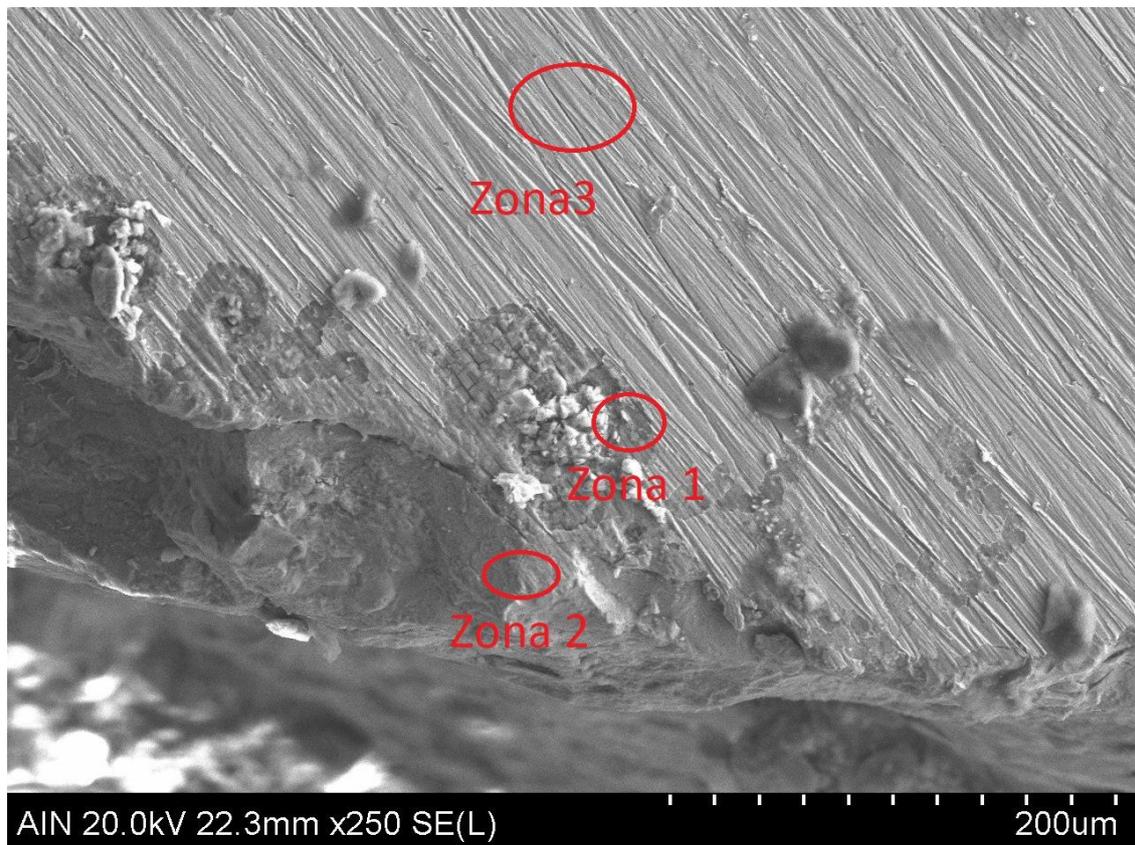
Figura 5.41 Acero galvanizado sección 1. x250

En la imagen se observa como se ha producido un ataque en la parte exterior del tubo que ha originado la eliminación de material de la superficie. En las zonas 1 y 2 a pesar de estar dañadas por la corrosión no aparecen productos de corrosión. En la zona 2 no aparece nada de zinc, por lo que el daño sufrido en esa zona del material se puede ver

asociado a la destrucción de la capa protectora de zinc. En la zona 3, el carbono a fagocitado al resto de elementos, lo que disminuye la fiabilidad de la composición en esa zona. Aun así, solamente aparece hierro a parte de carbono, que unido al aspecto de la imagen se puede concluir que esa zona no ha sufrido daños debido a la corrosión.

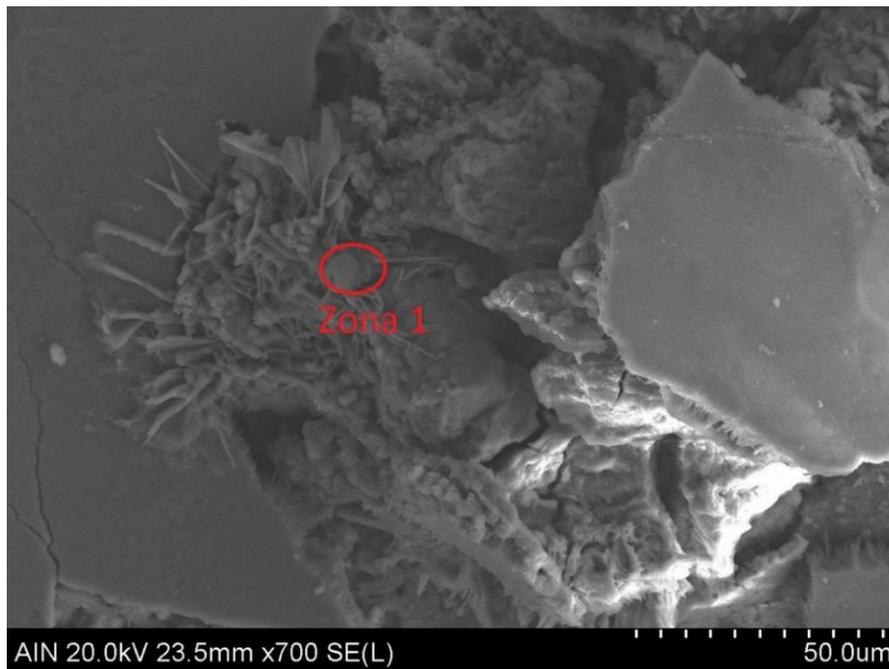
Figura 5.44 Acero galvanizado superficie interna x700

En la superficie interna, el hierro ha cambiado su estructura presentándose zonas donde se observa una estructura filiforme.

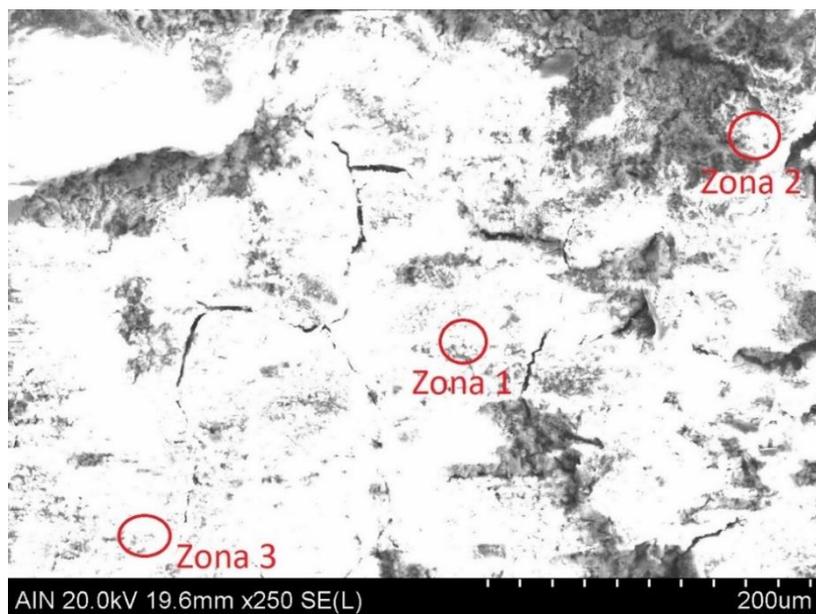
Figura 5.45 Acero galvanizado superficie externa x250

En la parte exterior del tubo se observa cómo se han adherido tierras y productos de corrosión en la superficie. De las tres zonas analizadas la zona 3 es la que mejor ha soportado el ataque de la corrosión ya que en la imagen es la zona con el aspecto más uniforme y en la tabla de composiciones es la que mayor cantidad de zinc tiene por lo que la capa protectora ha sufrido menos daños. En la imagen se observa como hay zonas en la que han producido grietas. Además, la menor presencia de zinc en las zonas 1 y 2 indica que se ha producido una destrucción irregular de la capa protectora de zinc. La mayor destrucción de la capa de zinc en la zona 2, se debe a la presencia de cloro, ya que la acción conjunta del cloro y el azufre aumenta el ataque de la corrosión

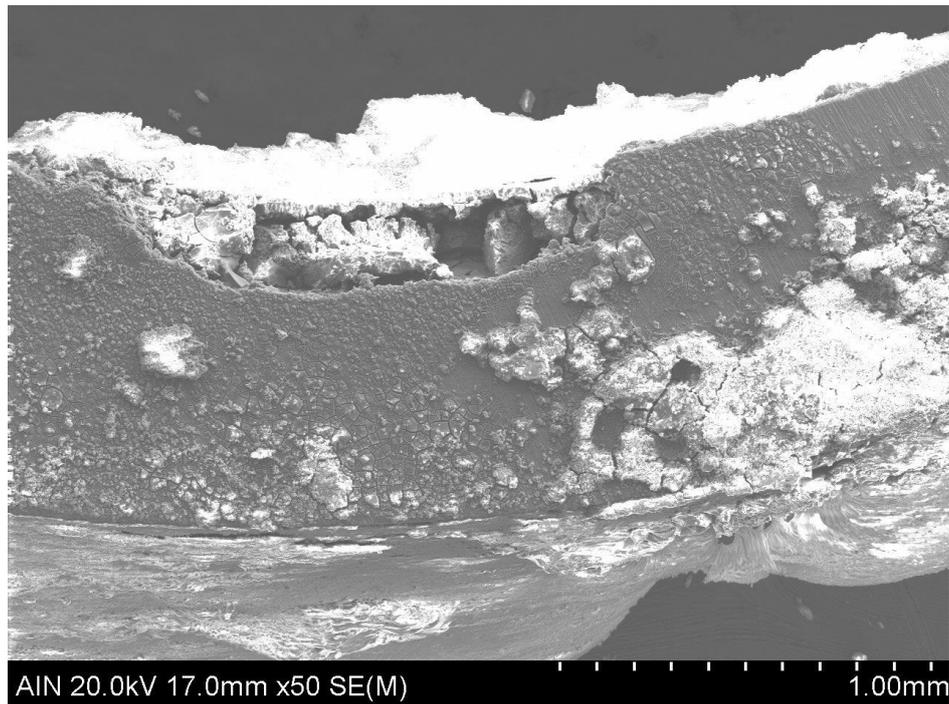
Figura 5.46 Aluminio anodizado sección x50

El silicio se ha ido depositando en la superficie del material y en las zonas corroídas. Hay otros elementos de las tierras en pequeñas cantidades como el calcio y el titanio. La presencia de potasio, azufre y oxígeno en toda la sección del material indican que se ha producido corrosión intergranular, formandose productos como alunita.

En la imagen se ve un importante daño sufrido debido a la corrosión. La zona corroída en el exterior del tubo y la interior han llegado casi a juntarse lo que ocasionaría una fractura en esa zona del tubo.

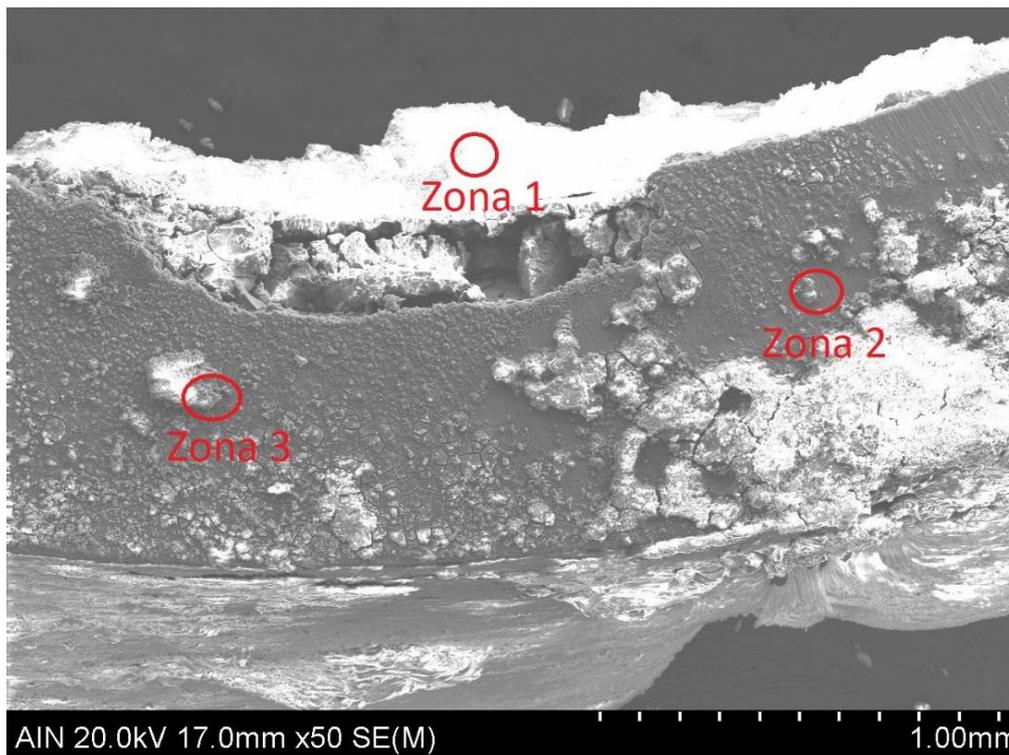
Figura 5.48 Aluminio anodizado sección 1 x50

Analizando la sección del aluminio se observa que el ataque de la corrosión ha sido irregular, presentando zonas donde ha sufrido grandes daños. La corrosión ha destruido la capa de alúmina protectora, que había sido proporcionada mediante el proceso de anodizado. Además, a diferencia de otros materiales, en los que únicamente se había producido daño significativo en la parte exterior, el daño se ha producido tanto en la

cara interior como en la cara exterior. En la zona 1, se encuentran distintos productos de corrosión, formados en las tierras que se han adherido, entre los que es posible encontrar alunita (sulfato aluminico potásico) y pirita. Resaltar la concentración de azufre en la zona 2, ya que en otros materiales el ataque de la corrosión no había penetrado tanto, manteniendo intacta la parte central de la sección. La alta penetración de la corrosión ha favorecido la causa de la rotura del tubo.

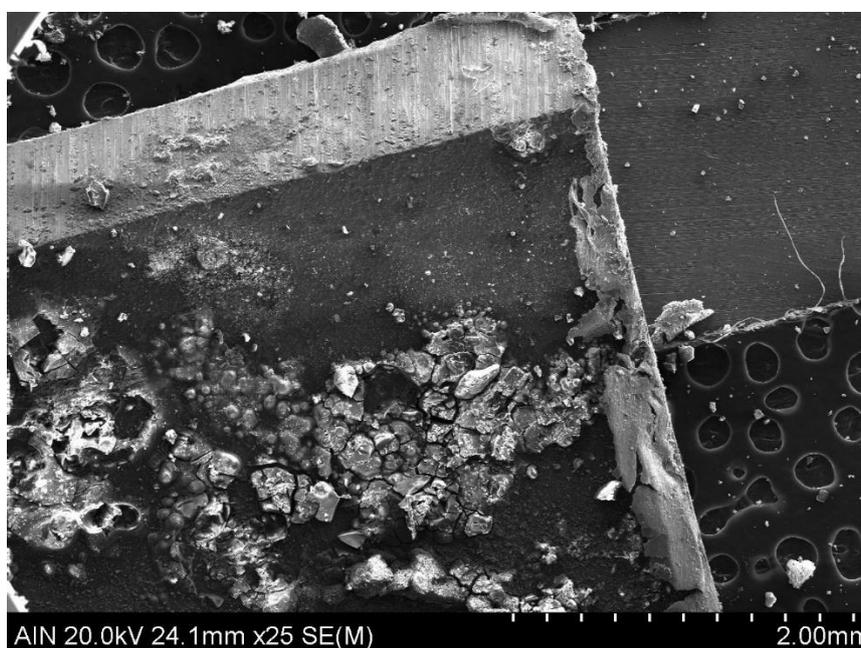
Figura 5.51 Aluminio anodizado superficie interna x25

Viendo la superficie interna del tubo se observa que se han formado una gran cantidad de productos de corrosión en el interior del tubo. El hecho de que se hayan formado estos productos de corrosión ha acentuado el ataque de la corrosión en esa zona. Parte

del mal comportamiento que ha tenido el aluminio se debe a que se ha eliminado gran parte de material del tubo debido al ataque sufrido en la parte interna del tubo.

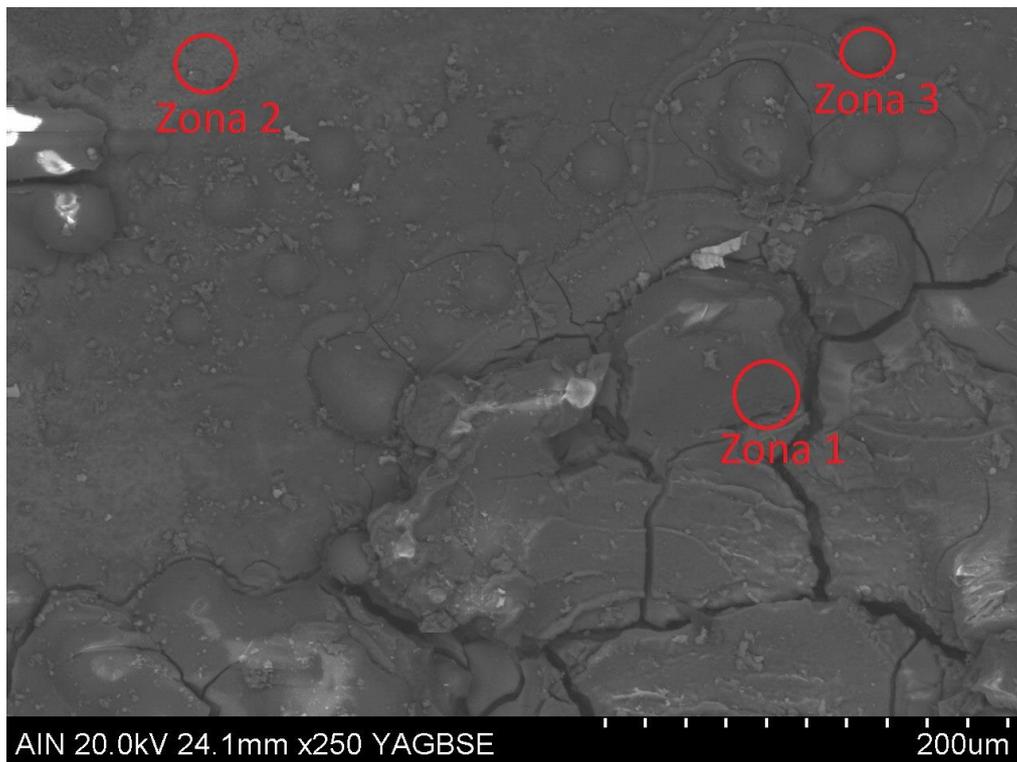
Figura 5.52 aluminio anodizado superficie interna 1 x250

En la parte interior se han analizado 3 zonas. En la zona 1 la presencia de azufre y aluminio, eso unido a la apariencia que tenían los productos de corrosión en el análisis visual parece indicar que en esa zona hay sulfuro de aluminio. La mayor presencia del azufre en esas zonas ha provocado que se produzca corrosión intergranular en la superficie interna del tubo. En las zonas 2 y 3 no se puede determinar con fiabilidad la composición ya que el carbono ha fagocitado al resto de elementos.

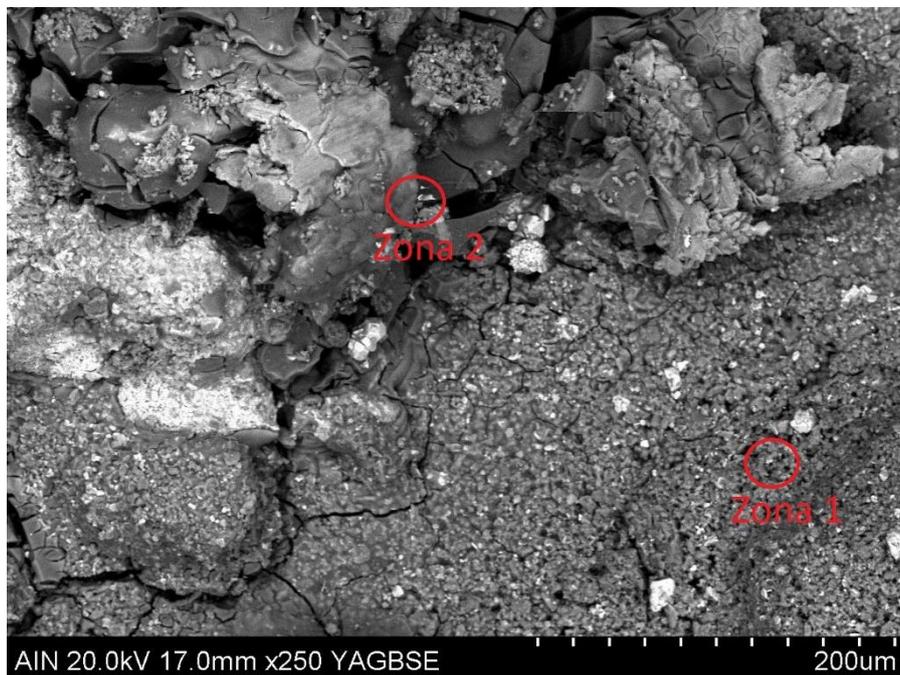
Figura 5.53 Aluminio anodizado superficie externa x250

En la imagen se distinguen claramente dos zonas. En la zona 1 la capa de alúmina ha protegido el tubo impidiendo el ataque de la corrosión, minimizando la formación de productos de corrosión. Sobre el aluminio se ha depositado una capa uniforme de tierras adheridas. Sin embargo, en la zona 2 el aspecto irregular de la superficie, presentando grietas en el material, unido a la composición que hay en esa zona indica que se ha destruido la capa protectora de alúmina y se ha producido un ataque mayor de la corrosión sobre el material. Tras destruir el material se ha formado productos de corrosión entre los que parece encontrarse el sulfuro de aluminio. que se presenta de manera irregular.

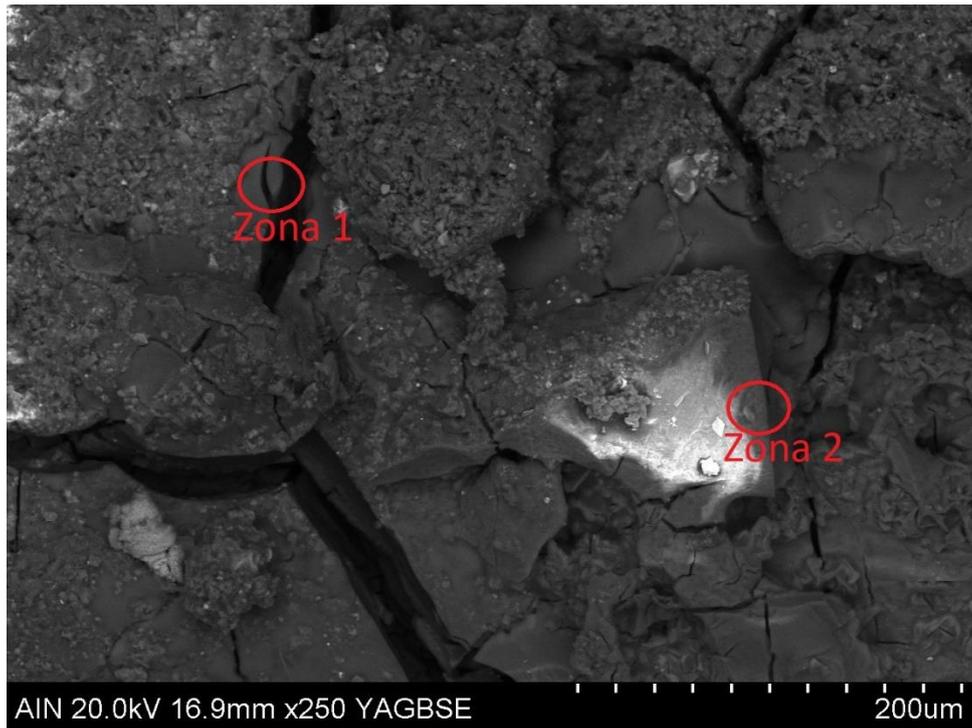
Figura 5.54 Aluminio anodizado superficie externa 2 x250

En esta imagen al igual que en la anterior se observa como la zona donde la presencia de azufre el ataque de la corrosión ha sido mayor provocando la formación de grietas a través de las cuales penetra la corrosión dando lugar a corrosión intergranular.

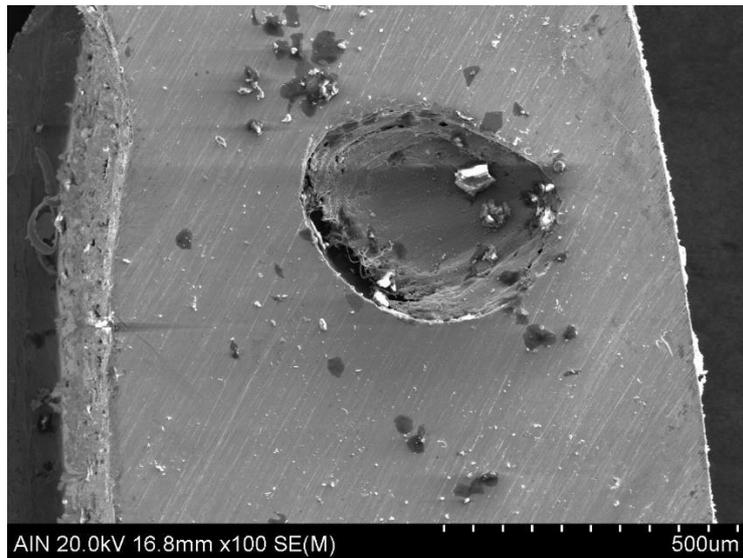
Figura 5.55 Acero inoxidable 316L sección x100

En la imagen se puede diferenciar claramente la superficie correspondiente al acero inoxidable y la que corresponde a tierras adheridas y productos de corrosión. En el centro de la sección se observa un cráter de importante tamaño. La ausencia de otros cráteres a lo largo de la sección y la ausencia de restos de corrosión entre el cráter con la superficie indica que ese cráter no se ha formado debido a la corrosión. La formación de ese cráter se ha producido durante el proceso de fabricación del tubo de acero inoxidable 316L.

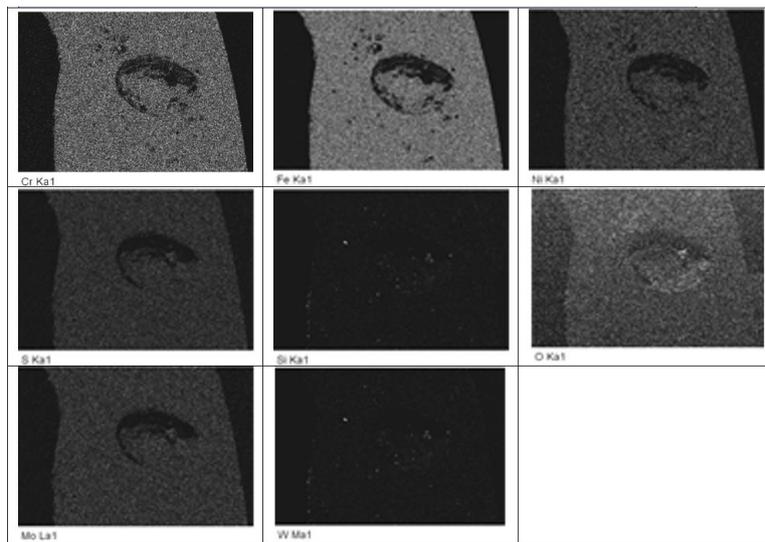
Figura 5.56 Distribución de diferentes elementos en la sección de acero inoxidable 316L

El acero inoxidable 316L tiene una gran resistencia a la corrosión. Se observa que el hierro, cromo, níquel, manganeso y molibdeno se encuentran en toda la sección del material lo que indica que el tubo no ha sufrido un gran daño, presentando una

corrosión uniforme. Las tierras se han adherido a la superficie interna y externa, habiéndose adherido una mayor cantidad de tierras a la superficie interna del tubo. En la parte exterior se ha formado una capa uniforme de cromia que le ha proporcionado mayor protección frente a la corrosión.

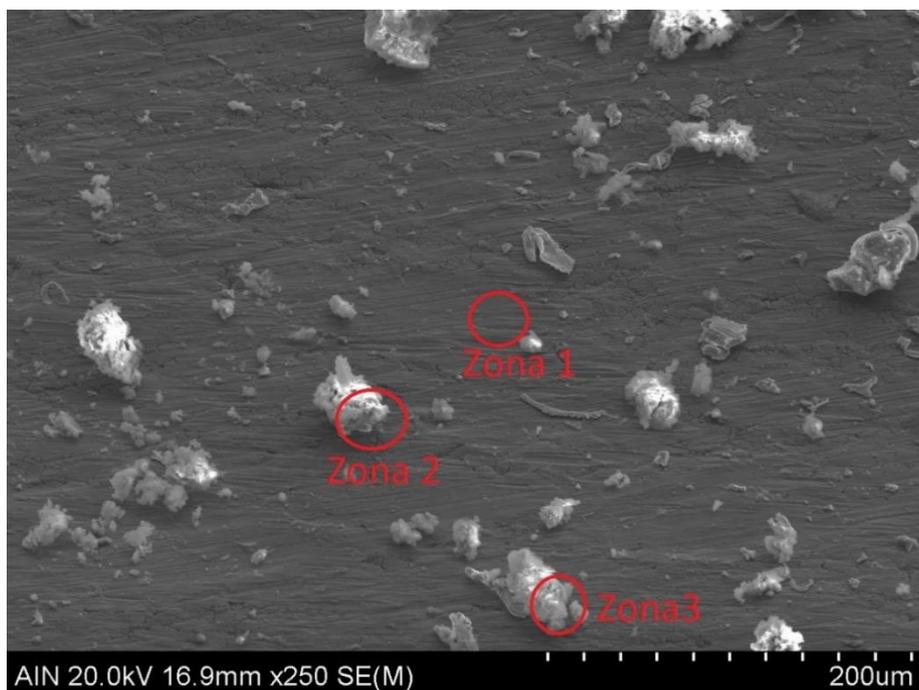
Figura 5.57 Acero inoxidable 316L superficie interna x250

La superficie interna no ha sufrido daños aparentes. La zona 1, que corresponde al acero inoxidable, presenta la composición típica de un acero inoxidable. Al tratarse de 316L sorprende que no aparezcan restos de manganeso o molibdeno. Se puede ver que se han adherido partículas en la superficie. La composición en las partículas que se encuentran en la superficie son diferentes la partícula identificada en la zona 2 tiene un alto contenido en azufre, flúor y silicio mientras que la partícula identificada en la zona 3 es una partícula que se encuentra en la composición del suelo. La partícula de la zona 2 es susceptible a producir más daños en el material ya que la alta concentración de flúor y azufre puede producir una fluoración del azufre que puede ocasionar daños en el acero.

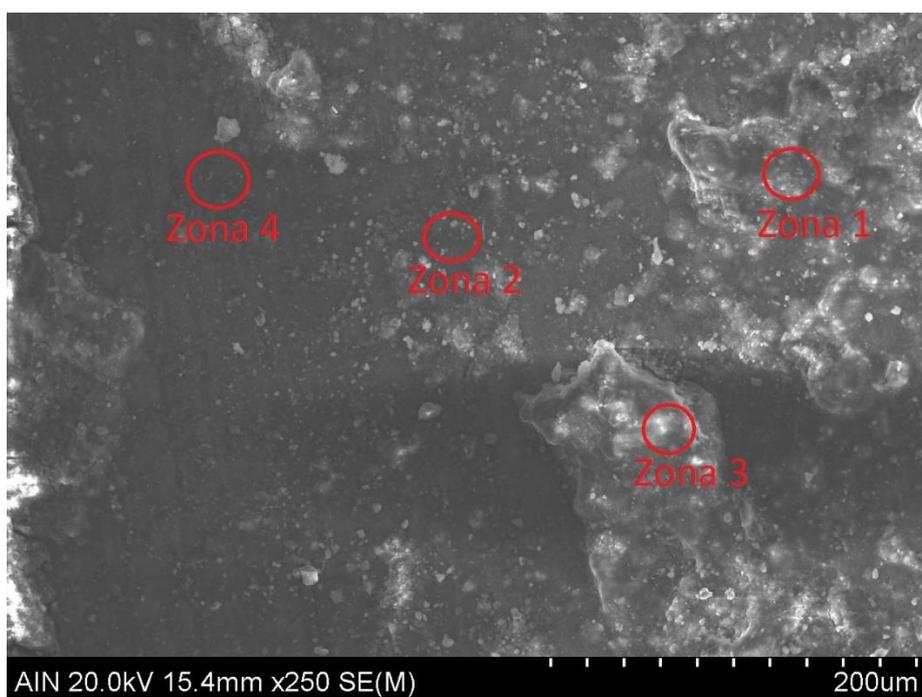
Figura 5.58 Acero inoxidable 316L superficie externa x250

En la imagen se observa que la superficie exterior está cubierta de tierras y productos de corrosión. Para poder diferenciar ambas cosas se ha realizado un análisis de la composición en las 4 zonas marcadas en la imagen.

Se deduce que en las zonas 1 y 3 los compuestos encontrados son muy similares. En ambas zonas aparecen aluminio y silicio, por lo que se deduce que las partículas encontradas en esas zonas son restos de silicatos aluminicos. En la zona 2, también aparecen restos de silicatos, pero hay una mayor presencia del acero inoxidable del tubo. La presencia de una pequeña cantidad de azufre indica la posible formación de productos de corrosión en el metal, aunque la gran resistencia del acero inoxidable unido a una importante cantidad de aluminio, hace pensar que el azufre ha reaccionado con los silicatos dando lugar a productos de corrosión como alunita. En la zona 4 también encontramos los mismos compuestos que en la zona 2, pero la formación de productos de corrosión ha sido menor, dando lugar a una mayor cantidad de acero inoxidable en esa zona de la superficie externa.

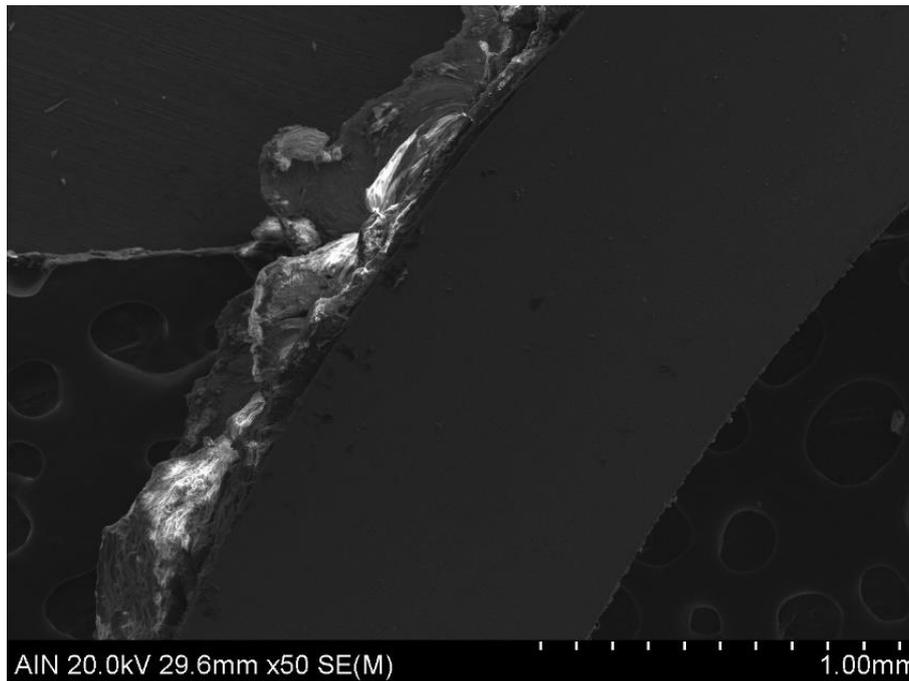
Figura 5.59 Acero inoxidable 304 sección x50

En el caso del acero inoxidable 304 el comportamiento frente a la corrosión es bueno. Se puede ver en la imagen que la corrosión se ha producido de forma uniforme. En la parte exterior del tubo se han adherido una mayor cantidad de tierras y productos de corrosión.
