Estudio del comportamiento de materiales metálicos para dispositivos termoeléctricos en ambientes volcánicos

Trabajo Fin de Grado

Autor: Fermín Vaquero García

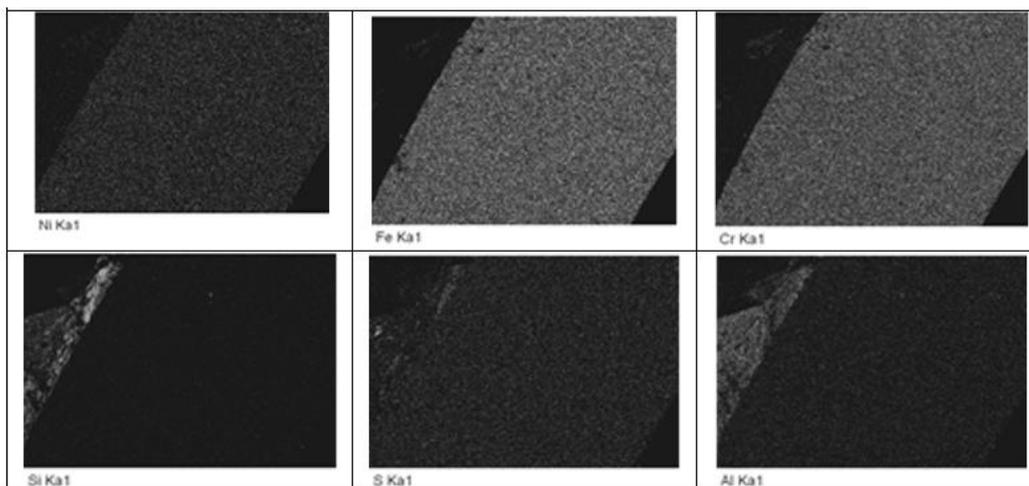
Figura 5.60 Distribución de diferentes elementos en la sección del acero inoxidable 304

En la parte exterior se ve que se ha adherido tanto silicio como aluminio. El azufre se ha acumulado entre la parte exterior del metal y las tierras adheridas. Esto contrasta con la parte interior donde el ataque sufrido por la corrosión ha sido bajo.

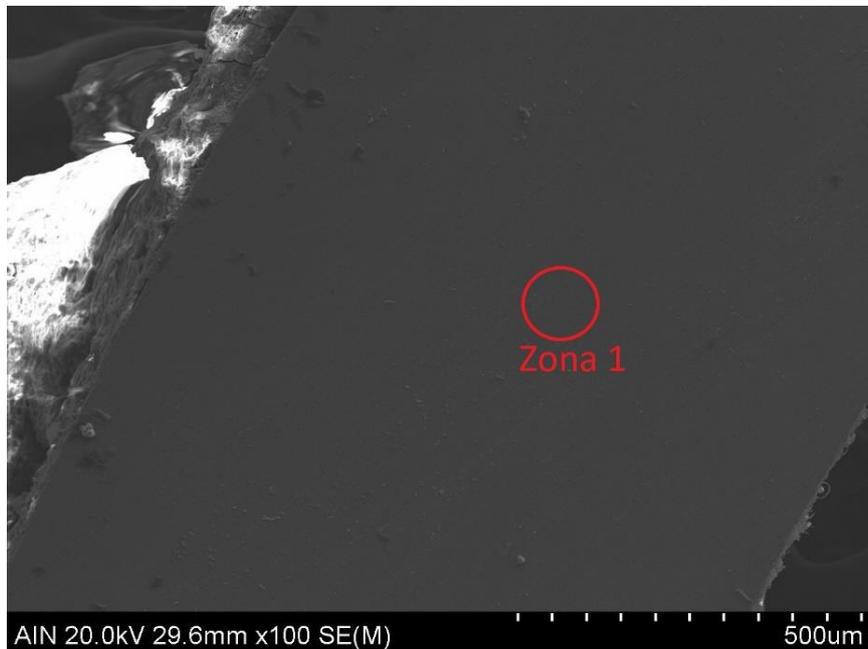
Grafica 5.10 Acero inoxidable 304 sección x100

Tras analizar la composición en el centro de la sección se confirma que la resistencia a la corrosión del acero inoxidable 304 es alta. La composición en la zona 1 es la correspondiente a un acero inoxidable 304 que no ha sido atacado por la corrosión. no se observa corrosión por picaduras, ni corrosión intergranular.

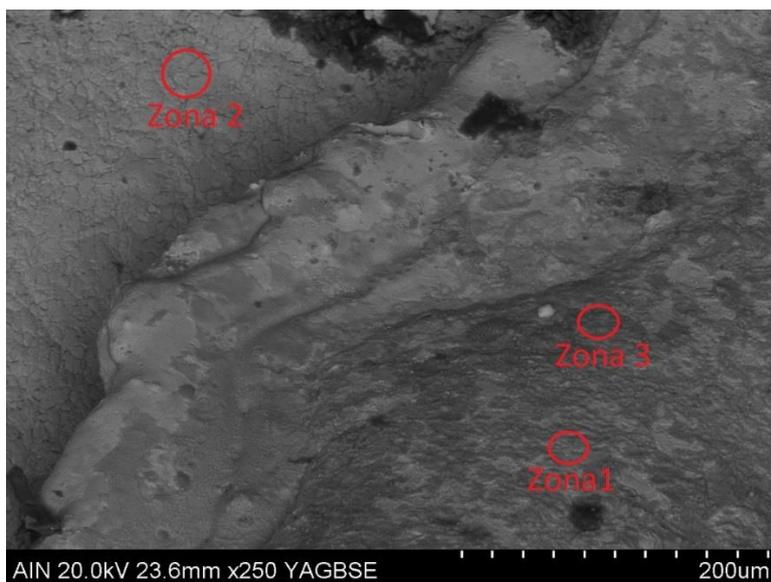
Figura 5.61 Acero inoxidable 304 superficie interna x250

La corrosión en la parte interna del tubo ha sido mínima. Se ha adherido una capa de tierras y productos de corrosión, pero los daños que ha sufrido el acero han sido muy bajos.

En la parte interna no aparecen restos de azufre por lo que se puede confirmar que el ataque sufrido por la corrosión ha sido mínimo. En la zona 1 la composición indica que el acero no ha sufrido daños y que hay aluminio de tierras que se encuentran adheridas a la superficie interna. La alta cantidad de cromo en esa zona indica la formación de una capa protectora de cromo en esa zona. Las zonas 2 y 3, a pesar de no poder cuantificar correctamente la composición, debido a que el carbono ha fagocitado al resto de elementos, indican que no hay azufre. Los únicos elementos encontrados, han sido los correspondientes al acero inoxidable. En el caso de la zona 3 también aparece aluminio debido a las tierras que se encuentran adheridas.

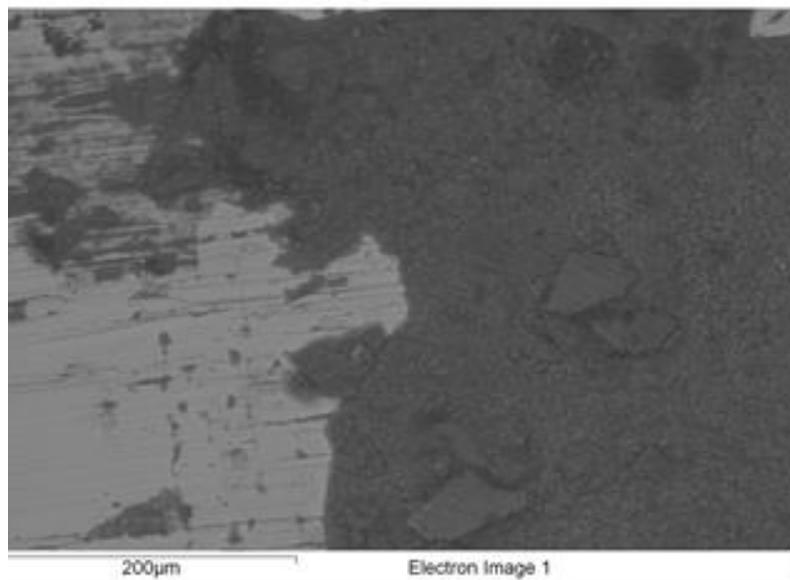
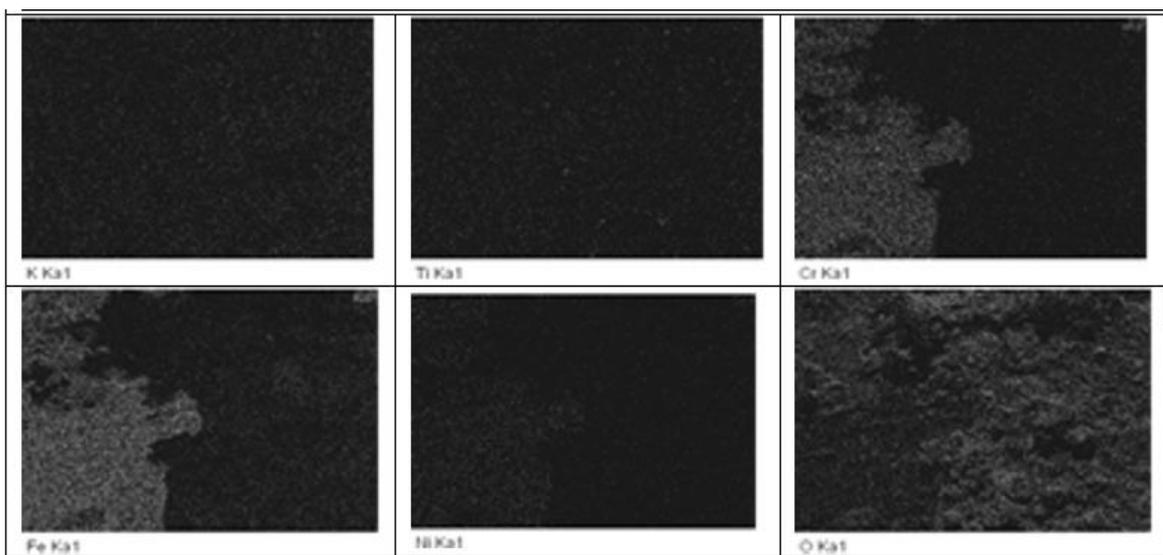
Figura 5.62 Superficie externa del acero inoxidable 304 x250

En las imágenes se puede diferenciar donde se encuentran el hierro, cromo y níquel. Como los tres se encuentran en la misma zona se puede deducir que en esa zona se encuentra el acero inoxidable 304.

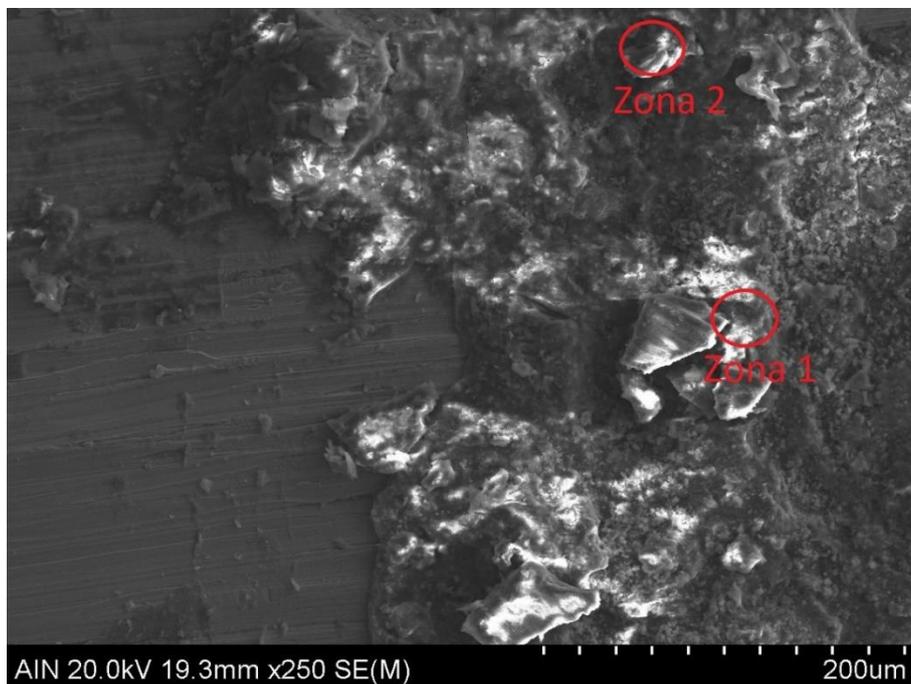
Figura 5.64 Acero inoxidable 304 superficie externa 2 x250

En la superficie externa se observa que hay productos de corrosión adheridos al metal. Se pueden diferenciar dos tipos distintos de productos de corrosión por lo que se analizan las dos zonas indicadas en la imagen.

En ambas zonas aparecen elementos como el silicio que se encuentran en las tierras adheridas. La diferencia más importante entre ambos, es que, mientras en la zona 1, se encuentra azufre y hierro, que dará lugar a sulfuros y sulfatos, en la zona 2 hay una gran cantidad de cloro, que dará lugar a cloruros. Que en dos zonas tan cercanas haya cloro y azufre es un gran inconveniente ya que la combinación de ambos aumenta el ataque producido por la corrosión. A pesar de los restos de cloro en la zona 2, no se ha observado corrosión por picaduras en el acero inoxidable.

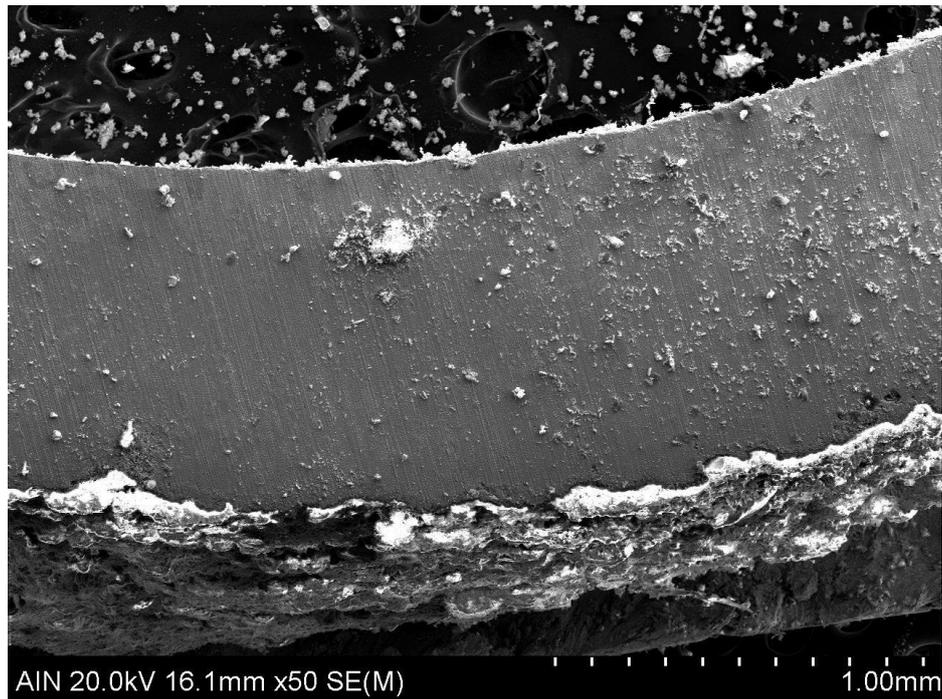
Figura 5.65 Sección del cobre x50

Alrededor de la cara externa del tubo de cobre se ha formado una capa de productos de corrosión y tierras adheridas. En la parte interna, la formación de productos de corrosión ha sido mucho menor. En la parte central de la sección del tubo no se observa un daño producido debido a la corrosión.

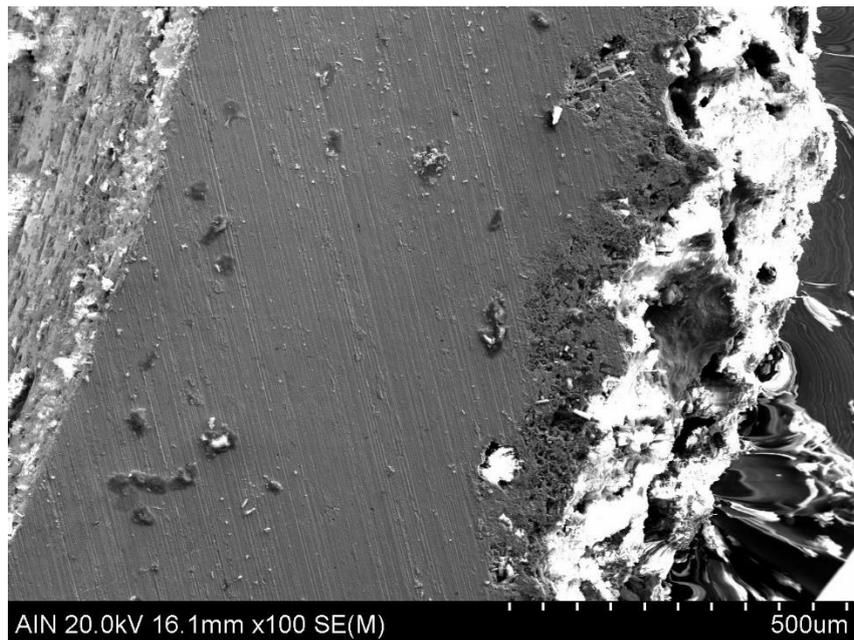
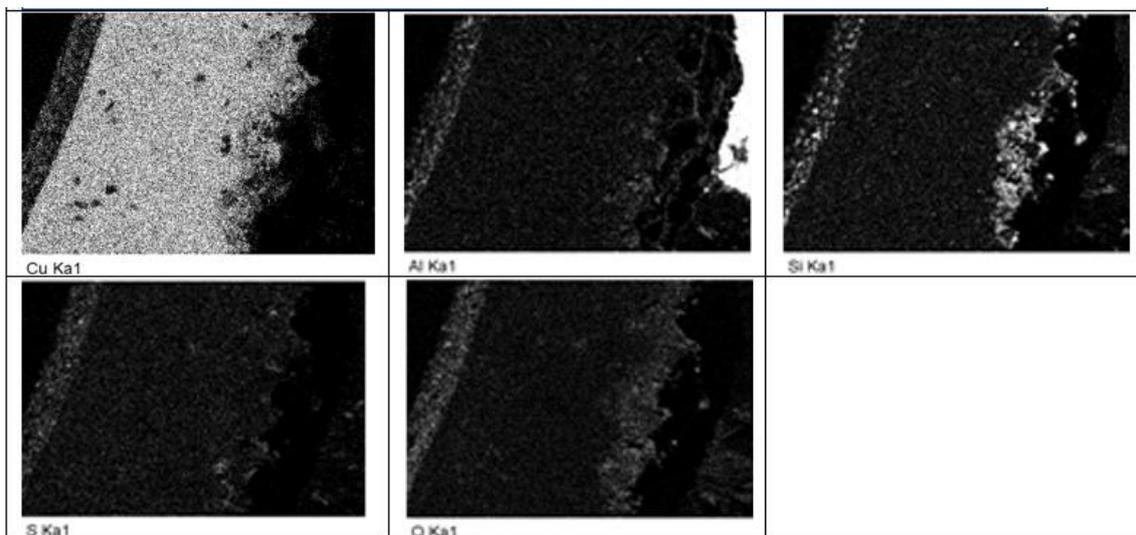
Figura 5.66 Sección del cobre x100

La pérdida de cobre en la parte exterior del tubo debido al ataque de la corrosión ha sido muy grande. Esta pérdida ha sido producida de forma irregular habiendo zonas donde la corrosión ha penetrado más que en otras. El aluminio y el silicio se han adherido a la superficie interna y externa del cobre. El oxígeno y el azufre aparece en las superficies del cobre y en las tierras adheridas. En la superficie interna del tubo hay una pequeña capa uniforme de cobre, aluminio y azufre. La baja penetración de la corrosión en esa zona indica la formación de una capa de patina estable que ha dotado de una mayor protección al tubo.

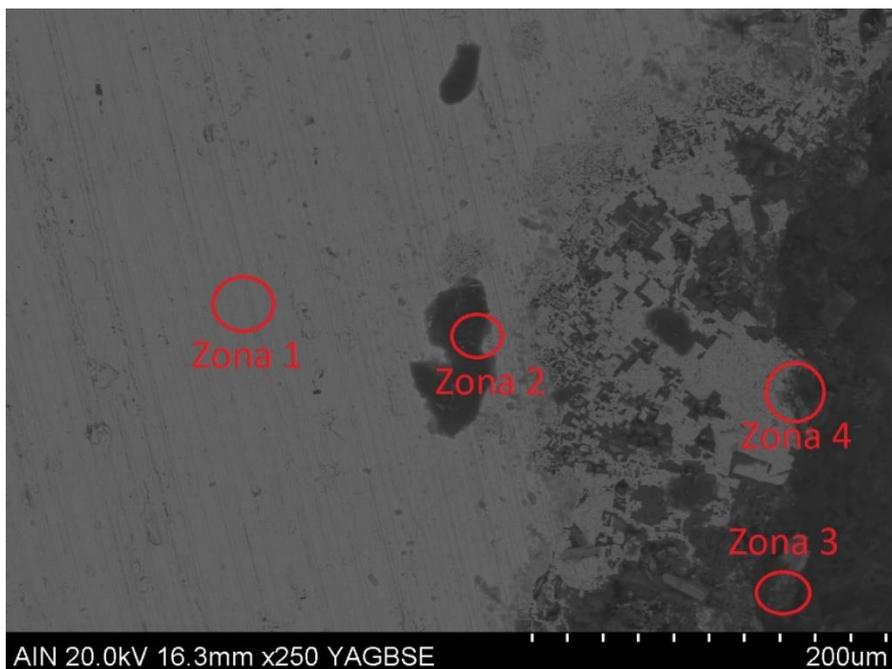
Figura 5.68 Sección del cobre x250

En la imagen proporcionada por los electrones retrodispersados se han distinguido 4 zonas en la parte externa de la sección del cobre.

En la zona 1 únicamente aparece cobre, lo que indica que la corrosión ha sido superficial y no se ha producido corrosión intergranular. En la zona 2 hay restos de tierras y productos de corrosión que se encuentran sobre el cobre. La zona 3 ha sufrido el ataque de la corrosión que ha originado una pérdida de material en el tubo, por lo que se puede encontrar cobre, tierras adheridas y productos de corrosión. La zona 4 al encontrarse en la superficie externa se ha oxidado obteniendo cobre y óxido de cobre. Este óxido de cobre ha proporcionado una protección frente a la corrosión ya que esta zona se ha mantenido intacta, penetrando la corrosión en las zonas adyacentes a esta.

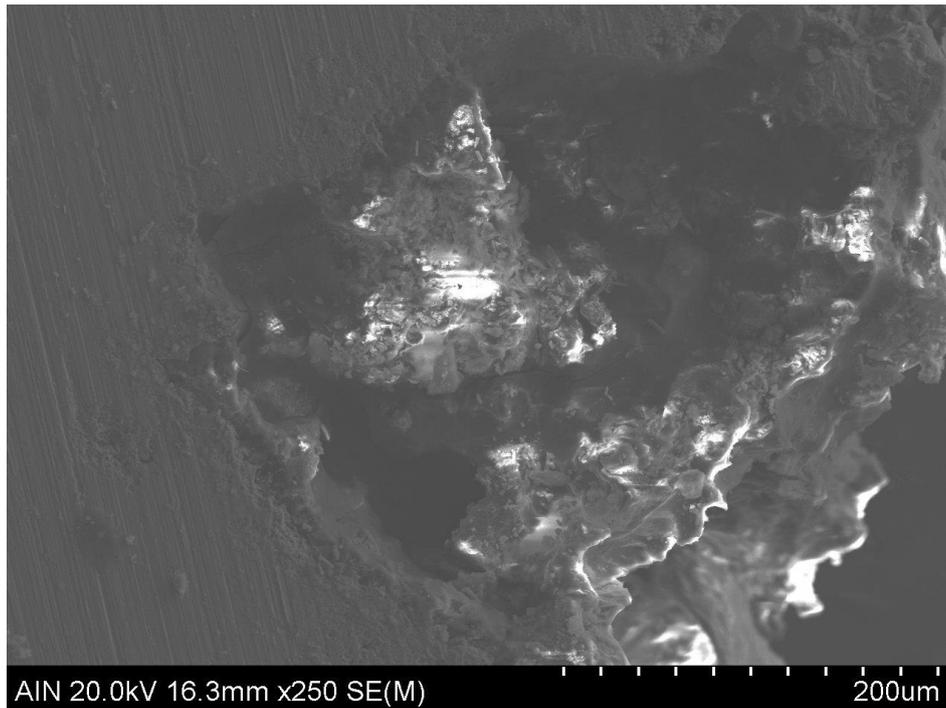
Figura 5.69 Cobre sección 2 x250

La imagen muestra como la corrosión ha sido irregular habiendo zonas donde la penetración ha sido mayor que en otras. Conforme la corrosión va penetrando en el material va formando productos de corrosión y se van adhiriendo tierras encima de estos productos.

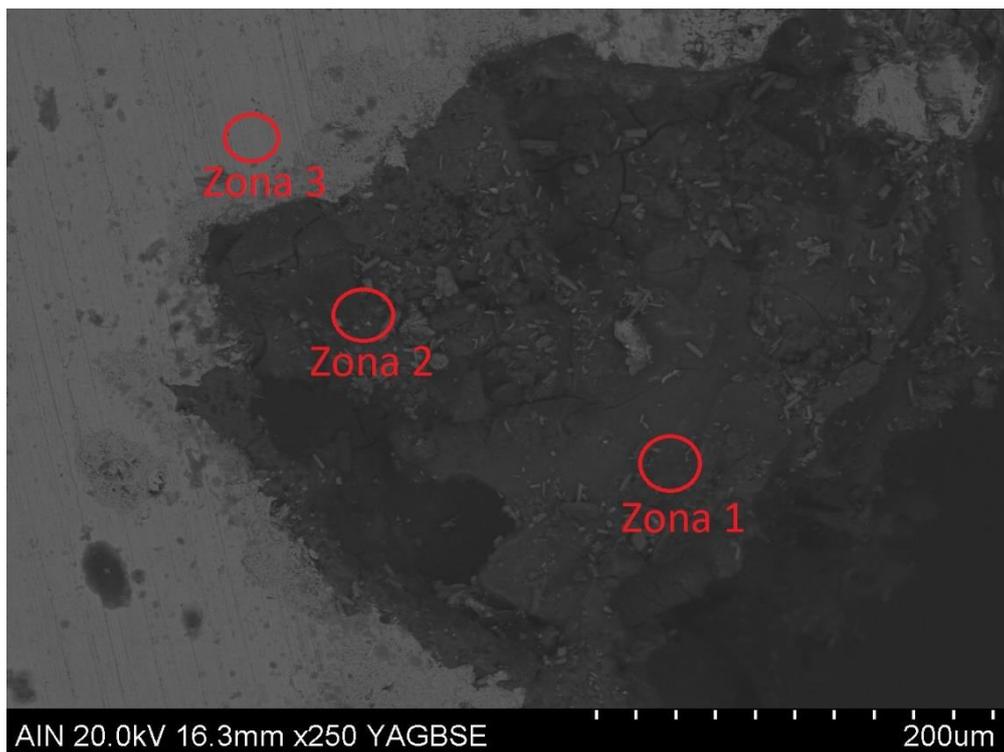
Figura 5.70 Cobre sección 2 x250

Observando la imagen y la tabla de composiciones se confirma lo dicho anteriormente sobre cómo avanza la corrosión en el cobre. La zona 1 ha sido la que primero ha sido atacada y en ella apenas hay restos de cobre, predominando las tierras adheridas. En la zona 2 hay una cantidad mayor de cobre, además es donde se encuentra el azufre ya que este tiende a situarse entre la superficie del material y las tierras adheridas. En la zona 3, es una zona en la que no ha penetrado el ataque de la corrosión. En esta zona aparece cobre y óxidos de cobre.

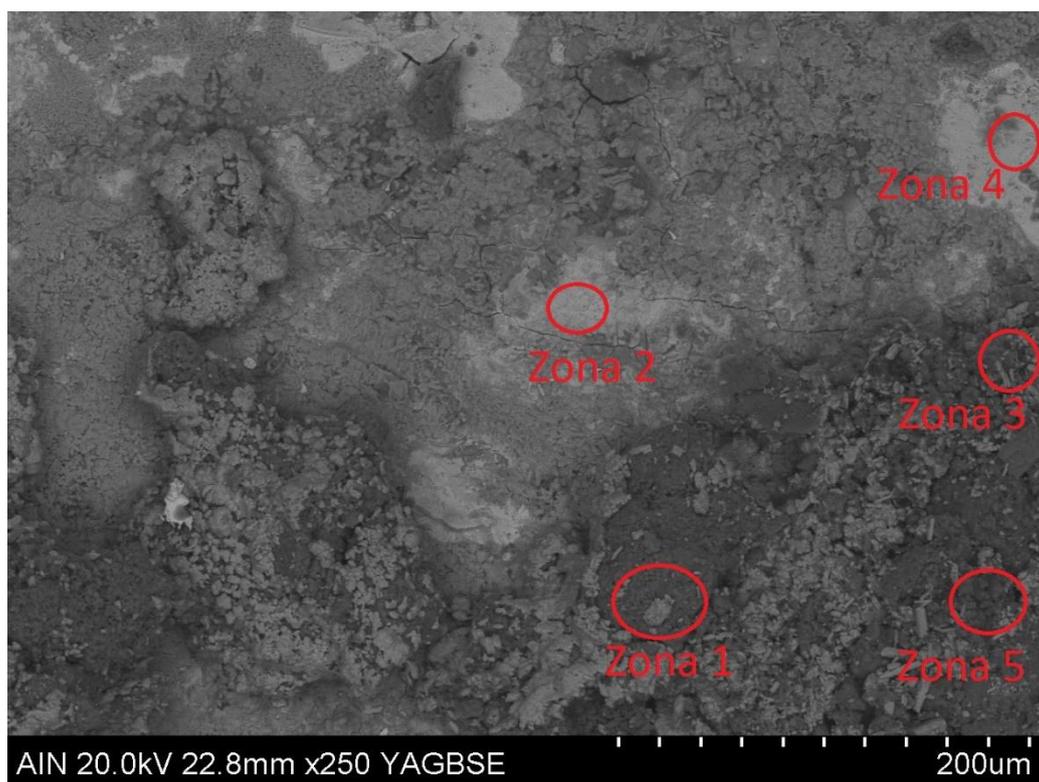
Figura 5.71 Cobre superficie interna x250

En las zonas más claras de la imagen, se encuentra el cobre. A pesar de que en la zona 2 y en la 3 el carbono ha fagocitado el resto de elementos, se puede deducir que en la zona 2 no hay tierra adheridas, ni productos de corrosión, encontrando únicamente el cobre del tubo. En la zona 1 hay una gran cantidad de azufre, que unido a la gran cantidad de aluminio y potasio, indica la formación de productos de corrosión como alunita, pirita, calcoquita. En la zona 3 y zona 4, que se encuentran adyacentes, aparece una cantidad importante de flúor. Los productos de corrosión que aparecen serán confirmados más adelante en el análisis DRX.

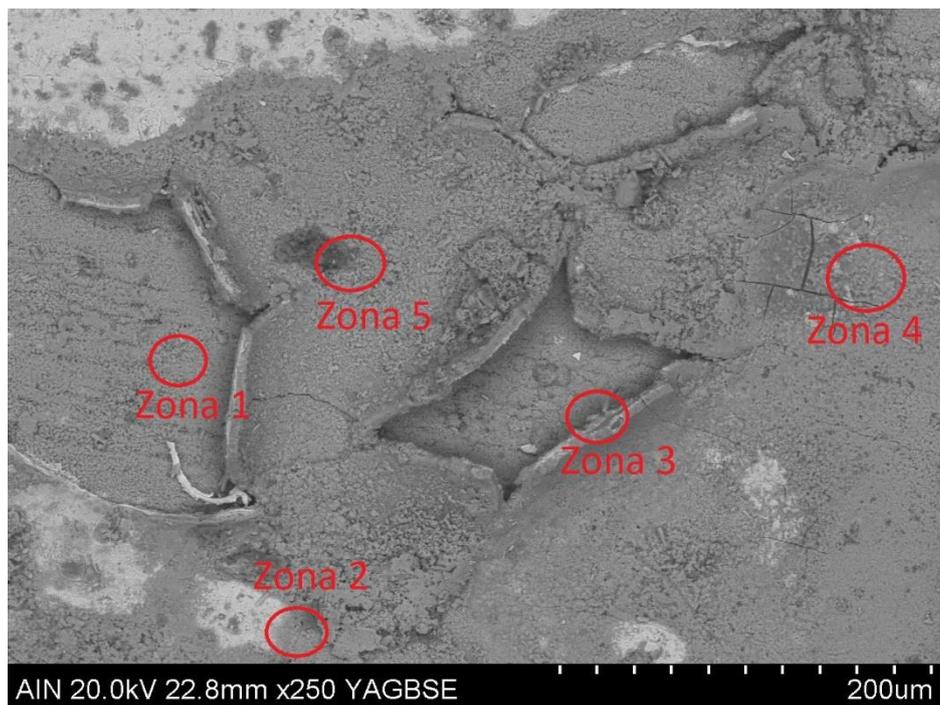
Figura 5.72 Cobre superficie interna 2 x250

En la cara interna la corrosión ha sido irregular, presentando zonas como la 1 o la 2 donde no se han adherido prácticamente tierras, mientras que en otras como la zona 5, el cobre está completamente cubierto por tierras, esas tierras están compuestas por silicatos y sulfatos, como alunita. La mayor concentración de azufre en la zona 1, unido a que el aspecto es diferente que en la zona 2, indica una mayor formación de óxido cúprico y de calcocita. En la zona 4 se observa que hay partículas de cobre en la superficie de los productos de corrosión formados.

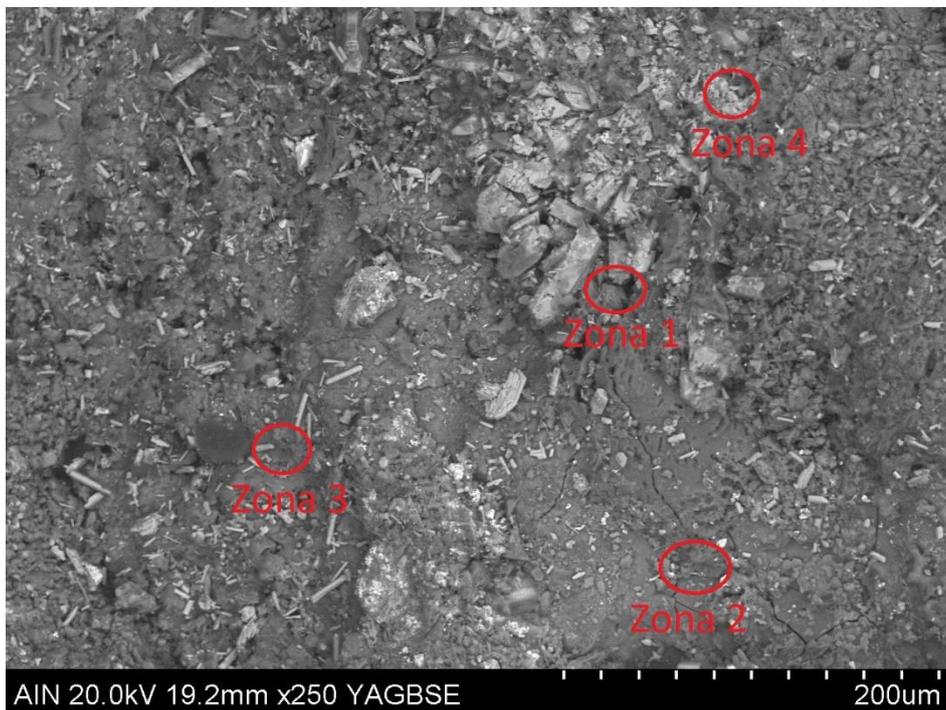
Figura 5.73 Cobre superficie externa x250

En la superficie interna se han formado una capa de tierras adheridas y productos de corrosión que no permiten prácticamente ver la superficie exterior del cobre. En la zona 1 y 4, son las zonas donde mayor cantidad de cobre hay. Ambas zonas presentan una gran cantidad de silicio. Las zonas 2 y 3 presentan una cantidad muy baja de cobre. Las dos zonas están compuestas por tierras adheridas. En la zona 3 aparece cloro, que puede ser el responsable de que se formen esas formas filiformes. En la zona 2 la alta cantidad de azufre está relacionada con el agrietamiento de las tierras adheridas.

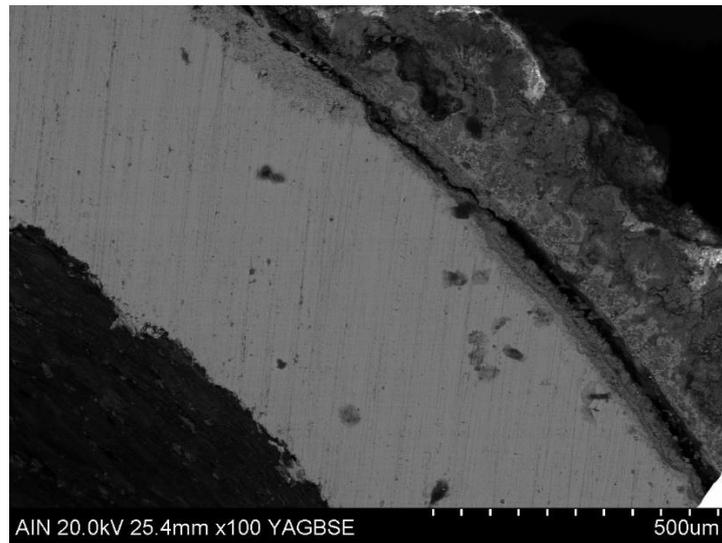
Figura 5.74 Latón sección x100

Se ve que en la zona externa del material se ha sufrido una corrosión irregular que ha ido eliminando material. En la zona interna la corrosión ha sido menor, aunque no se ha formado la capa protectora que se ha formado en el cobre lo que ha hecho que se forme una mayor cantidad de productos de corrosión en el interior del latón.

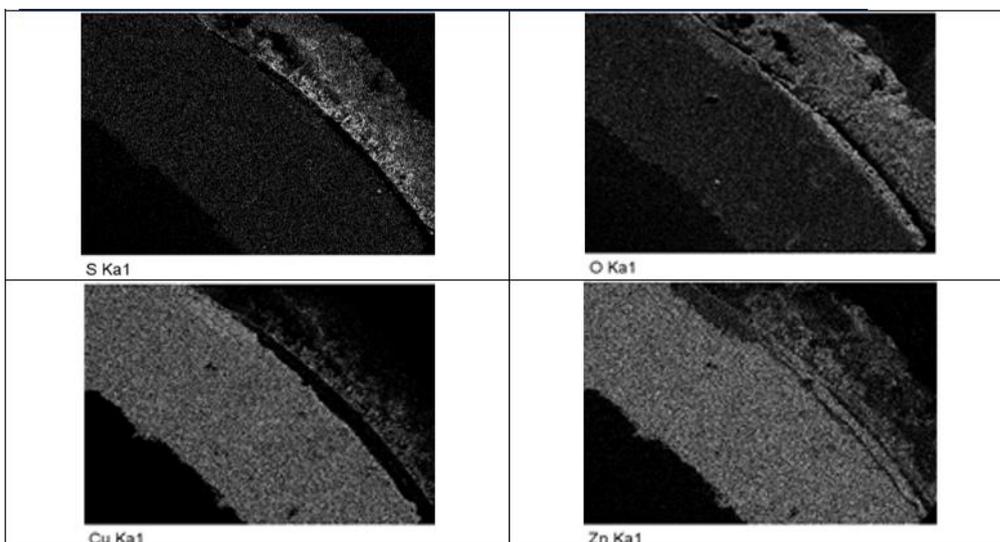
Figura 5.75 Distribución de los diferentes elementos en la sección del latón

La corrosión en el latón ha sido mayor en la parte externa del tubo que en la interna. La corrosión no se ha producido de manera uniforme. En la zona externa del tubo se ha producido una corrosión selectiva en la que se ha atacado el zinc. Esta eliminación del

zinc ha hecho que se produzca una mayor penetración de la corrosión en la parte externa del latón. El zinc que se ha eliminado del tubo se ha adherido al tubo formando productos de corrosión junto al azufre y el oxígeno.

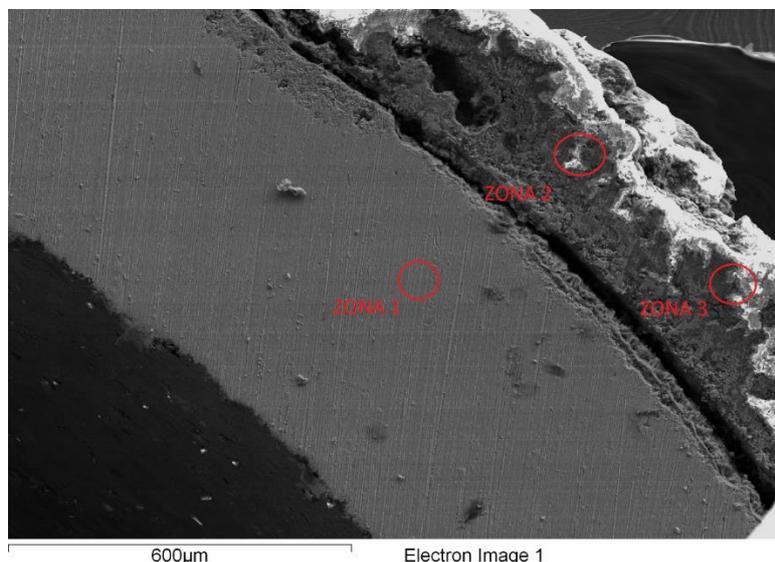
Figura 5.76 Latón sección 1 x100

En la imagen se han diferenciado tres zonas. La zona 1, no ha sufrido ataque debido a la corrosión. Además de no verse daños en la imagen, tampoco se observan restos de azufre que indique que se han formado productos de corrosión o de silicio que pueda indicar la presencia de tierras en esa zona. Aunque como el carbono ha fagocitado el resto de elementos se vuelve a analizar la composición en la imagen siguiente para confirmar la composición en esa zona. Viendo la sección se observa que el tubo ha sufrido más daño en la parte exterior que en la interior. Se observa como se ha reducido el espesor del material en algunas zonas. La presencia de cobre y zinc en las zonas 2 y 3 indica que se han desprendido del tubo formando productos de corrosión. La mayor

cantidad de zinc que de cobre en las zonas 2 y 3, confirma que se ha producido una corrosión selectiva sobre el zinc. Además, la mayor presencia de azufre en la zona 3 respecto a la zona 2, unido que la concentración de cobre y zinc en los productos de corrosión de la zona 3 es mayor, confirma que, el ataque debido a la corrosión ha sido más agresivo en esa zona.

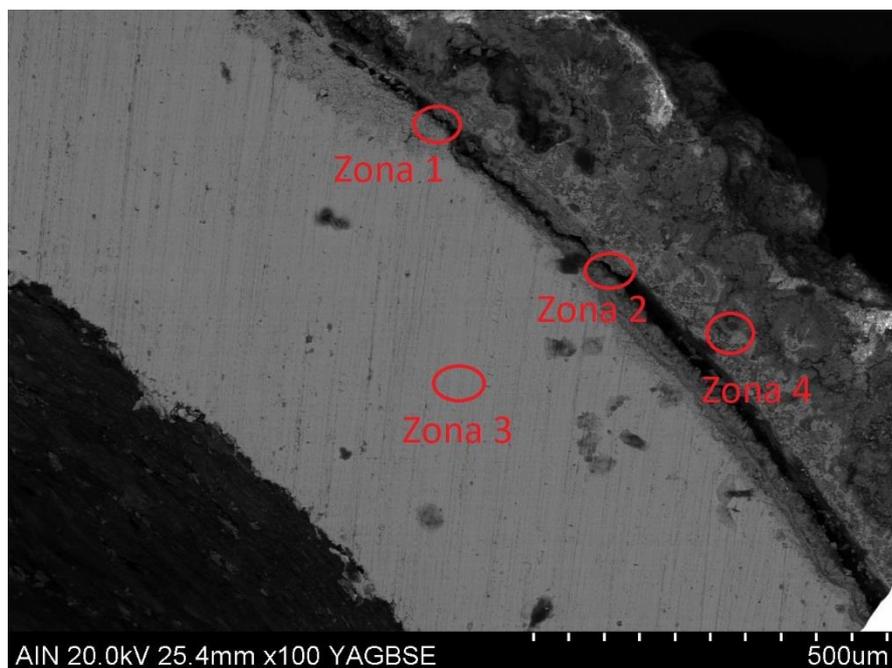
Figura 5.77 Latón sección 2 x100

La composición de la zona 3, confirma que la corrosión no ha penetrado en el material ya que únicamente se encuentra cobre y zinc en esa zona. A pesar de que, la zona 1 y 2 están entre la superficie exterior del tubo y los productos de corrosión, se ve en la

imagen que el ataque sufrido ha sido diferente. Mientras que en la zona 1 la presencia de azufre y silicio es muy baja, en la zona 2 la presencia de azufre y otros compuestos que se encuentran en la tierra (Si, Al y Ca) son mayores. Esto como se ve en la imagen y se confirma tras analizar la composición en esa zona, lo que indica que mientras que la zona 1 ha sufrido menor daño debido a un ataque uniforme, en la zona 2 la corrosión ha sido irregular, generando un mayor daño en el tubo. En la zona 4 se encuentran los productos de corrosión y óxidos formados. La composición de esa zona, unido a la menor penetración indica la generación de una pátina protectora formada de calcocita y óxido cúprico.

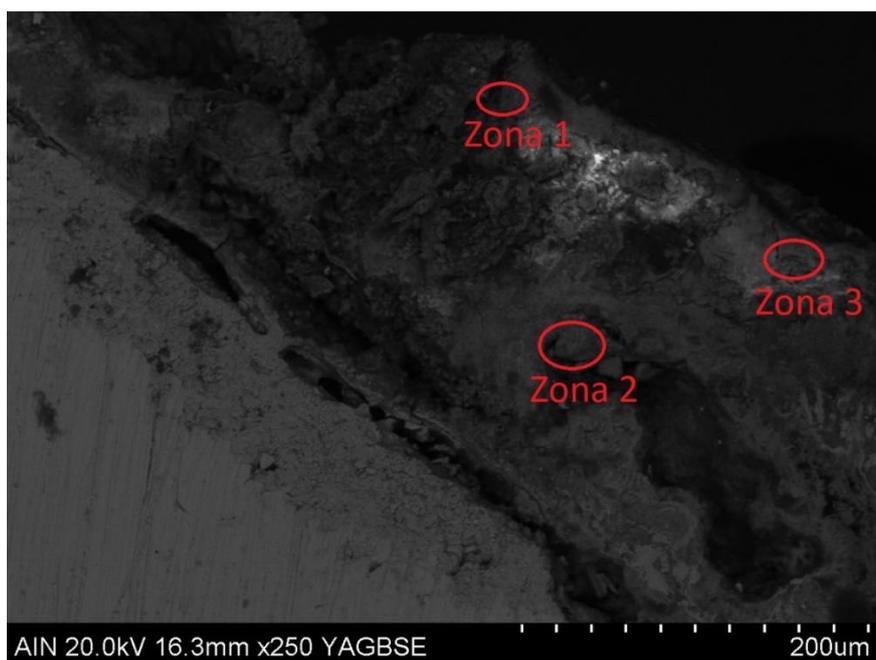
Figura 5.78 Latón sección 3 x250

La formación de los productos de corrosión en la superficie del latón no ha sido uniforme. Viendo la diferencia que existe entre el aspecto de los productos de corrosión formado se analizan diferentes zonas para conocer su composición.

de diferentes productos de corrosión formados por cobre y zinc confirma la corrosión selectiva en el tubo. La composición de la zona 2 y 3 indica que únicamente hay productos de corrosión, mientras que, en la zona 1, la presencia de una pequeña cantidad de aluminio en su composición, indica que en esa zona también hay tierras adheridas.

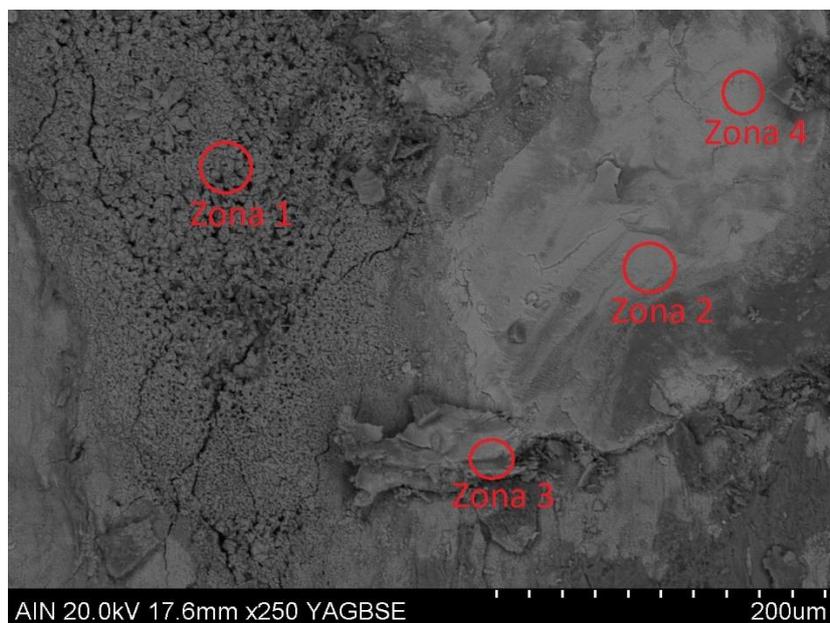
Figura 5.79 Latón superficie interna x250

En la superficie interna, la presencia de carbono fagocita el resto de elementos perdiendo fiabilidad en las proporciones de los elementos. Aun así, se puede extraer de los resultados que la corrosión en la parte interna ha sido baja debido a la baja presencia de azufre. En la zona 2 se encuentra cobre y zinc lo que indica que en esa zona hay latón. En la zona 4, la presencia de azufre ha provocado un agrietamiento en la superficie del latón. La zona 3 es la que más ha sufrido el ataque de la corrosión. La presencia da flúor

y azufre ha podido producir una fluoración del azufre que haya ocasionado daños en el material.

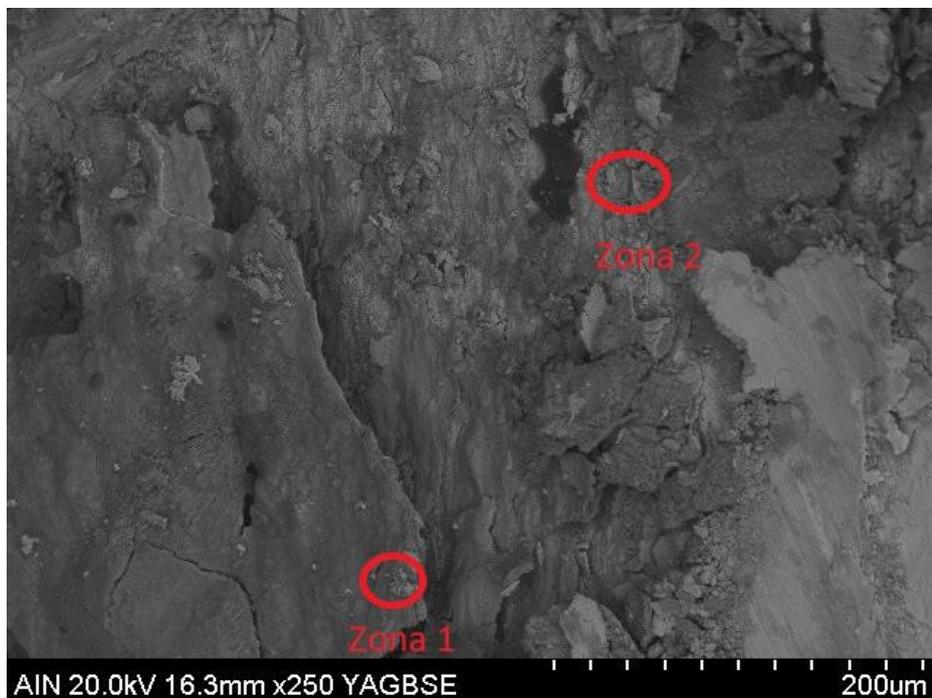
Figura 5.80 Latón superficie externa x250

En la superficie exterior, al igual que en la interior, la gran cantidad de carbono altera la cuantificación realizada por el EDX. En ambas zonas hay una alta presencia de flúor. En la zona 1 hay una mayor cantidad de zinc que de cobre, mientras que en la zona 2 sucede al revés. Esto confirma que se ha producido corrosión selectiva en el tubo de latón,

El latón tiene un comportamiento frente a la corrosión algo mejor que el cobre, pero no es suficiente para garantizar su durabilidad. En el tubo se ha producido corrosión en la superficie externa y en la interna, aunque ha sido mayor en la parte externa del tubo. Además, se ha producido corrosión selectiva en el zinc que formaba parte del latón. El espesor en el latón ha disminuido un 10% y la pérdida de peso ha sido de alrededor del 6%. Como el latón va a ser empleado para la válvula obús de llenado, se recomienda emplear un recubrimiento epoxi para protegerlo frente a la corrosión.
