Detección y marcaje automáticos de
defectos exteriores de carrocería
pintada en líneas de pulido de Pintura
de VW Navarra

MEMORIA

Grado en Ingeniería
en Tecnologías Industriales

Trabajo Fin de Grado

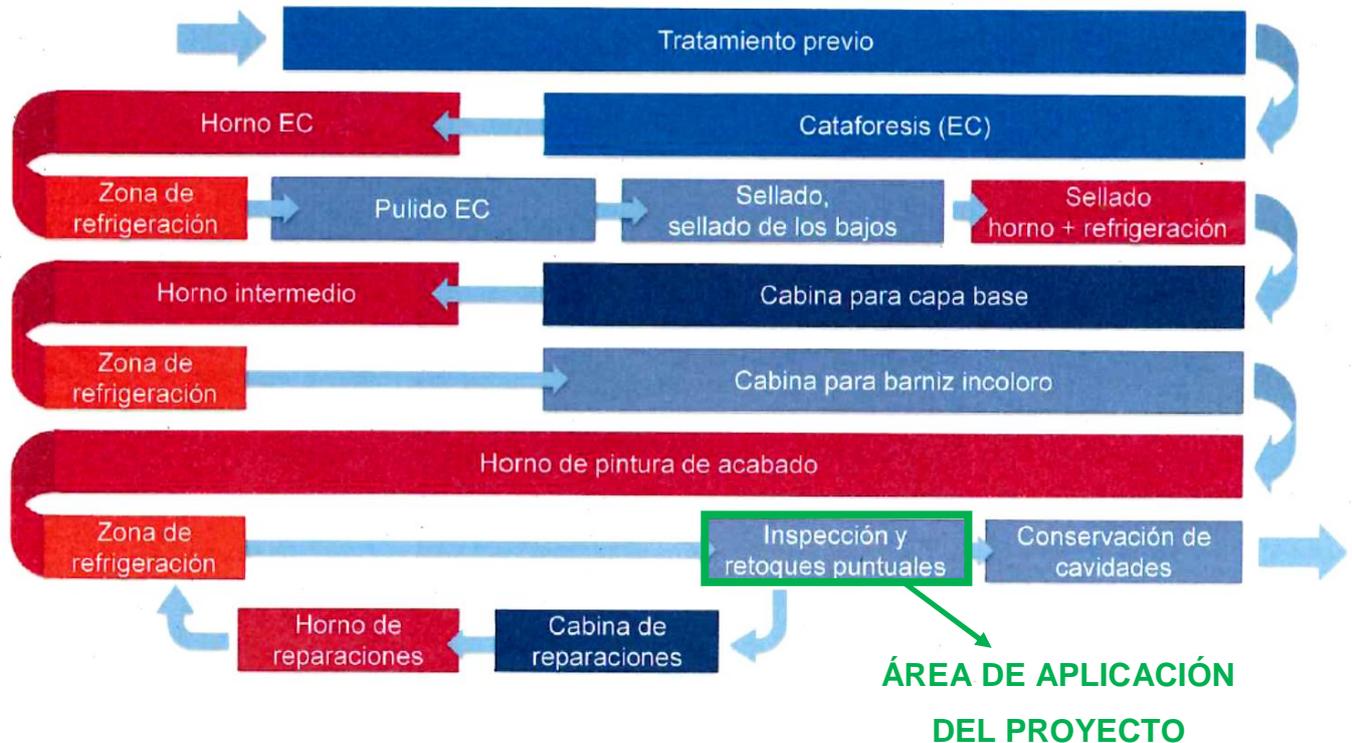
Ilustración 3 – Diagrama de flujo de proceso productivo naves de pintura [3]

De forma muy clara y esquemática se puede representar la línea de pintado de carrocerías mediante el siguiente esquema:

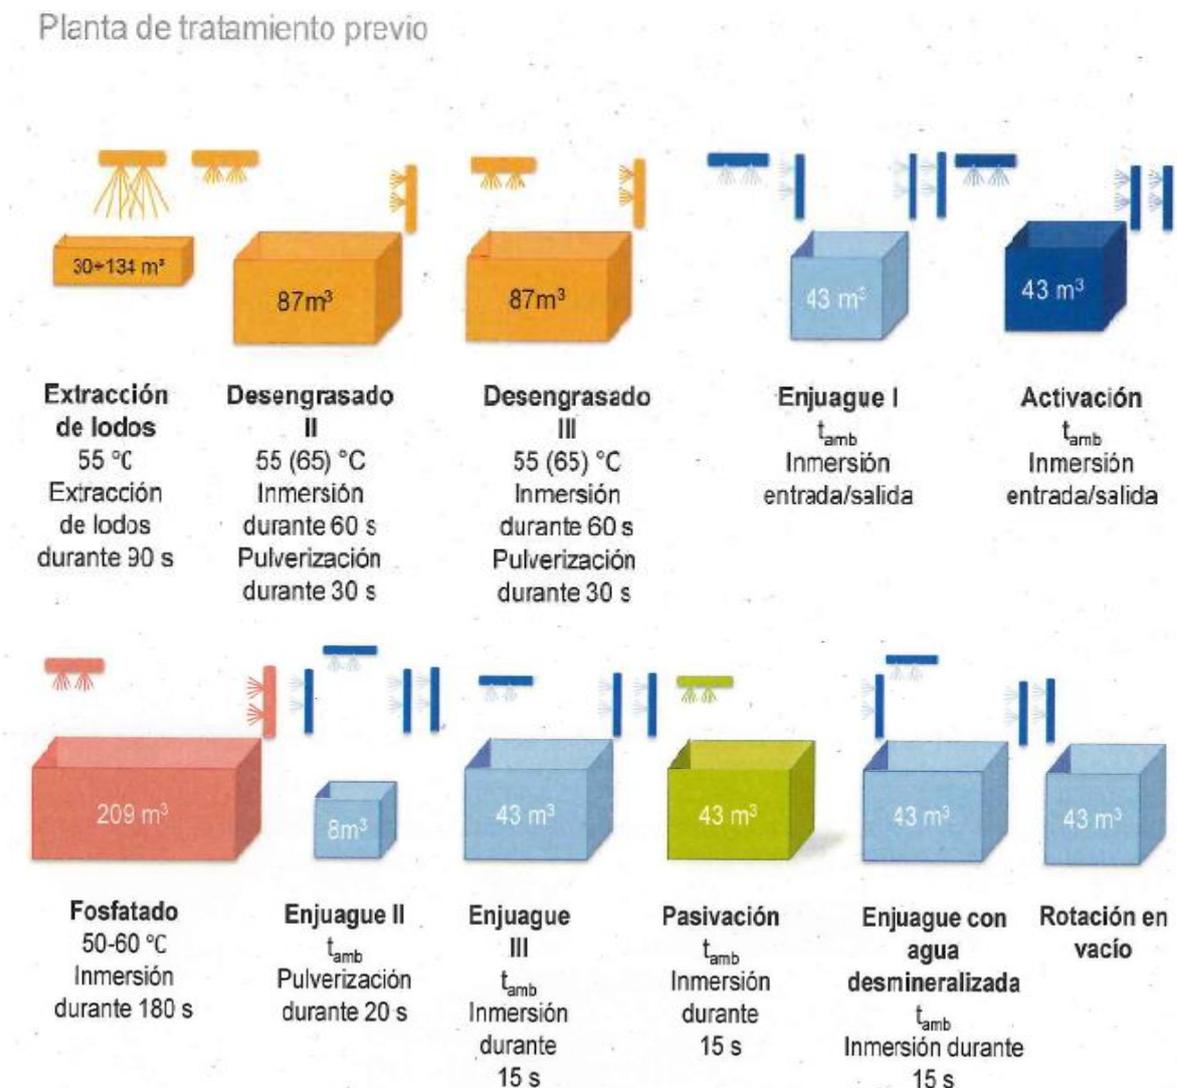
Ilustración 4 – Diagrama de proceso de TTS [3]

La carrocería pasa por las estaciones de desengrase I, II y III, lavado I, activado, fosfatado, lavado II y III, pasivado, lavado con agua desmineralizada y finalmente realiza un giro en vacío para escurrir la carrocería.

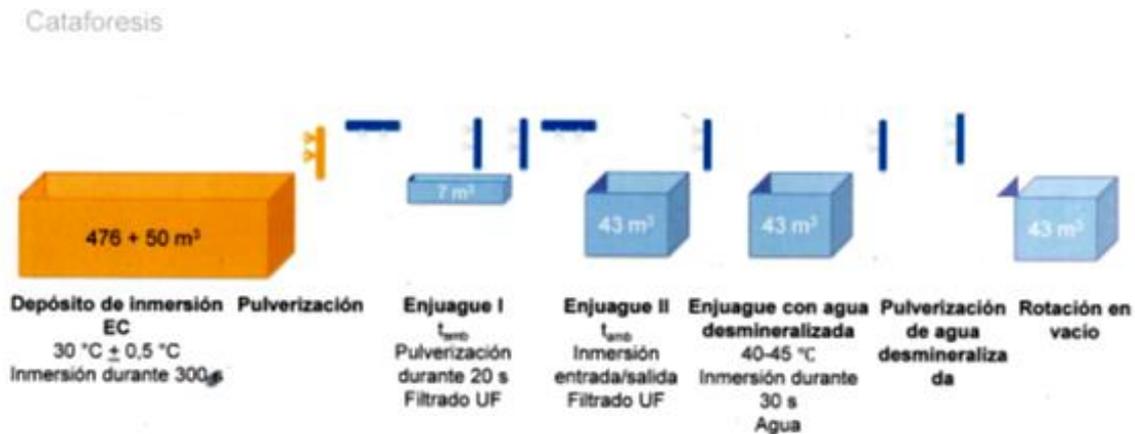
Ilustración 5 – Diagrama de proceso de KTL [3]

A continuación, la carrocería entra en la línea de KTL donde se da la protección anticorrosión mediante la inmersión en la cuba de cataforesis. Con el baño de pintura sometido a tensión eléctrica, se produce un proceso de electroforesis en el que la

carrocería actúa de cátodo atrayendo las partículas de pintura dissociada. Así se consigue que se cree una película de espesor controlable y uniforme cubriendo la totalidad de la carrocería. A la salida de la cuba de inmersión, se realizan varios enjuagues para retirar el exceso de pintura EC, se ejecuta una rotación en vacío y se introduce en un horno de secado.

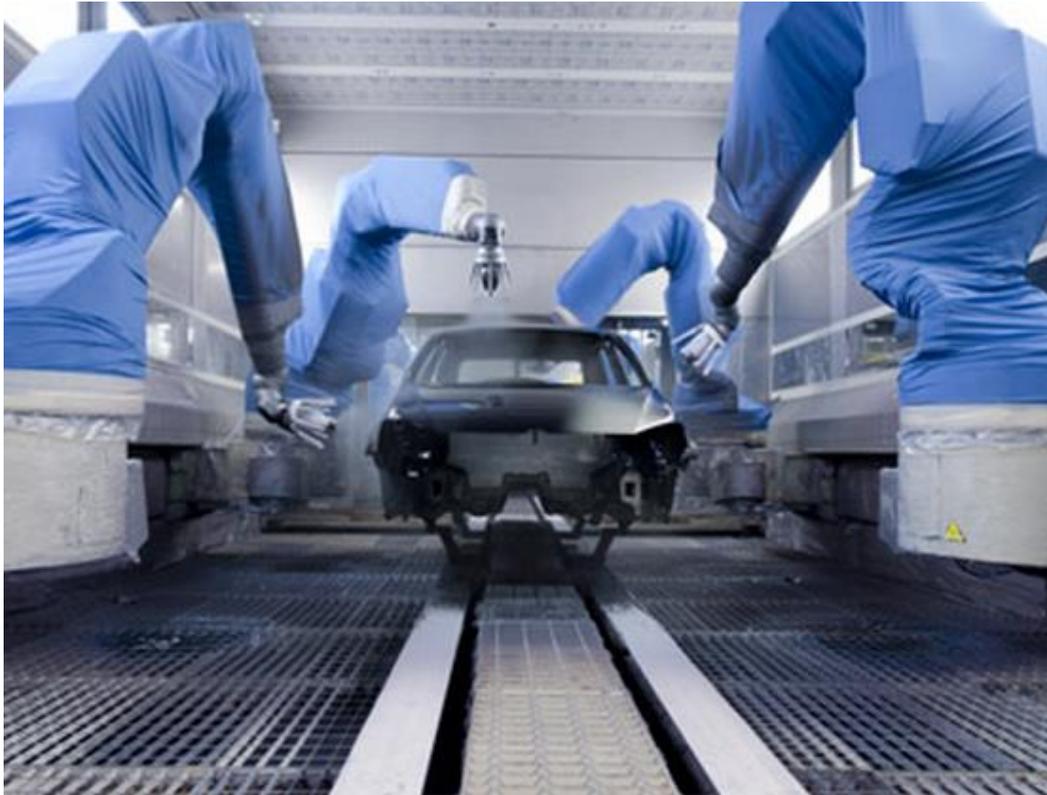
Ilustración 6 - Cabina de aplicación de lacas

La entrada de la carrocería se realiza a través del Blower-EMU (soplado-aspirado de la carrocería y limpieza de la misma con plumas) y una vez dentro, ocho robots aplican base a los interiores previa apertura de puertas, capó y portón con manipuladores. Posteriormente, cuatro robots aplican de forma electrostática una base de color con catalizador en exteriores y para acabar, en los colores metalizados, tres robots, con dos pistolas cada uno, se encargan de la aplicación aerográfica.

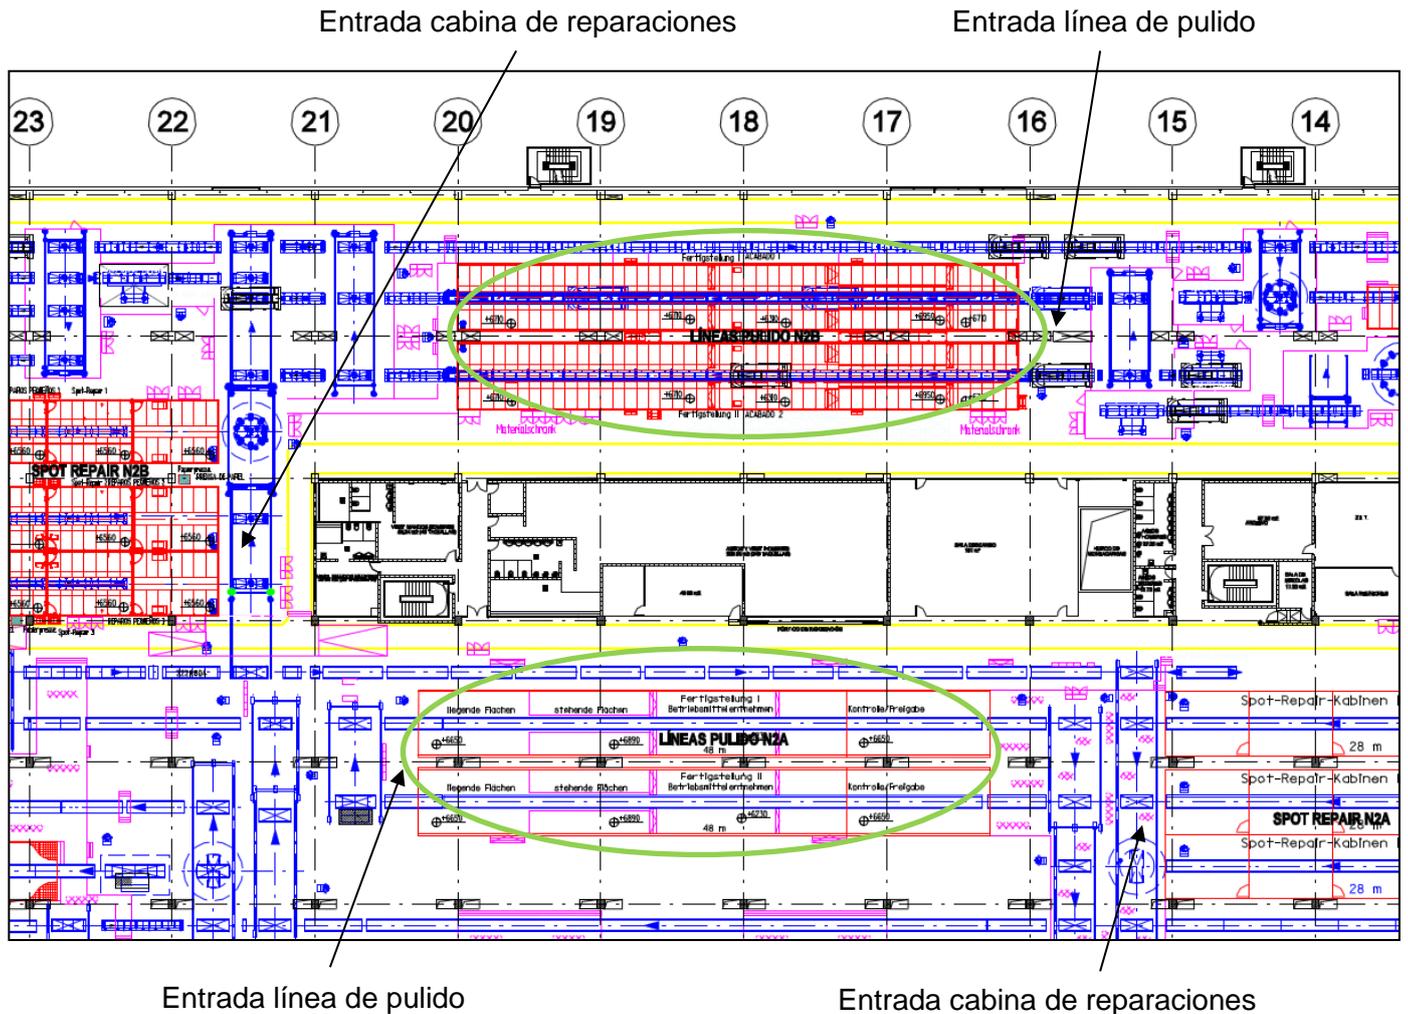
Ilustración 8 - Plano de la línea de pulido

Cada una de estas estaciones se articula en dos líneas de pulido con 9 operarios y un operario más común a ambas.

Tal y como muestra el diagrama, en cada línea se sitúan seis pulidores, cada uno de los cuales tiene un área de inspección de la carrocería asignada, dos operarios de calidad, un coordinador y un varillero que atiende las dos líneas de la nave.

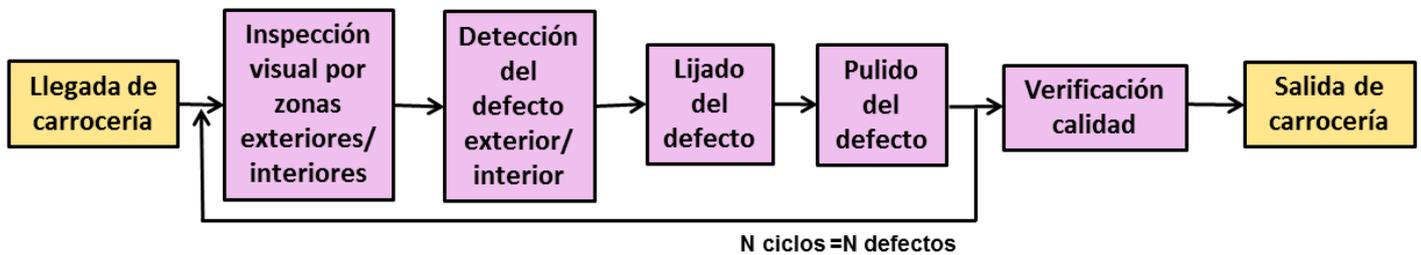
Ilustración 10 - Diagrama de flujo proceso línea de pulido

El proceso de pulido se resumiría con el siguiente diagrama de flujo:

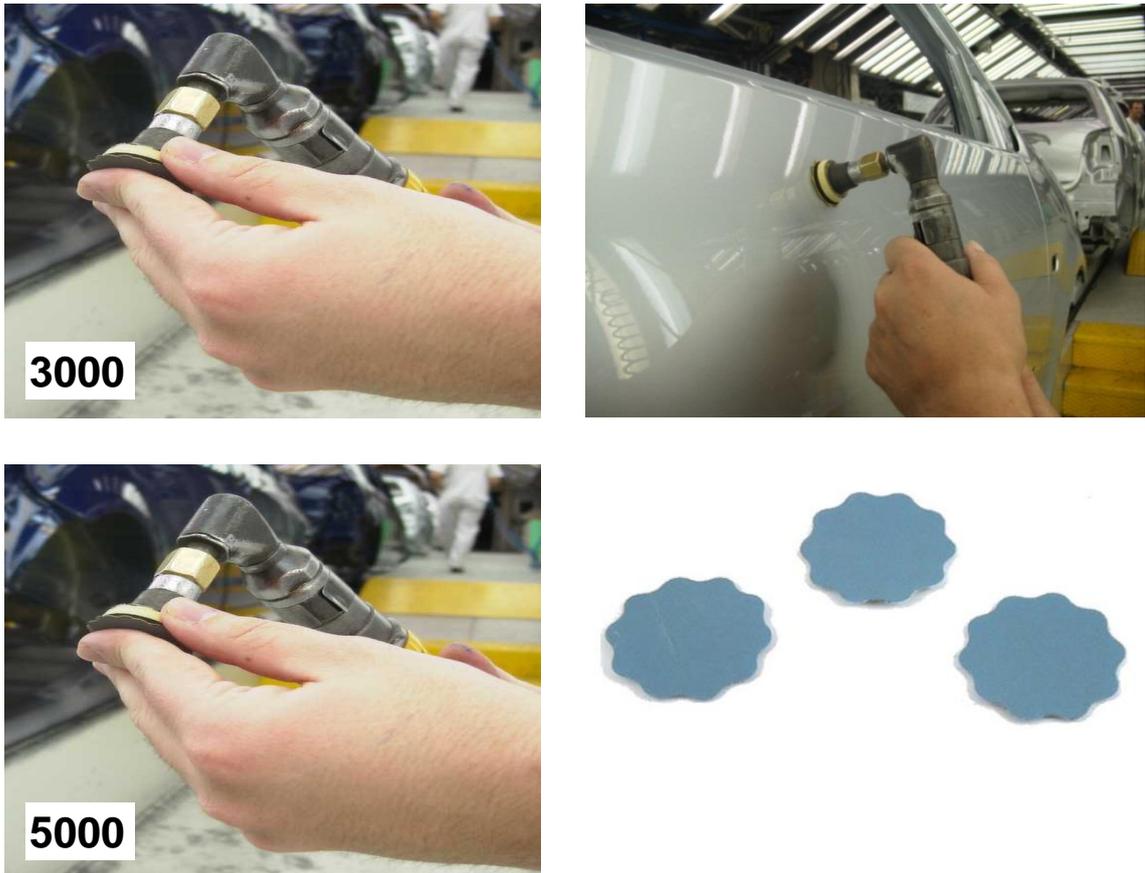
Ilustración 12 - Fotografías de lijas margarita, lijadora, y proceso de lijado

- Lijado mediante lijadora eléctrica con lija adhesiva en forma de flor que permite un lijado suave y homogéneo sin riesgo de marcas profundas:
 - En caso de suciedades medianas o grandes colocación de lija margarita de grano 3000 y posteriormente repetición de la operación con lija margarita de grano 5000
 - En caso de suciedades pequeñas colocación de lija margarita de grano 5000

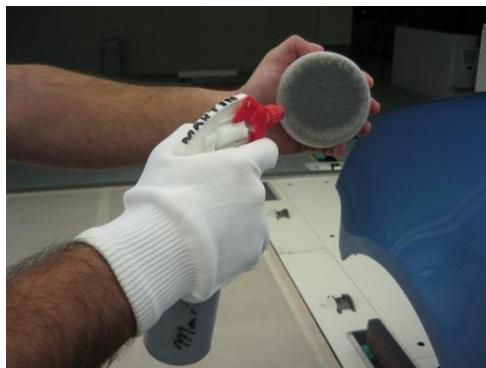
Ilustración 13 - Fotografía de impregnación de disco de espuma con pasta de pulir

- Lijado de forma rotativa y en seco. Importante no acumular un excesivo número de margaritas en el plato para evitar defectos de lijado.
- Retirada de restos de lijado con una bayeta o guante.
- Aplicación de pasta de pulir POLITUR P10 al disco de espuma blanco de la pulidora. El disco debe hallarse siempre húmedo y en caso de no usarse en 60 minutos se debe volver a impregnar.

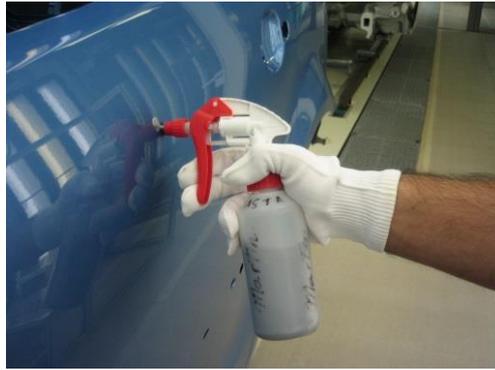
Ilustración 14 - Fotografía de la aplicación de pasta de pulir a la zona lijada

- Aplicación de pasta de pulir POLITUR P10 a la zona lijada.

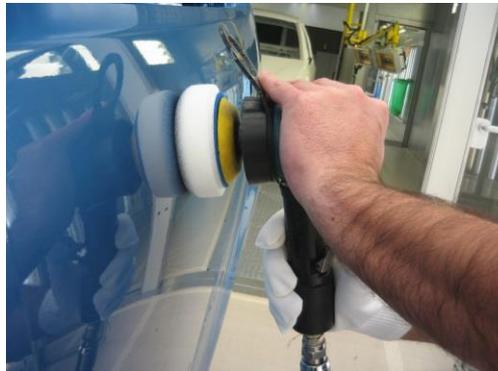
Ilustración 15 - Fotografía de pulido de carrocería

- Pulido moviendo la máquina ligeramente en cruz.
- Dejar enfriar la chapa y volver a pulir en caso de que sea necesario. Realizar tantos ciclos de 10 segundos como sea preciso.

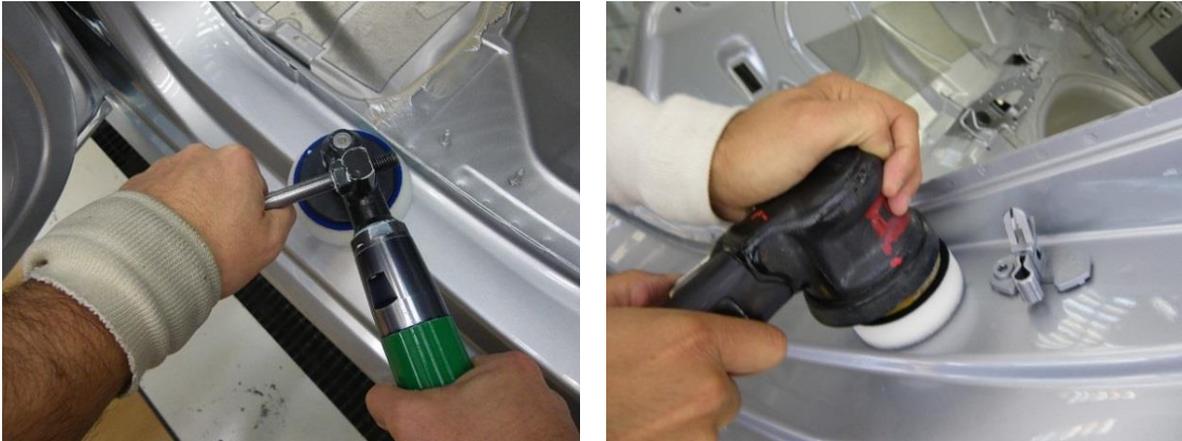
Ilustración 17 - Fotografía de pulido con pulidora excéntrica y pulidora circular

- Pulido de interiores:
 - Utilización de pulidora excéntrica o pulidora circular según necesidad.

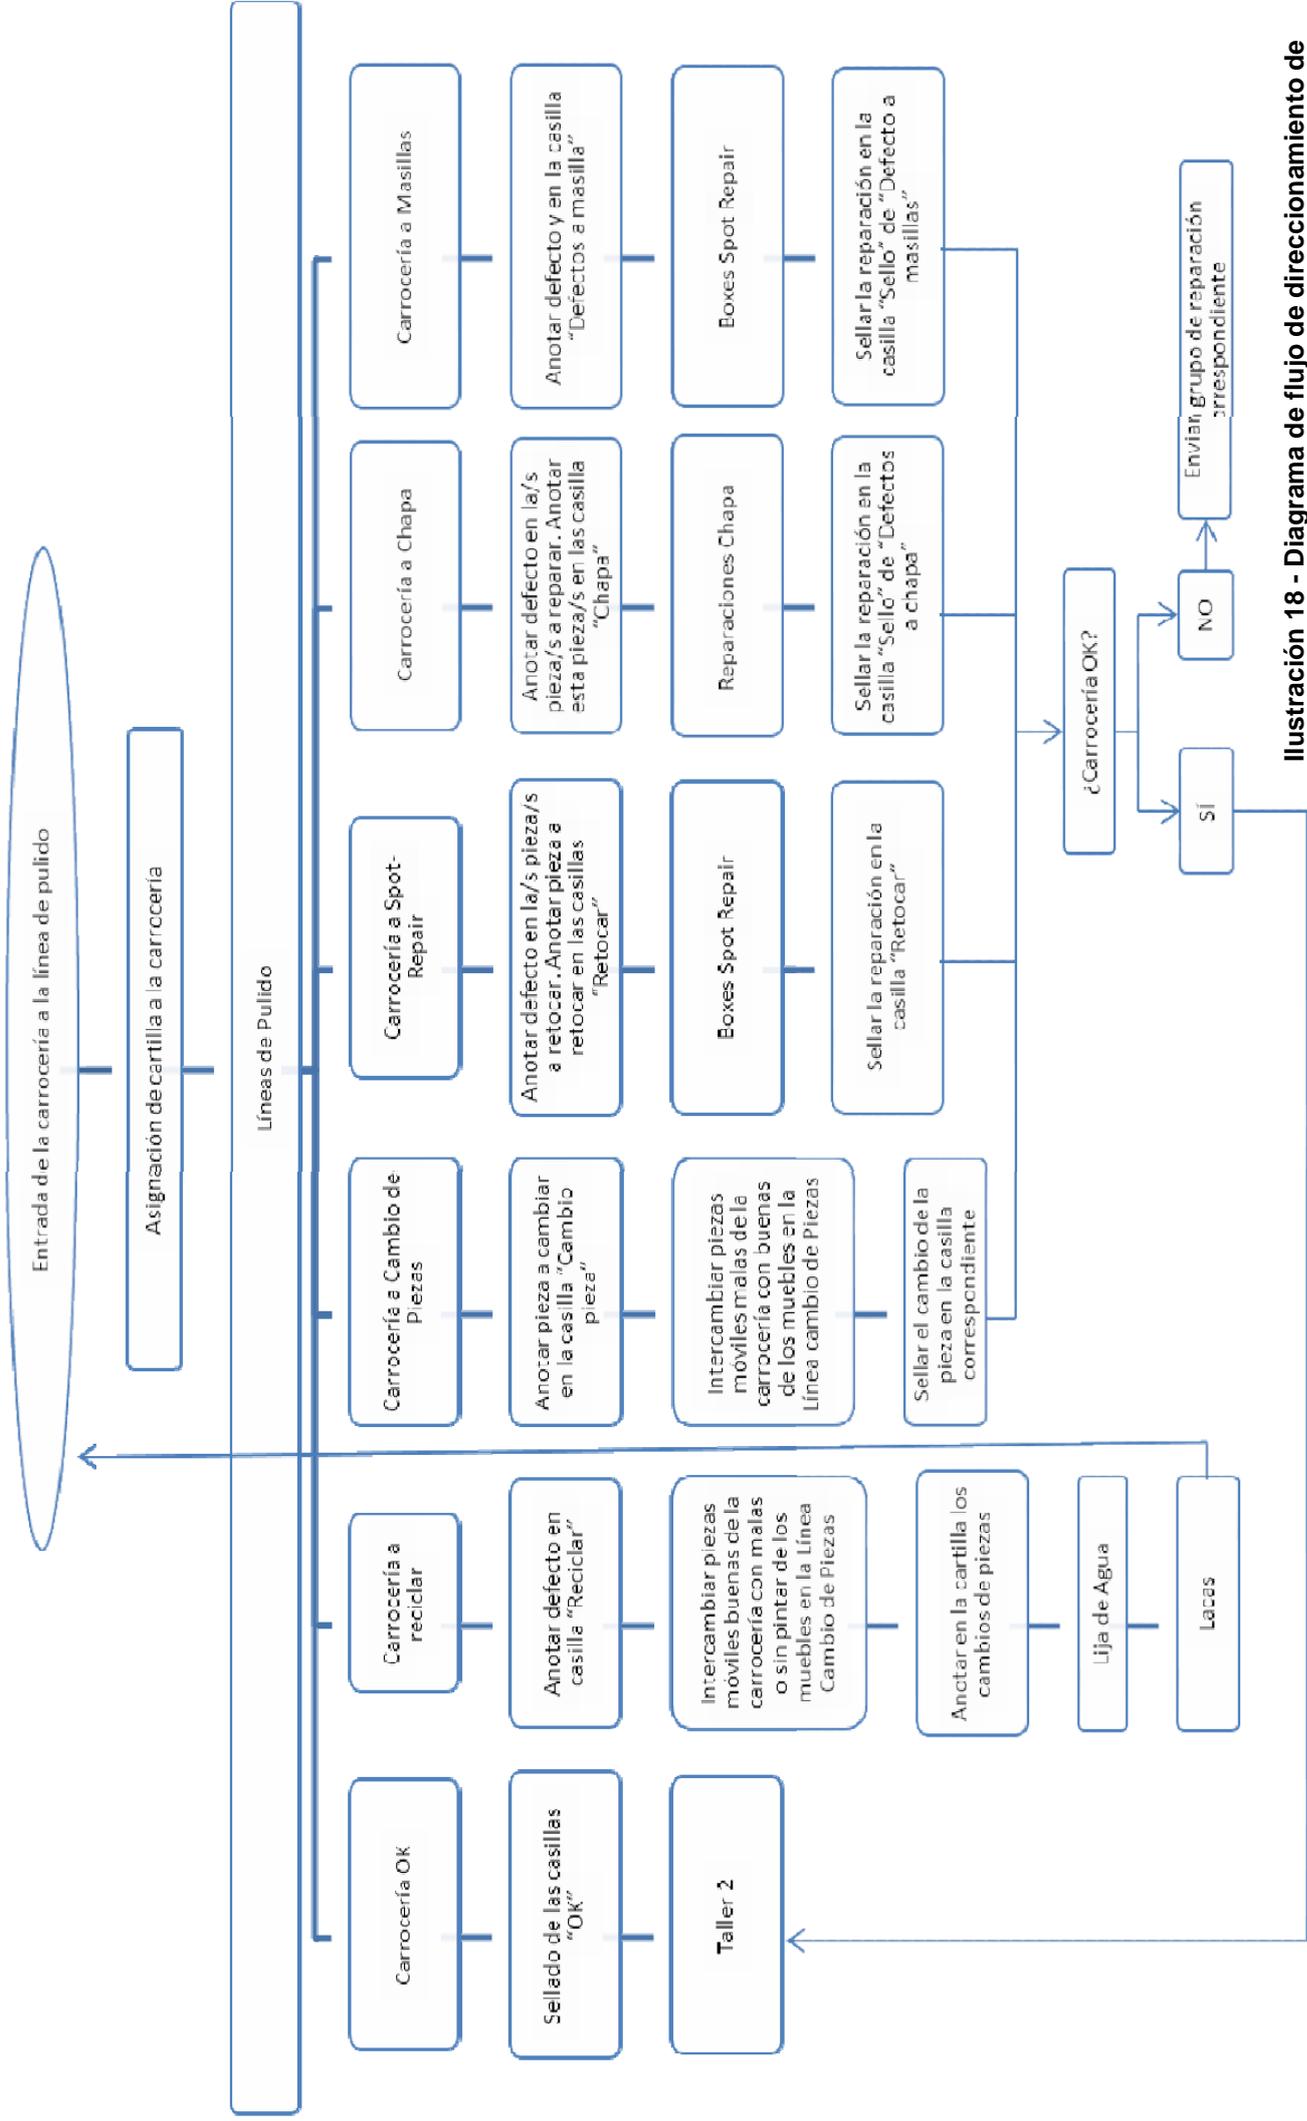
Ilustración 18 - Diagrama de flujo de direccionamiento de carrocería en función de sellado de cartilla [2]

- Lectura del código de barras de la cartilla.
- Introducción del OK o el/los defecto/s no reparados en la aplicación informática FISeQS.
- Direccionamiento de la carrocería según el sellado de la cartilla del vehículo.

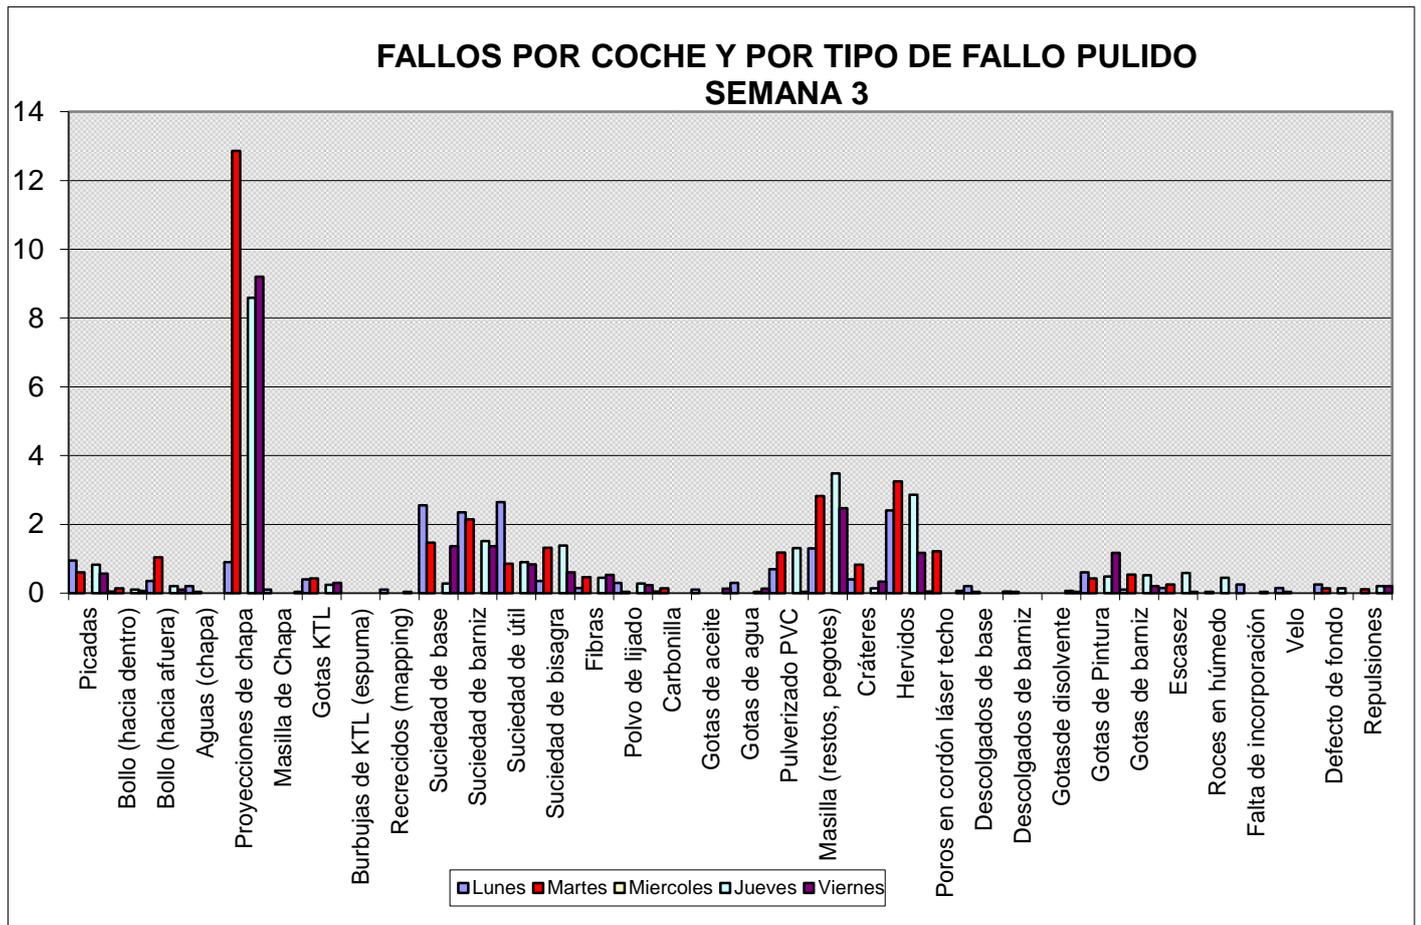
Ilustración 19 - Diagrama de barras "Fallos por coche y por tipo de fallo"

Si dividimos el número de defectos de cada tipo cada día entre la cantidad de carrocerías inspeccionadas, obtenemos el número de fallos por coche y por tipo de defecto cada día. Estos datos han sido representados en el siguiente diagrama:

Los defectos más registrados en la línea de pulido son las proyecciones de chapa, las suciedades, los restos y pegotes de masilla y los hervidos.

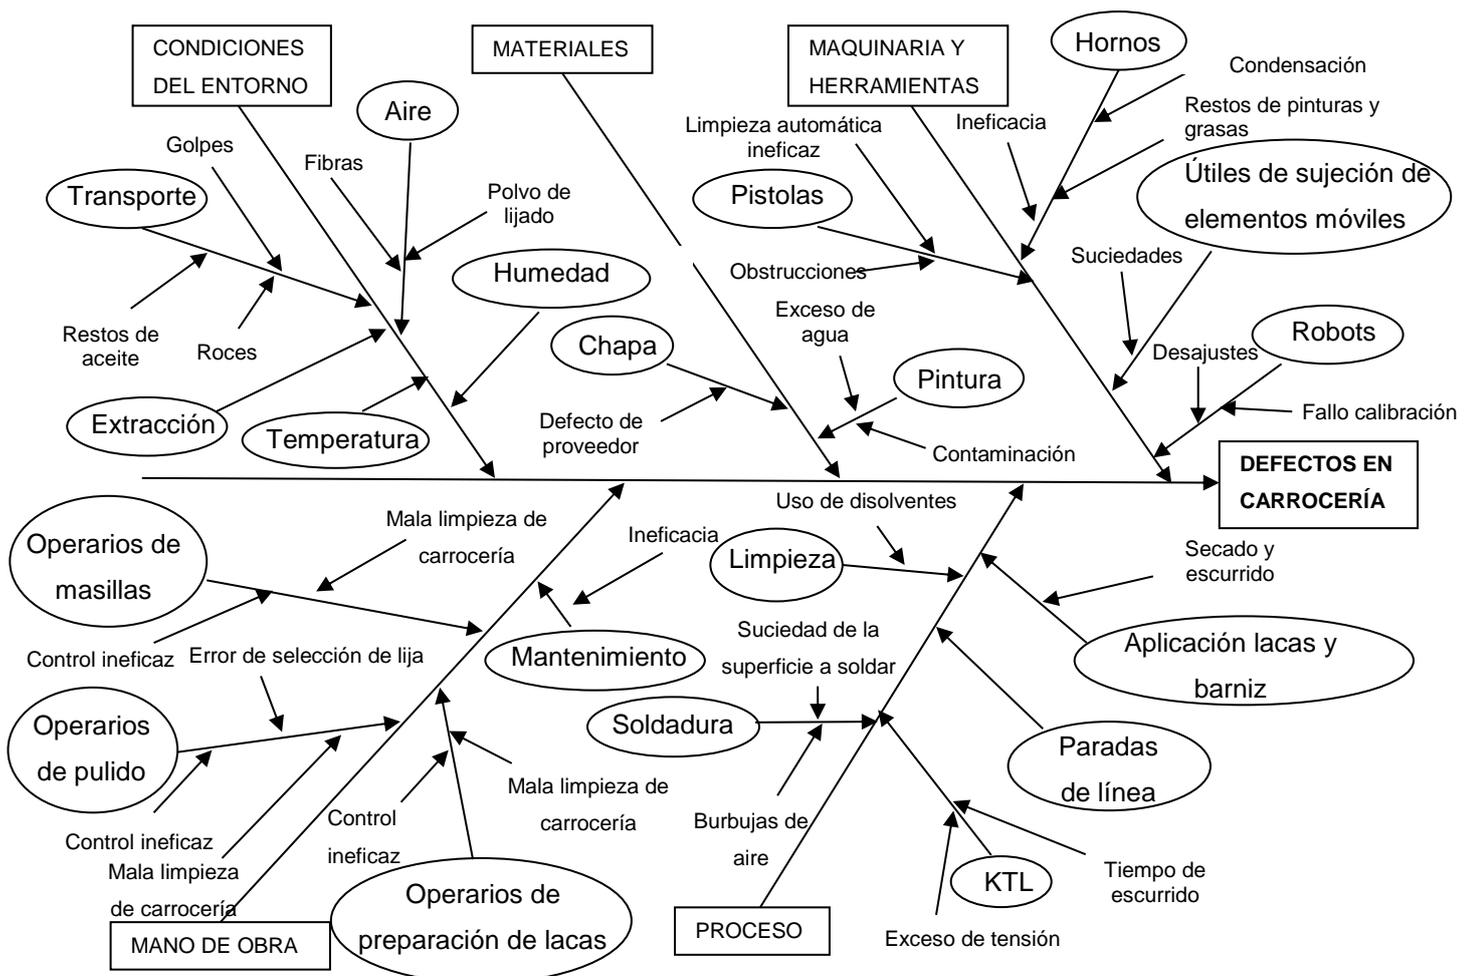
Ilustración 22 - Diagrama causa-efecto completo

- **Maquinaria y herramientas:** en esta categoría se contemplan los problemas derivados del uso de ciertos medios para la producción de las carrocerías. Ejemplos de ellos son la eficacia y la suciedad de los hornos, las obstrucciones y la mala limpieza de pistolas, los desajustes y fallos de calibración de los robots, las suciedades de los útiles de sujeción de elementos móviles...
- **Mano de obra:** se tienen en cuenta factores como el control ineficaz, la mala limpieza o los errores en la selección de útiles asociados a los operarios.
- **Método o proceso:** se valoran aquellos factores de cada proceso que pueden afectar al estado final de la carrocería como los tiempos de escurrido, el nivel de tensión de KTL o el uso de disolventes en los procesos de limpieza.

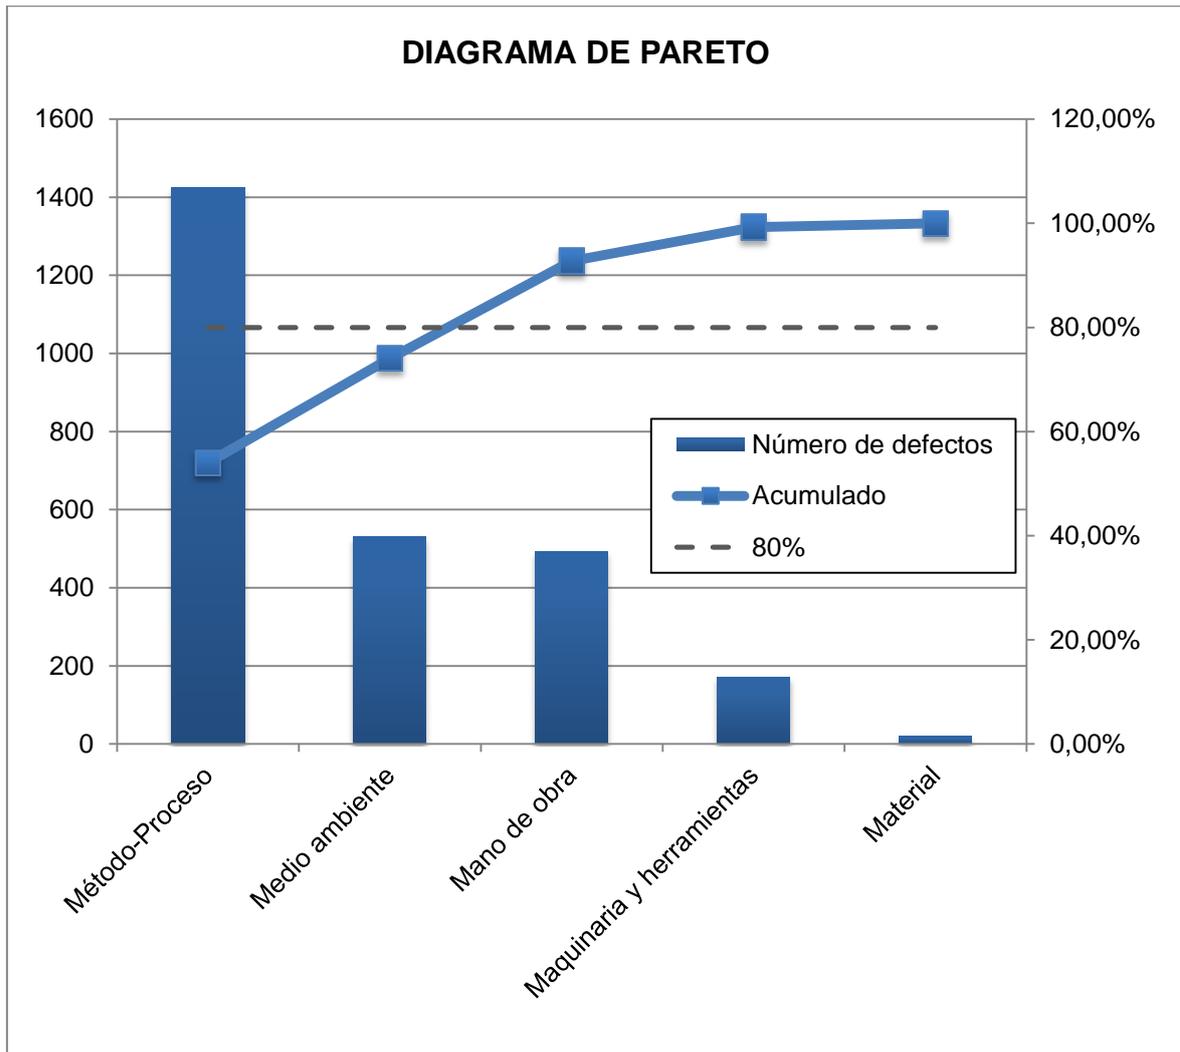
Ilustración 23 - Diagrama de Pareto

A partir de los datos de la tabla se traza el diagrama:

El gráfico nos muestra que casi el 60% de los defectos son resultado del proceso de producción y que dichos defectos junto con aquellos provocados por las condiciones del entorno suponen casi el 80% del total.

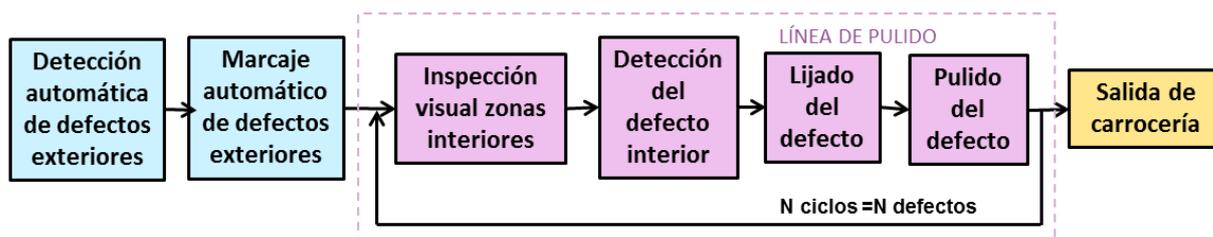
Ilustración 25 - Diagrama de flujo nuevo proceso de control y retrabajo

Se pretende modificar el proceso según el diagrama de flujo mostrado a continuación en el que se automatizan las operaciones de detección y marcaje exteriores:

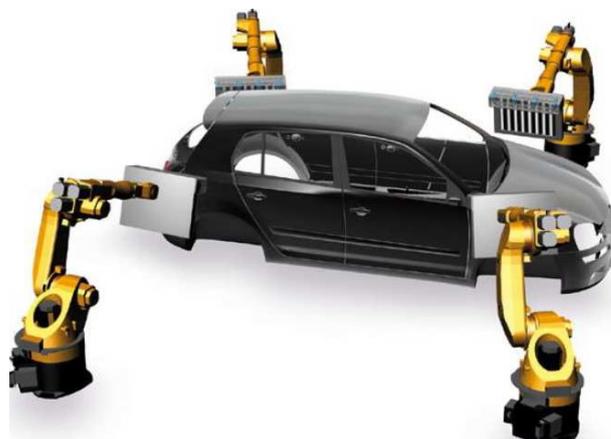
Ilustración 26 - Imagen carrocería y robots de detección

una esquina de la carrocería, alumbrarían su superficie con una gran pantalla LCD que cambiaría continuamente la iluminación

provocando que salga a relucir cualquier irregularidad superficial. Cuatro cámaras en cada robot situadas sobre cada una de las pantallas, grabarían todo el proceso. Estas imágenes se procesarían para localizar los fallos, se solaparían, se montarían sobre un modelo 3D y la información estaría lista para su posterior utilización por los operarios de línea. El método de marcaje o aviso de la ubicación de los defectos se discutirán más adelante.

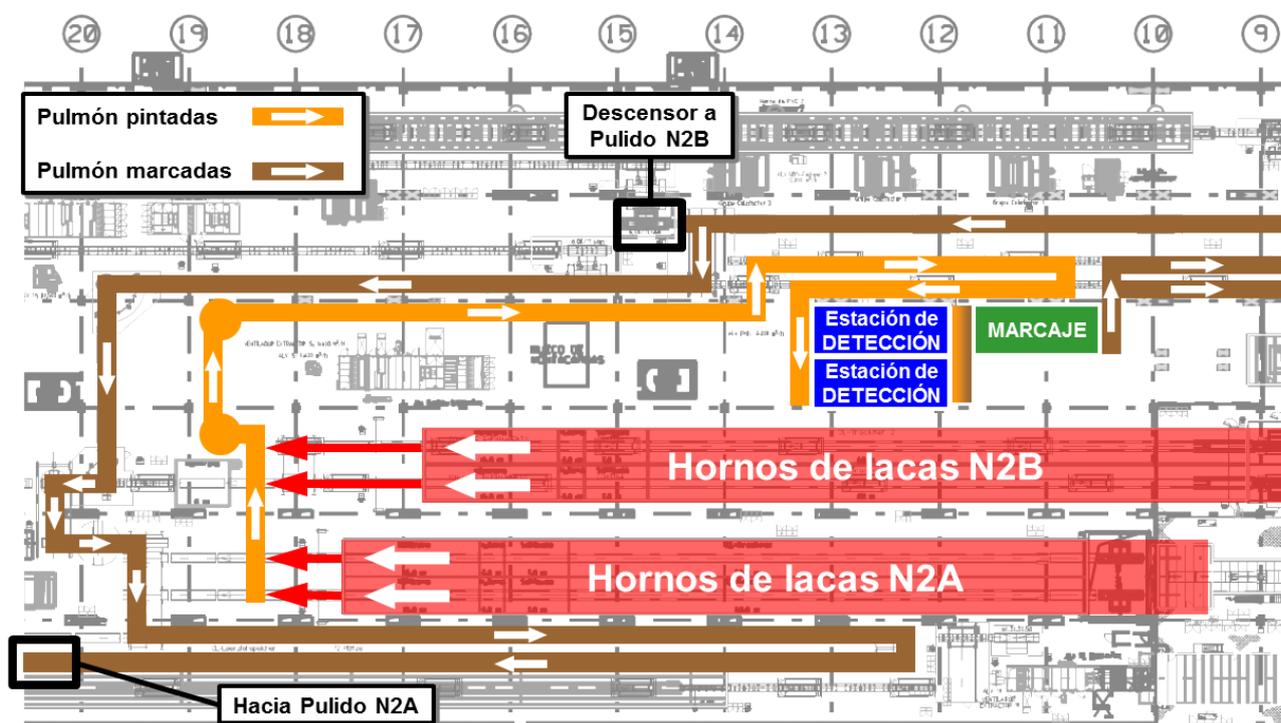
Ilustración 27 - Lay-out para la instalación de las nuevas estaciones en ambas naves (N2A y N2B)

Las carrocerías, a la salida de los hornos de lacas N2A y N2B, se juntarían en el pulmón de carrocerías pintadas (inexistente actualmente) y se trasladarían hasta las estaciones de detección dividiéndose antes de entrar en las cabinas y mezclándose de nuevo para el marcaje. A la salida, las carrocerías utilizarían los raíles del transporte actual para dirigirse a las líneas de pulido de ambas naves.

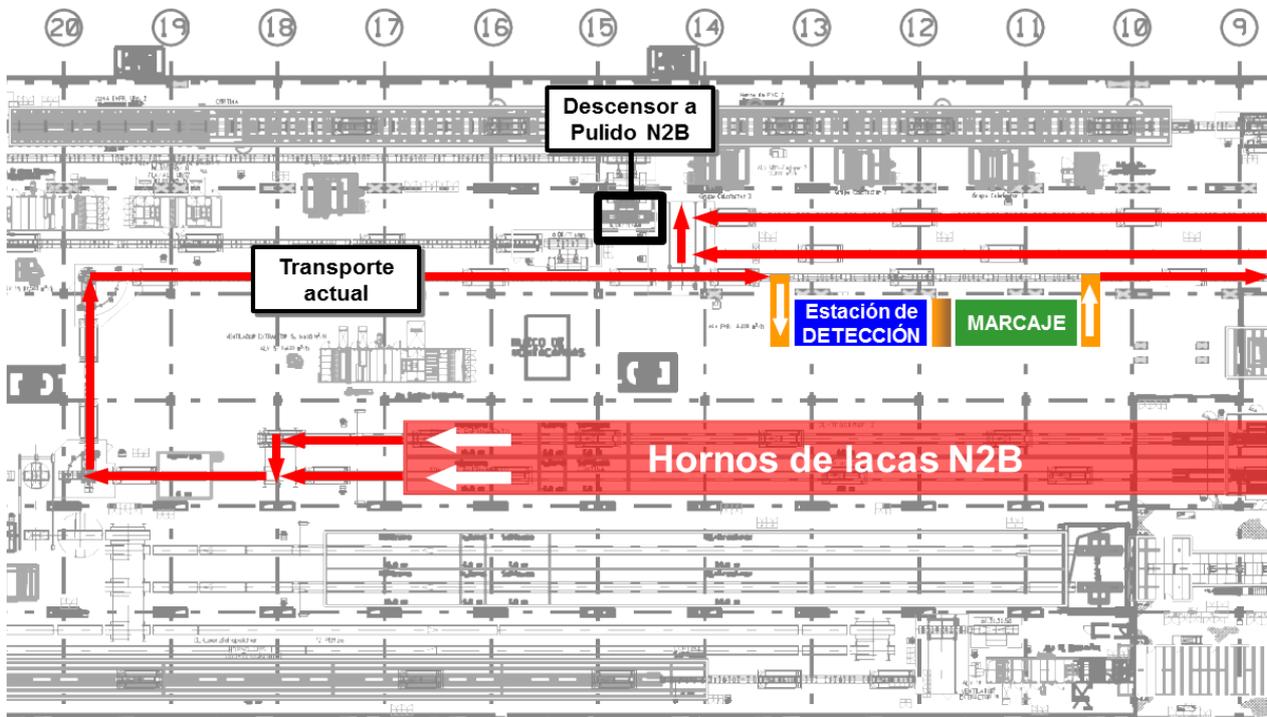
Ilustración 28 - Lay-out para la instalación de las nuevas estaciones en una sola nave (N2B)

Se trata una alternativa de menor inversión y con posibilidad de ampliación futura en el caso de que la instalación cumpla las expectativas.

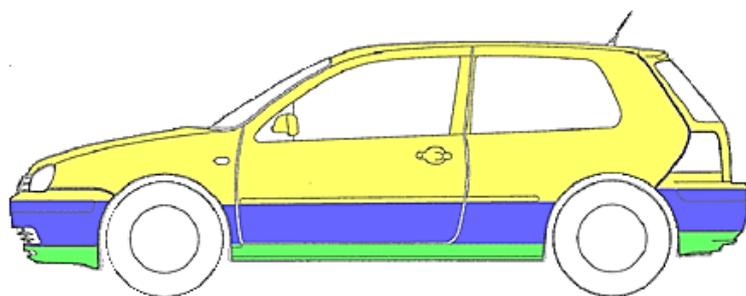
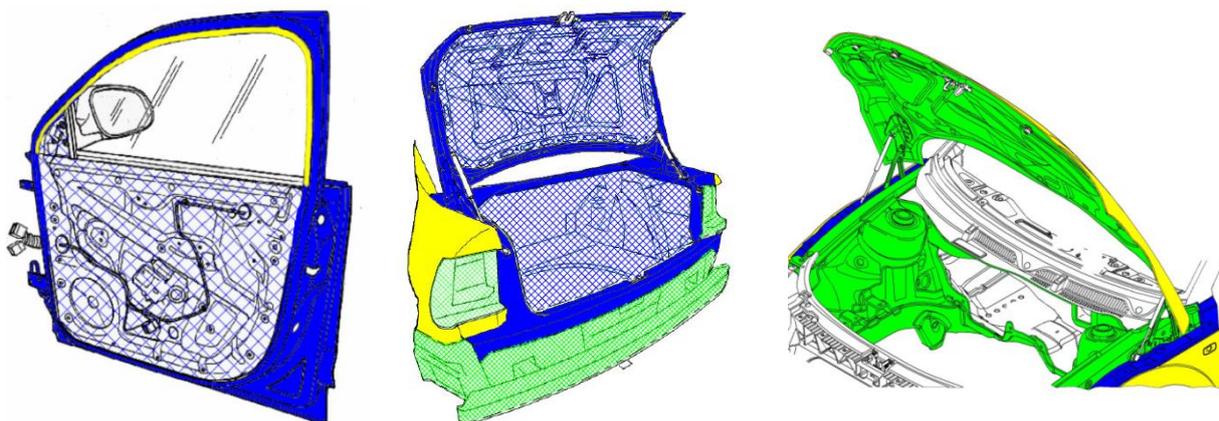
Ilustración 30 - Zonas de penalización de carrocerías en auditoría de calidad

Todos los defectos no se penalizan del mismo modo desde el punto de vista de una auditoria de calidad. Se consideran más graves aquellos situados en las zonas más visibles como son el capó, las aletas, el techo y la zona de la manilla de las puertas mientras que los localizados en los bajos, los interiores y la talonera tienen una importancia menor.

ZONA 1: Defectos molestos. Penalización alta.

ZONA 2: Las irregularidades no se detectan directamente. Penalización media

ZONA 3: Rara vez se detectan las irregularidades. Penalización baja

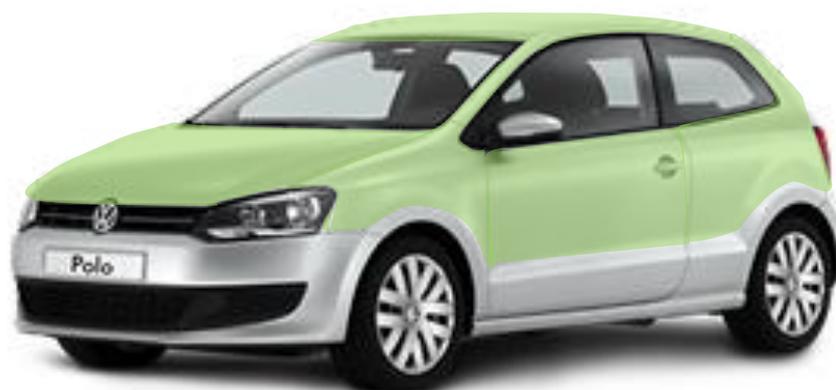
Ilustración 31 - Imagen de la zona a detectar por la estación (verde)

Estableciendo como criterio de selección la reducción de costes de la inversión, elegimos la alternativa de la detección de la parte superior de la carrocería (sobre línea de estilo inferior) ya que esta estación con dos robots sería suficiente para localizar la gran mayoría de los defectos de la zona 1 y su coste sería la mitad que la opción de la revisión completa de la carrocería (4 robots).

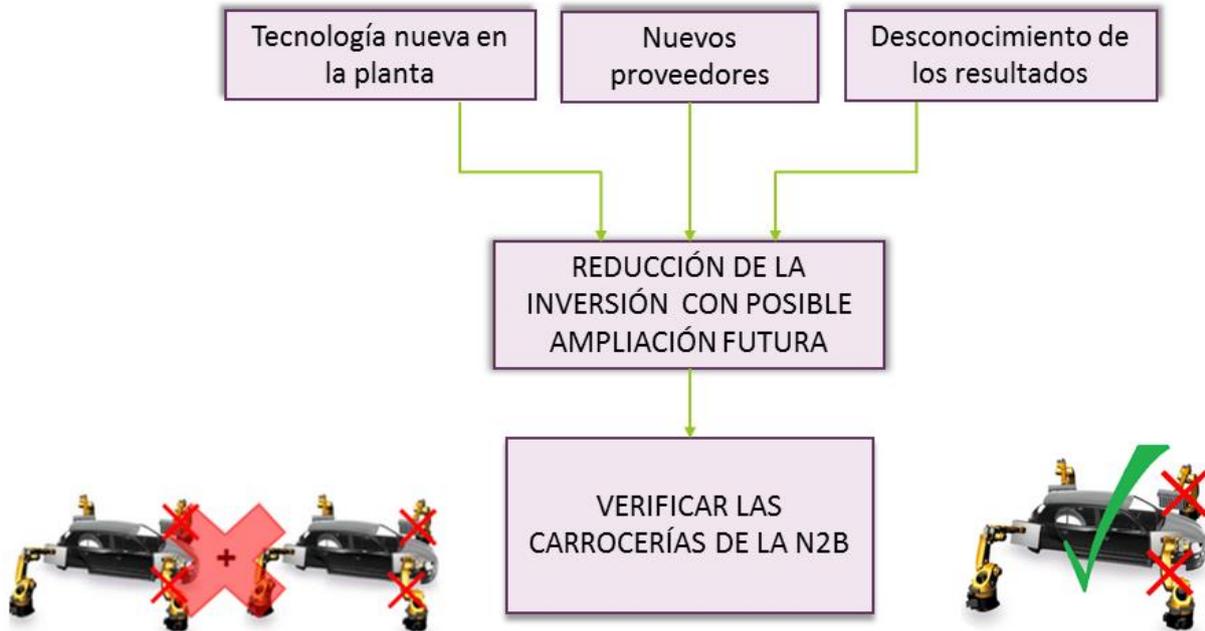
Ilustración 32 – Esquema selección final por reducción de la inversión

Puesto que se trata de una tecnología completamente desconocida en Volkswagen Navarra, de la que no se conocen los resultados y que además implica una inversión muy alta, se opta por reducir el gasto instalando la estación de detección parcial únicamente en la nave N2B.

En caso de que el funcionamiento de dicha estación sea satisfactorio, podría planearse una ampliación instalando una segunda cabina que abastezca de carrocerías verificadas automáticamente a la nave N2A.

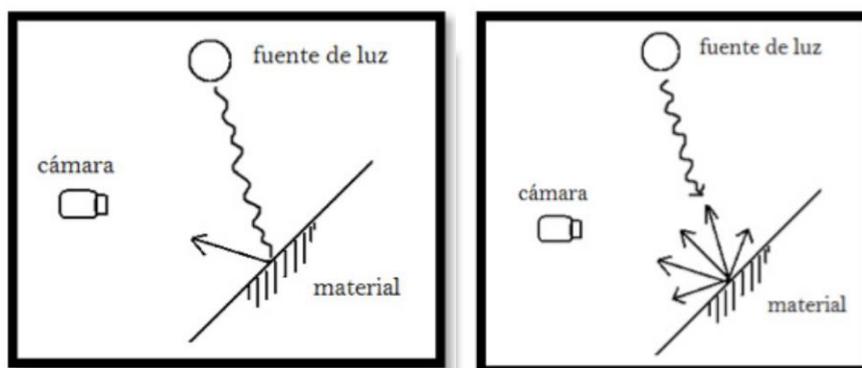
Ilustración 34 - Reflectividad superficie especular y difusa [6]

Una carrocería puede aproximarse a una superficie especular, y este tipo de superficies reflejan los rayos luminosos con un ángulo determinado pero cuando existe una imperfección en la superficie, los rayos son enviados en todas las direcciones.

La deflectometría es una técnica que aprovecha estas variaciones en la reflectividad.

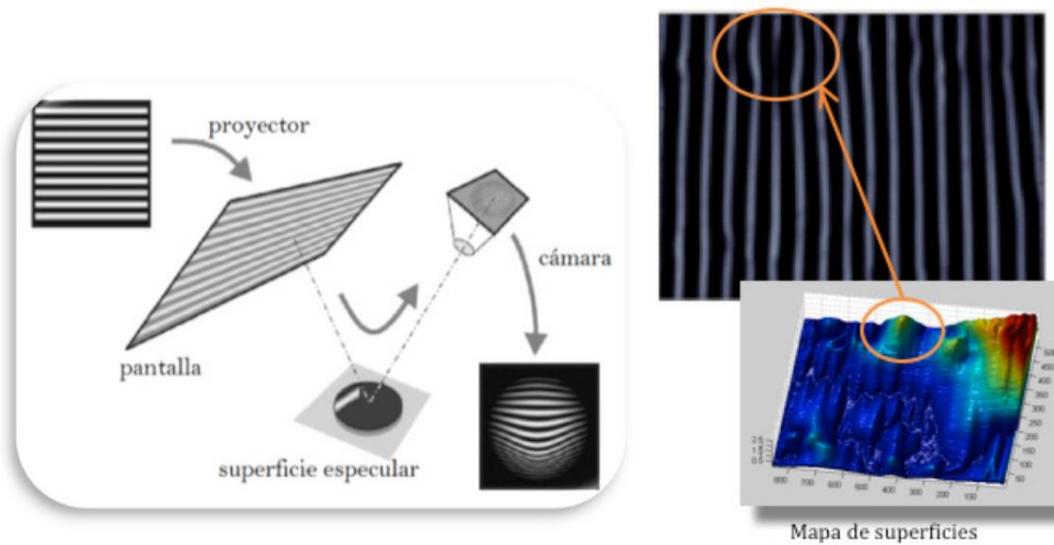
Ilustración 35 - Sistema de visión por deflectometría de medición de fase [6]

El Sistema REFLECTControl barre la carrocería proyectando patrones de luz generados por una pantalla LCD, captura las imágenes con cuatro cámaras y analiza el cambio de fase en los patrones reflejados por la carrocería.

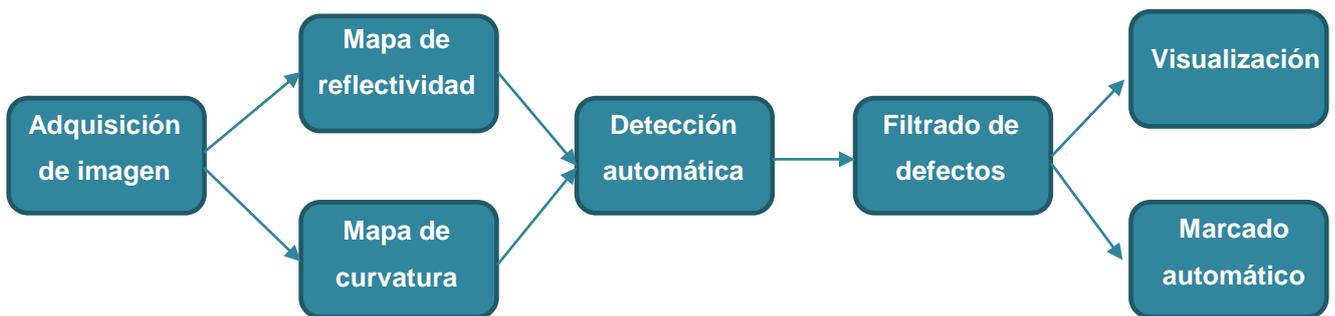
Ilustración 36 - Diagrama de flujo sistema REFLECTControl

De esta manera, el sistema es capaz localizar los defectos a partir del análisis de las imágenes de las cámaras.

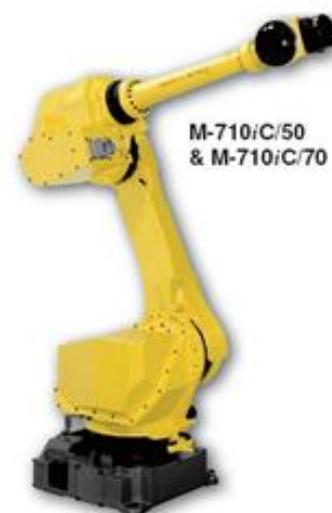
Ilustración 38 - Fotografía robot M-710iC 70

- Controlador R-30iA
- 6 ejes
- 70 kg máx. de capacidad de carga en la muñeca
- Repetibilidad de movimientos con una tolerancia de ± 0.07 mm
- Peso mecánico de 560 kg
- Alcance máximo de 2050mm (brazo completamente estirado)
