Detección y marcaje automáticos de
defectos exteriores de carrocería
pintada en líneas de pulido de Pintura
de VW Navarra

MEMORIA

Grado en Ingeniería
en Tecnologías Industriales

Trabajo Fin de Grado

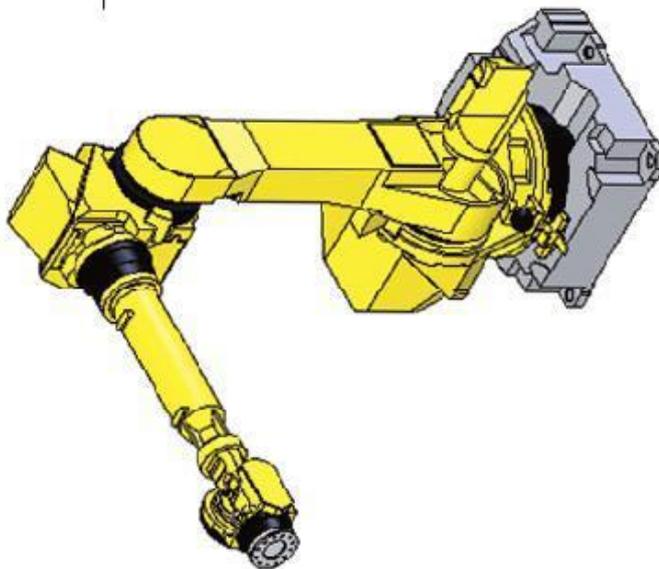
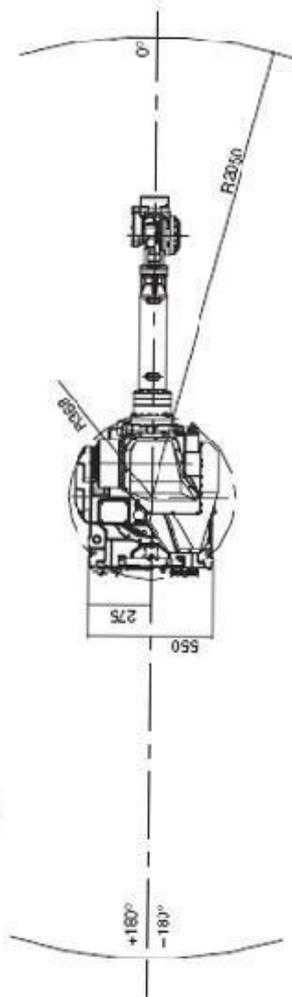
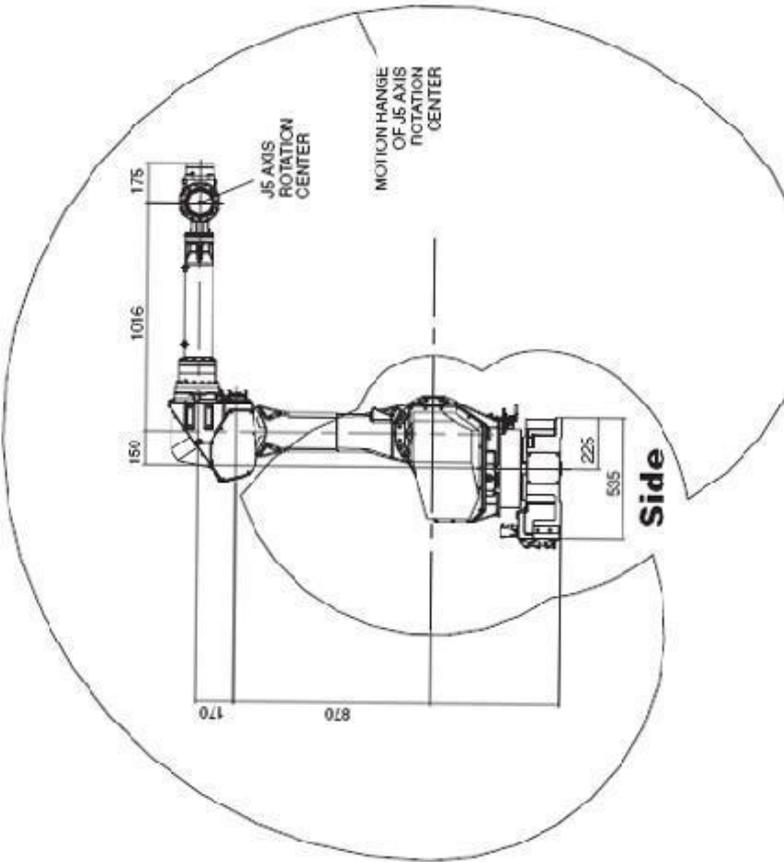
Ilustración 39 - Plano dimensiones y volumen de trabajo M710iC 70

- Controlador R-30iA
- 6 ejes
- 70 kg máx. de capacidad de carga en la muñeca
- Repetibilidad de movimientos con una tolerancia de ± 0.07 mm
- Peso mecánico de 560 kg
- Alcance máximo de 2050mm (brazo completamente estirado)

A partir de las medidas de los planos se calcula mediante dos sencillos esquemas si los robots tendrán un alcance suficiente para barrer la parte superior de la carrocería al completo. Se muestran los alcances máximos de los brazos manteniendo el ángulo de 90° entre el eje 1 (vertical) y el eje 2 y considerando la pantalla LCD de dimensiones $1250 \times 720 \times 80 \text{ mm}^3$.

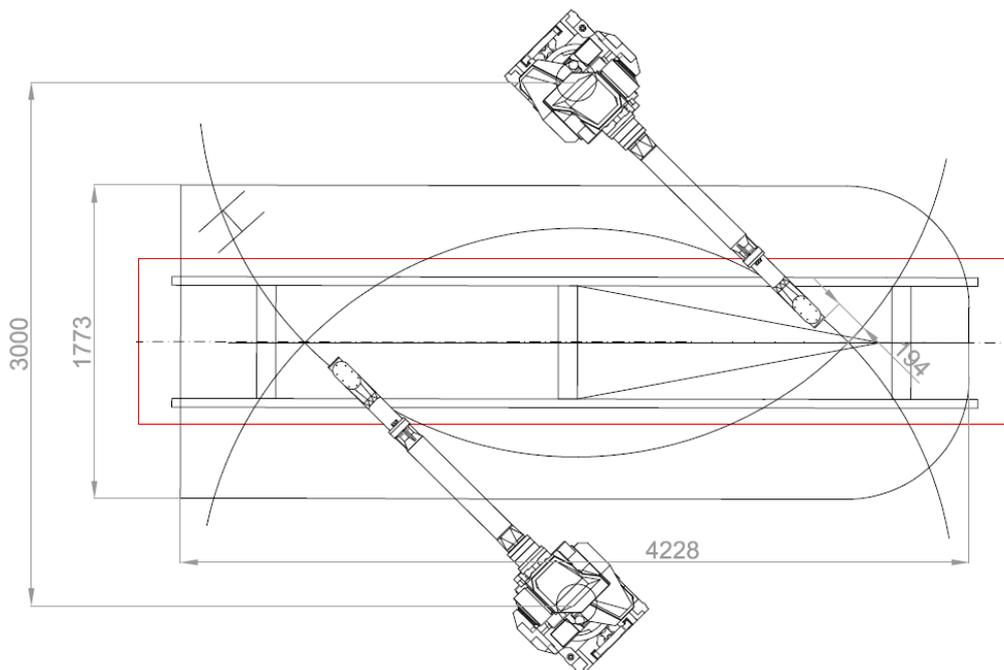
Ilustración 44 - Plano alcance de los robots de marcaje I

Se muestra el alcance del robot manteniendo el ángulo de 90° entre el eje 1 y el eje 2 y considerando la longitud de la boquilla de 194mm.

El resultado es el mismo que en el caso anterior, los robots por sí solos no son capaces de abarcar la carrocería completa.

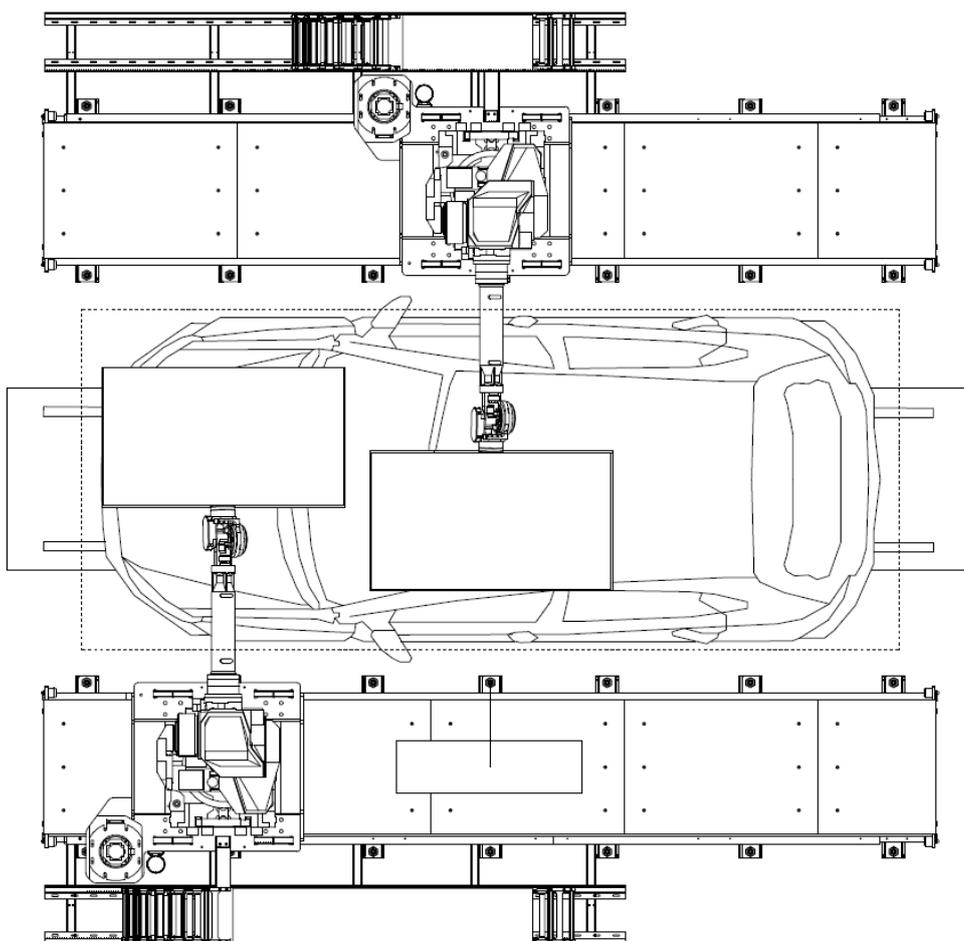
Ilustración 46 - Plano robots de detección con séptimos ejes

Los carenados de los séptimos ejes cubrirán totalmente la parte de deslizamiento de los carros de los robots y serán transitables, por lo que serán de chapa lagrimada de acero inoxidable, estarán dotados de aperturas adecuadas para la manipulación de la instalación eléctrica y llegarán hasta los extremos sin dejar ningún tipo de holgura.

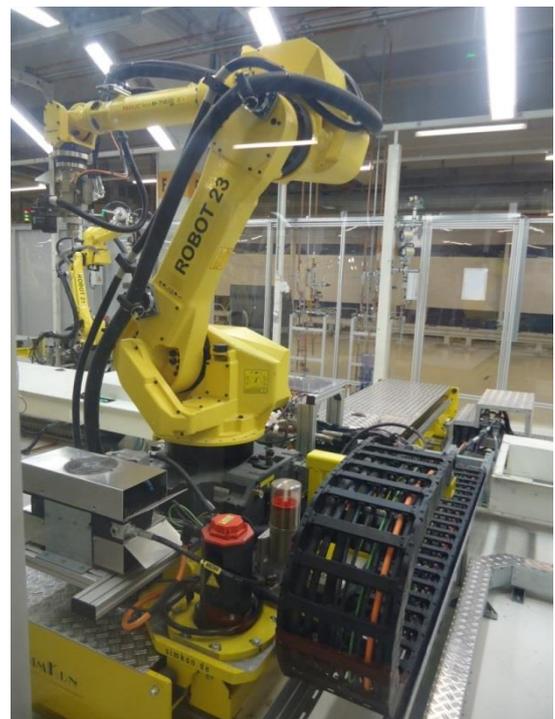
Ilustración 48 - Fotografía robot M710iC 70 sobre séptimo eje

Junto a estas líneas se muestra, a modo ilustrativo, una fotografía de la instalación de aplicación de FAD (masilla fina) en la que se halla un robot M710iC 70 sobre un séptimo eje.

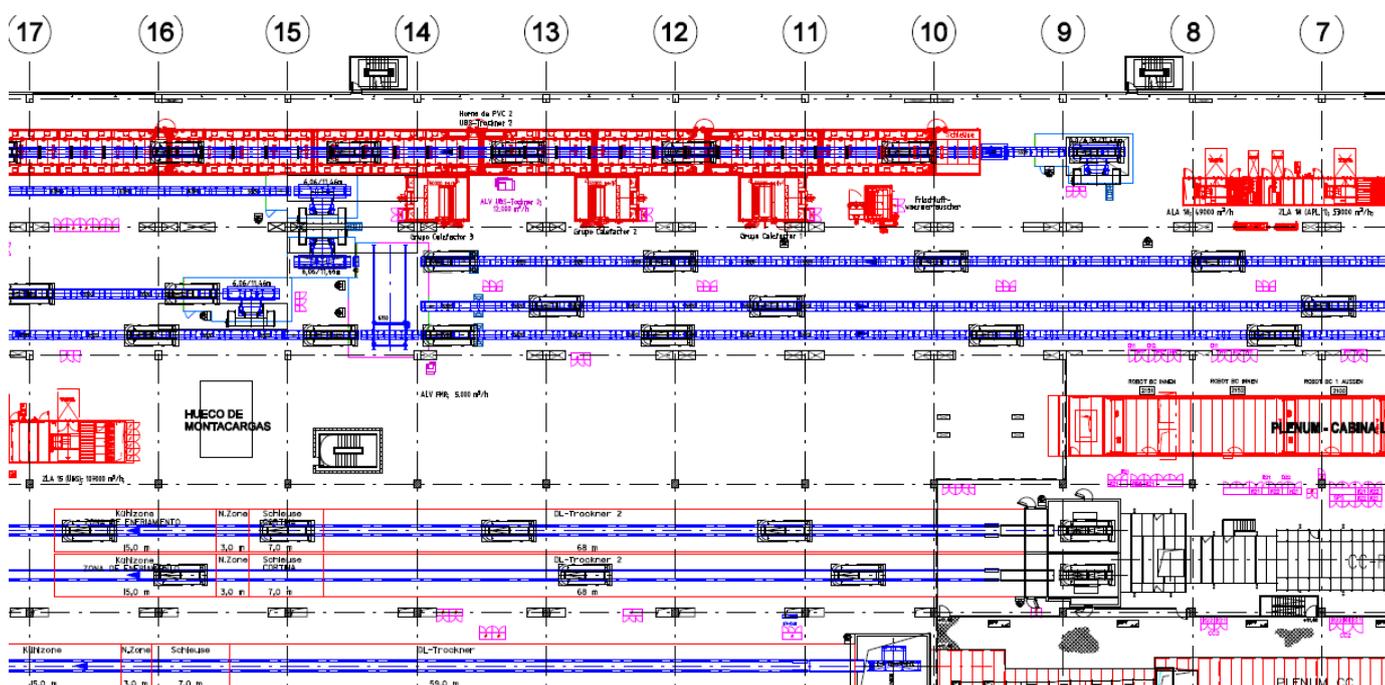
Ilustración 49 - Plano de ubicación de la nueva instalación

Dicha ubicación se encuentra entre las columnas D-E 14 y D-E 9 de cota +11'4m de la nave N2AB. A continuación se muestra la localización en el plano de la nave:

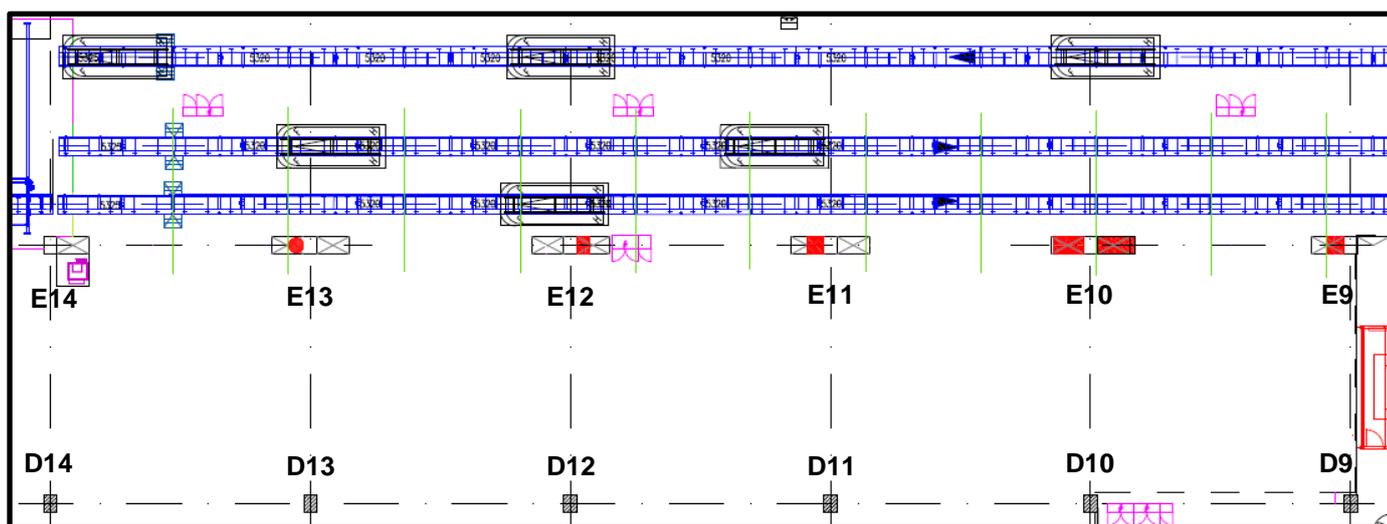
Ilustración 51 - Plano emplazamiento instalación: conductos de ventilación y límite de mesas

En el plano anterior se muestran en verde las líneas de separación entre mesas y en rojo los conductos de ventilación anexados a las columnas.

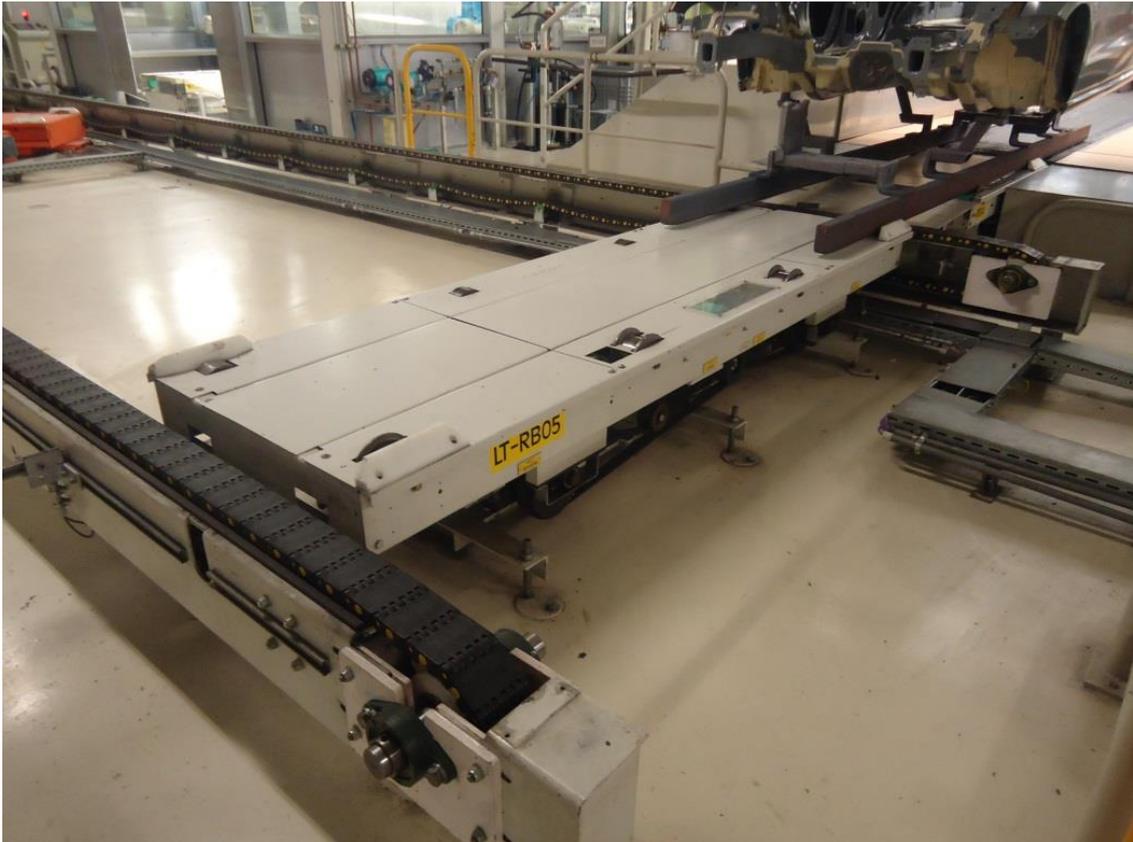
Ilustración 53 - Fotografía mesa transferidora

Para recibir la carrocería, la mesa se eleva y activa los rodillos motorizados. Esto permite que el skid se desplace sobre ella sin interferir con la cadena. Una vez situado correctamente sobre la mesa, la mesa desciende y el patín queda apoyado sobre la cadena, que al desplazarse arrastra la carrocería hasta la siguiente mesa sobre la que se detiene. Por último, la mesa se eleva para despegar el skid de la cadena y situarse a la altura de la mesa de siguiente, y activa los rodillos motorizados para entregar la carrocería.

En la fotografía se puede observar una mesa transferidora elevada de la nave de pintura N2A en cota +0'00m en proceso de recepción de una carrocería.

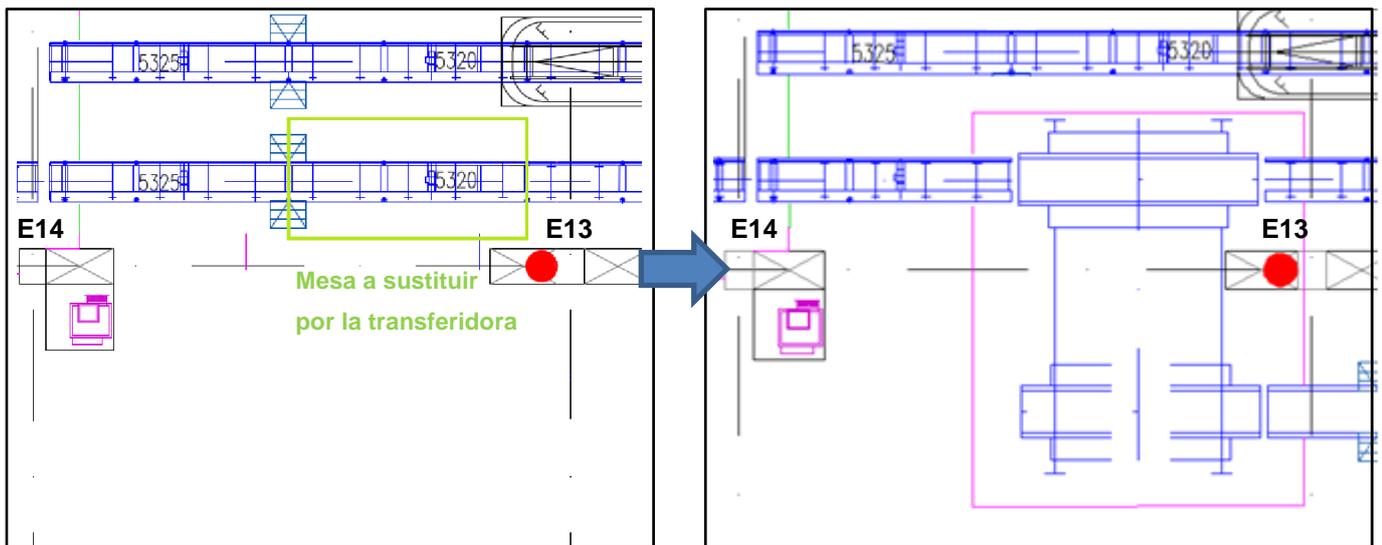
Ilustración 54 - Plano sustitución mesa transferidora

La solución más sencilla se basa en sustituir una de las mesas de 5320mm del rail actual de transporte por una mesa transferidora de 5000mm de anchura dejando 160mm de holgura a cada lado. Dicha holgura permite que no existan interferencias entre la mesa móvil y las fijas al desplazar transversalmente la carrocería.

Se sustituye la mesa central ente las columnas E14 y E13 por la mesa transferidora:

Hay que tener especial cuidado con el conducto de ventilación de la columna E13 (señalado en rojo en la imagen anterior). El espacio entre el fin de la mesa transferidora y el conducto es muy ajustado, 200mm, por lo que se decide redirigir el conducto de ventilación para que descienda por el lado contrario de la columna.

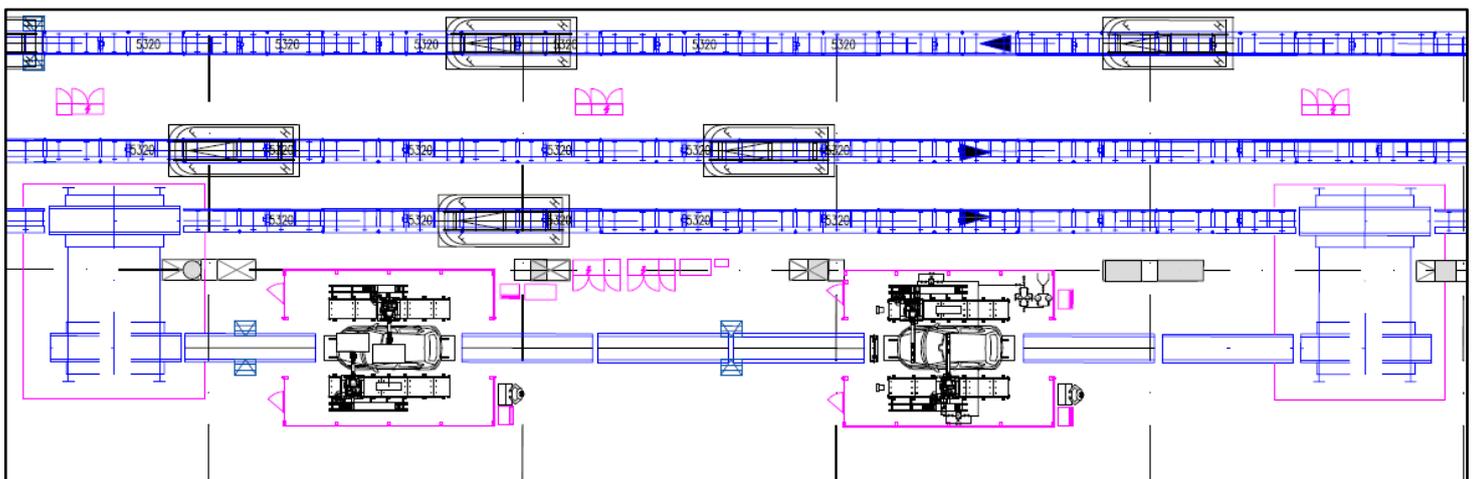
Ilustración 55 - Transporte nueva instalación

La distancia entre los ejes de la mesa transferidora será de 4900mm, al igual que entre el antiguo recorrido y el nuevo rail que llevará hasta las instalaciones.

Se puede observar que las carrocerías entran a las estaciones con la parte trasera por delante, es decir, de culo. Este hecho es indiferente para el proceso ya que

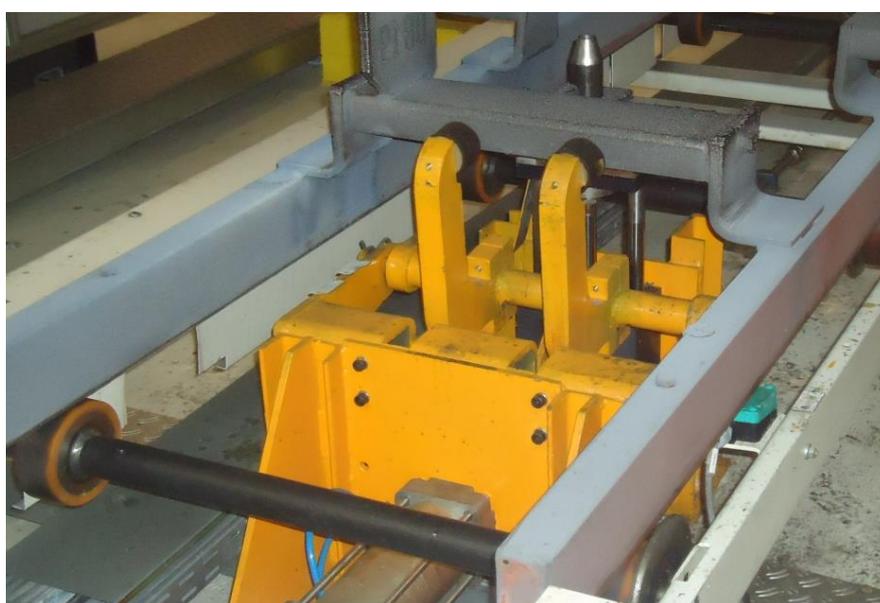
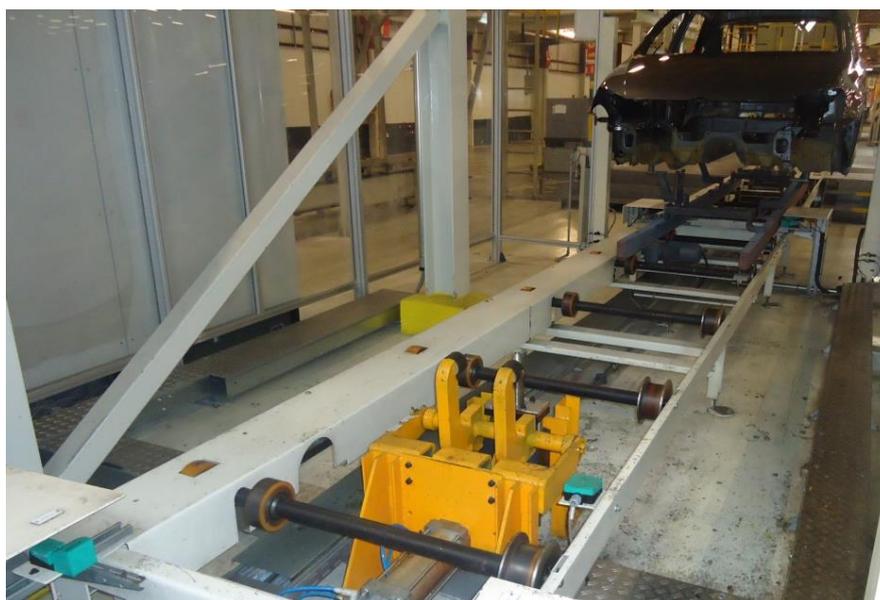
Ilustración 56 – Fotografía del sistema de anclaje y posicionamiento de carrocerías

Tanto en el caso de la estación de inspección como en la de marcaje, bastará con un anclaje mecánico del tipo descrito anteriormente que puede encargarse a cualquier empresa mecánica.

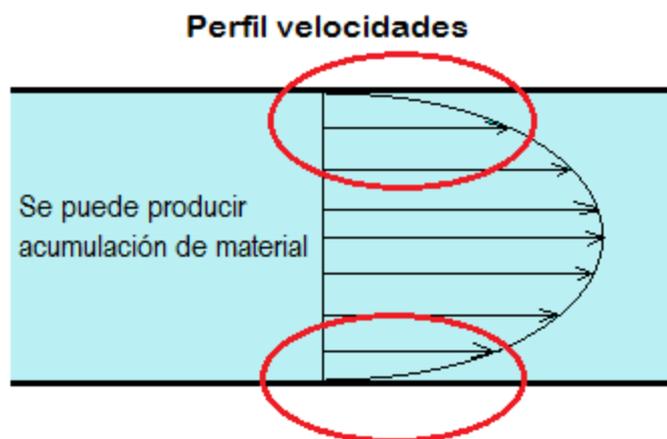
Parte de los elementos de dicho circuito, como las bombas, el depósito y los filtros, se situarán de forma estática en una esquina del cerramiento de la instalación de marcaje, y los demás se integrarán en el robot y se desplazarán con él. Es importante disminuir la distancia entre los elementos estáticos y los móviles para reducir las pérdidas en los conductos. Además, puesto que se requiere muy poco caudal, los conductos deberán ser muy estrechos ya que a mayor diámetro, menor velocidad media del fluido y en las paredes el fluido puede volverse casi estático.

Ilustración 57 - Perfil de velocidades flujo laminar

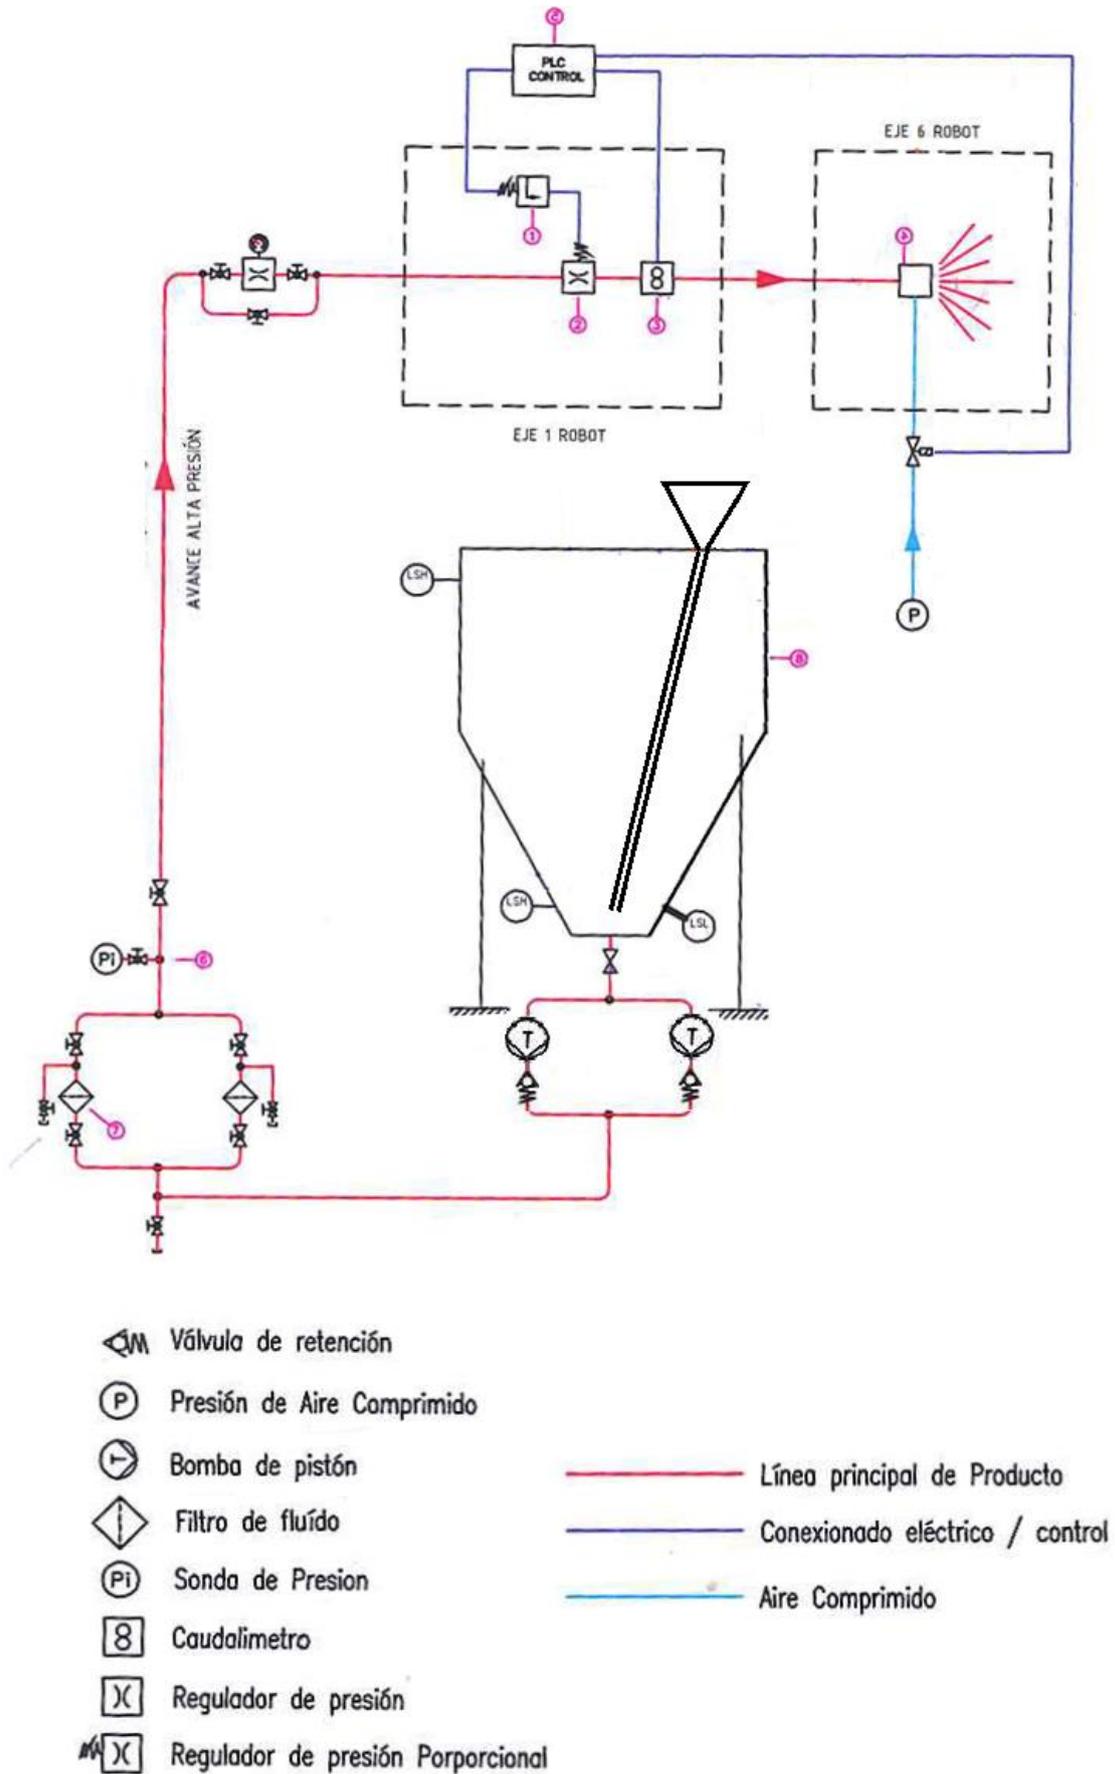
A continuación se muestra un esquema del sistema de suministro que se propone y seguidamente se describe cada componente:

Ilustración 58 - Circuito de suministro de pasta de pulir

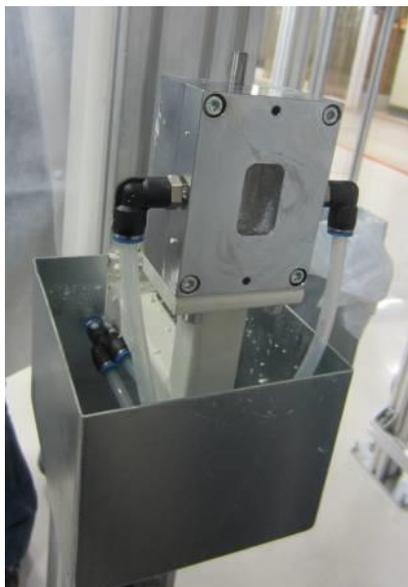
Se instalará un sistema neumático de limpieza de boquillas. Al final de cada ciclo de aplicación el Robot llevará a esta zona la boquilla, realizándose ahí un

soplado con aire comprimido que elimine posibles restos de pasta de pulir en la boquilla. El material arrastrado caerá en un depósito para su posterior recogida.

Ilustración 59 - Fotografía sistema limpieza de boquillas

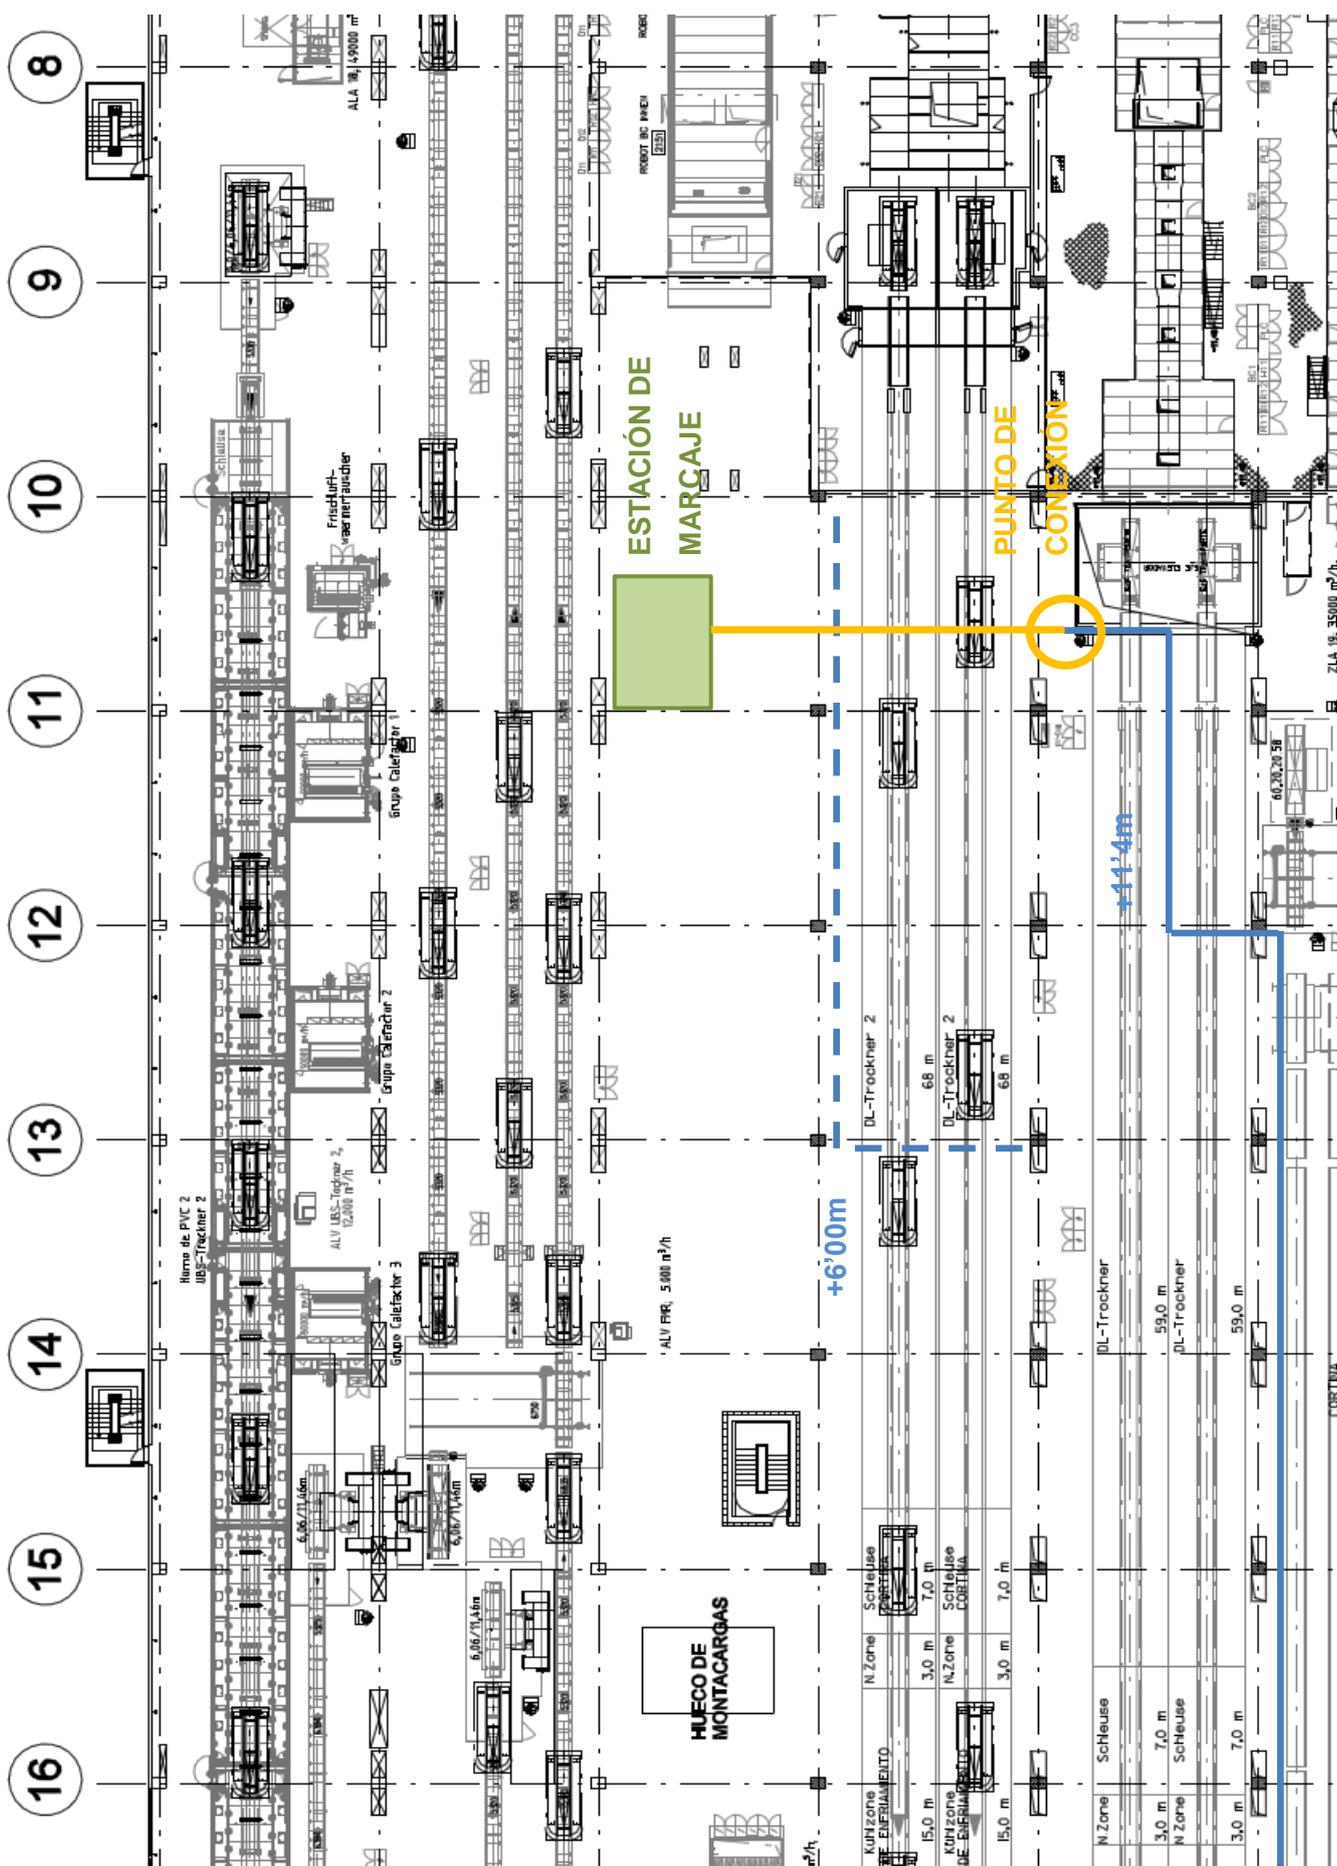
En la nave N2B existe una red de aire comprimido aérea que pasa cerca de la nueva instalación. Desde el punto señalado en el siguiente plano se prolongará el conducto hasta la estación de marcaje y allí se extraerán ramales para alimentar los diversos dispositivos.

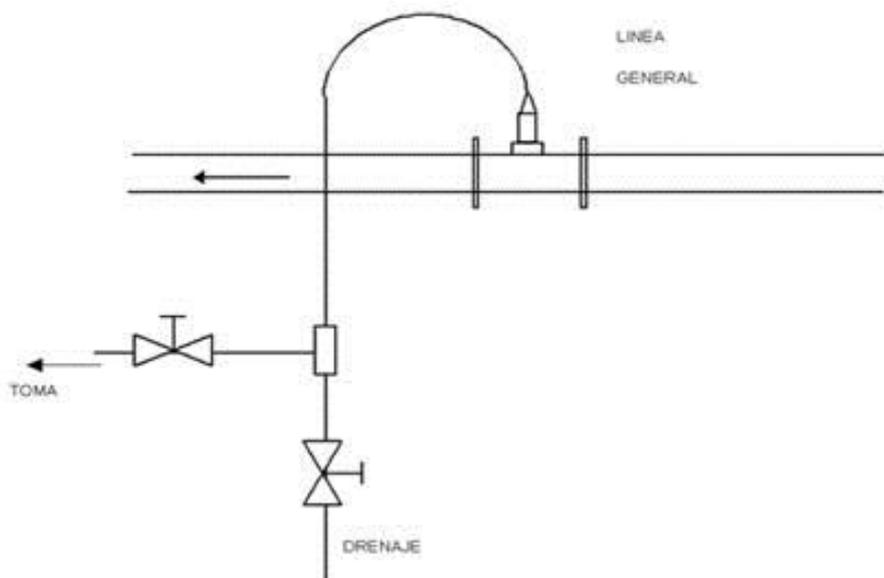
Al conducto general se soldará una ramificación por la parte superior de la tubería y formará un ángulo de 180° para descender. Esto se dispone así para evitar que el agua condensada que circula por defecto por el conducto general pueda ser recogida y llevada a los distintos equipos neumáticos conectados a la red. También se colocará un grifo de purga al final.

Ilustración 60 - Esquema acometida de aire comprimido

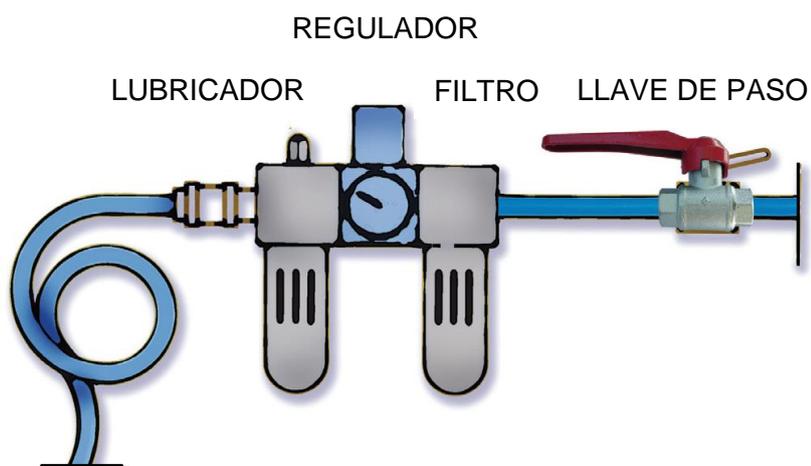
El nuevo ramal dispondrá de una llave de paso, un filtro, los elementos de regulación pertinentes y un lubricador, todo ello de la marca FESTO. Tras el lubricador se colocará enganche de conexión rápida.

Ilustración 61 - Esquema componentes nuevo ramal de aire comprimido

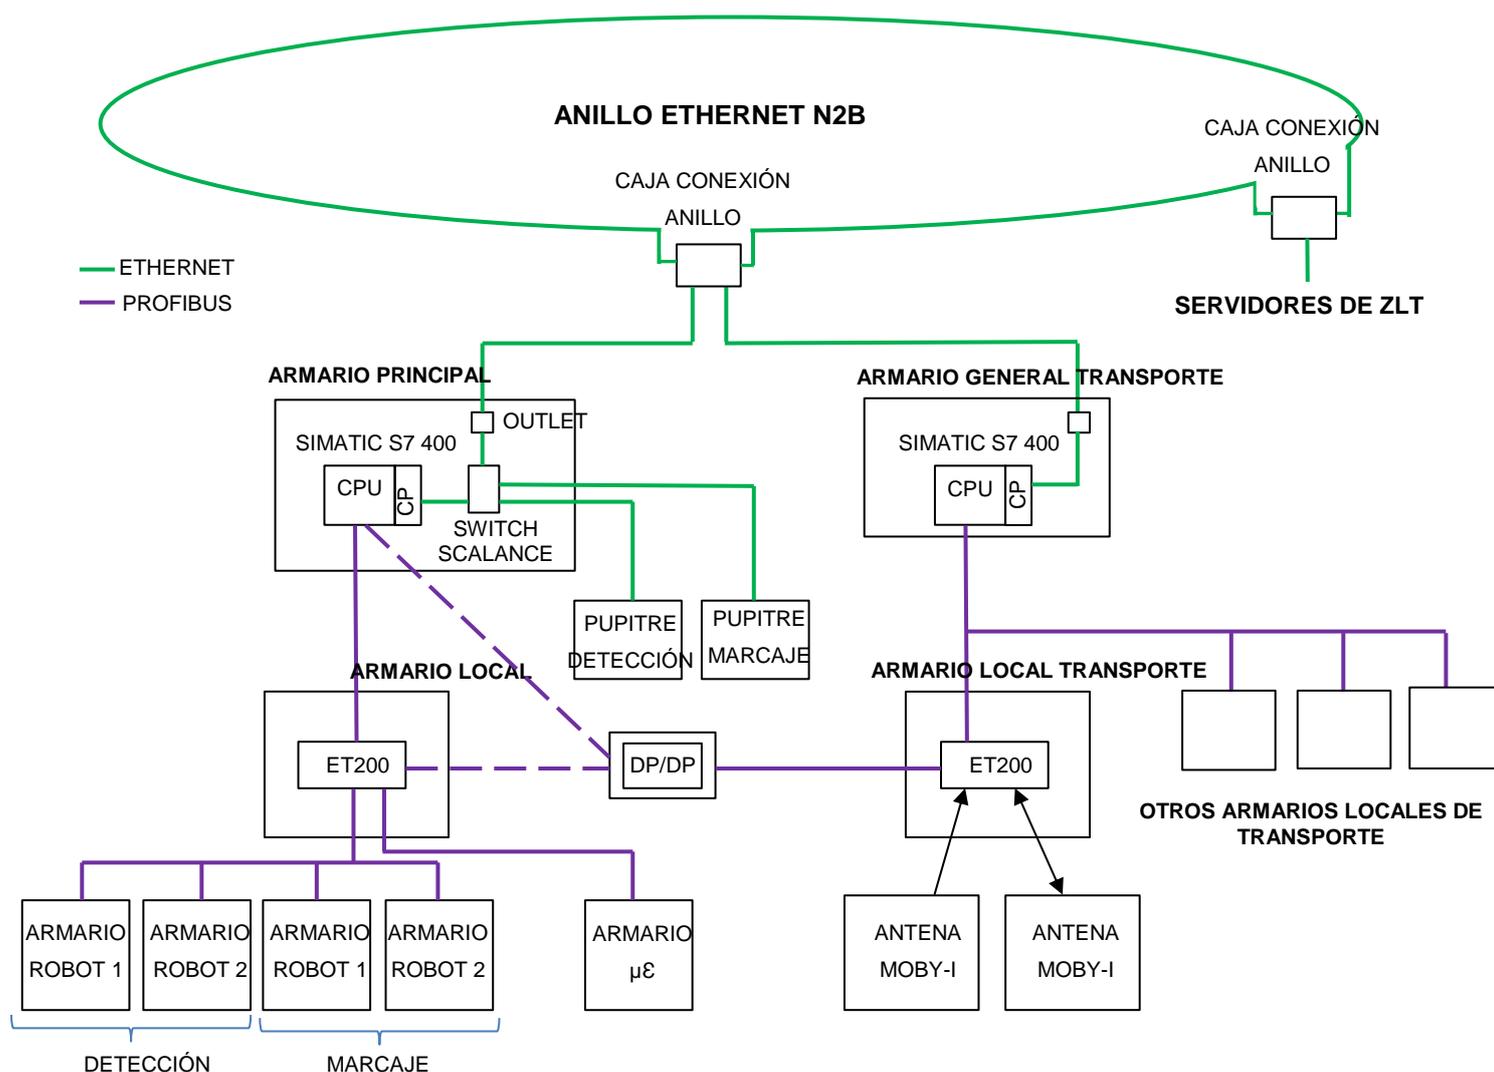
Se propone el siguiente esquema de comunicaciones para integrar la instalación del presente proyecto en la red de comunicaciones general de la nave 2B:

Ilustración 62 - Esquema red de comunicaciones industriales nave N2B

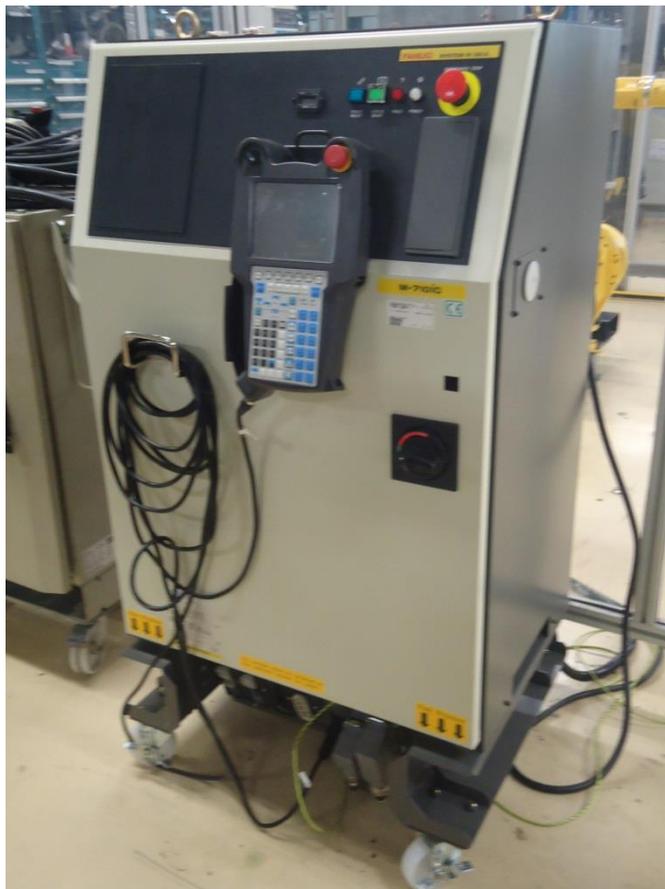
Además de los elementos lógicos citados anteriormente, el armario de control tiene otros elementos como: fuente de alimentación, pilas, transformador y sistemas de ventilación.

En la fotografía se muestra el aspecto exterior del armario de un robot M710iC con consola de FANUC.

Ilustración 64 - Fotografía armario y consola del robot de FANUC

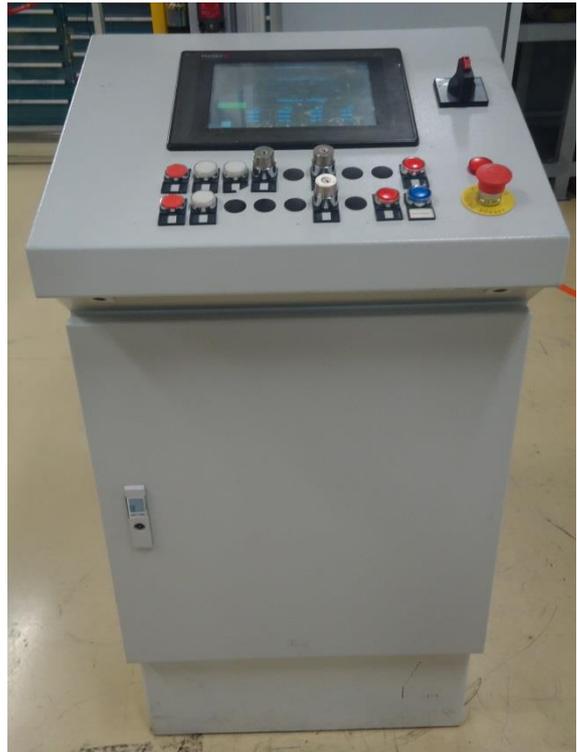
Tal y como se ha mencionado en el apartado 1, estos PCs se comunican con el armario principal a través de una red Ethernet. Se instalará en ellos un programa de visualización desde el que se pueda controlar el estado de funcionamiento y operar en todos los sistemas de las instalaciones (...)

Ilustración 65 - Fotografía pupitre de visualización y control

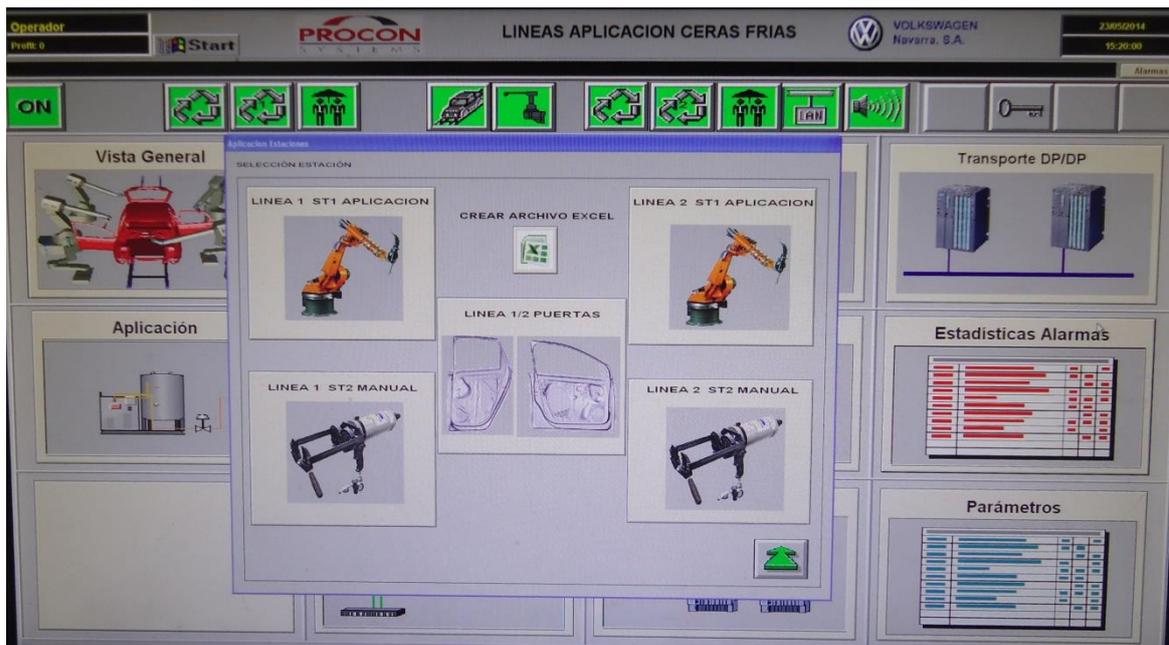
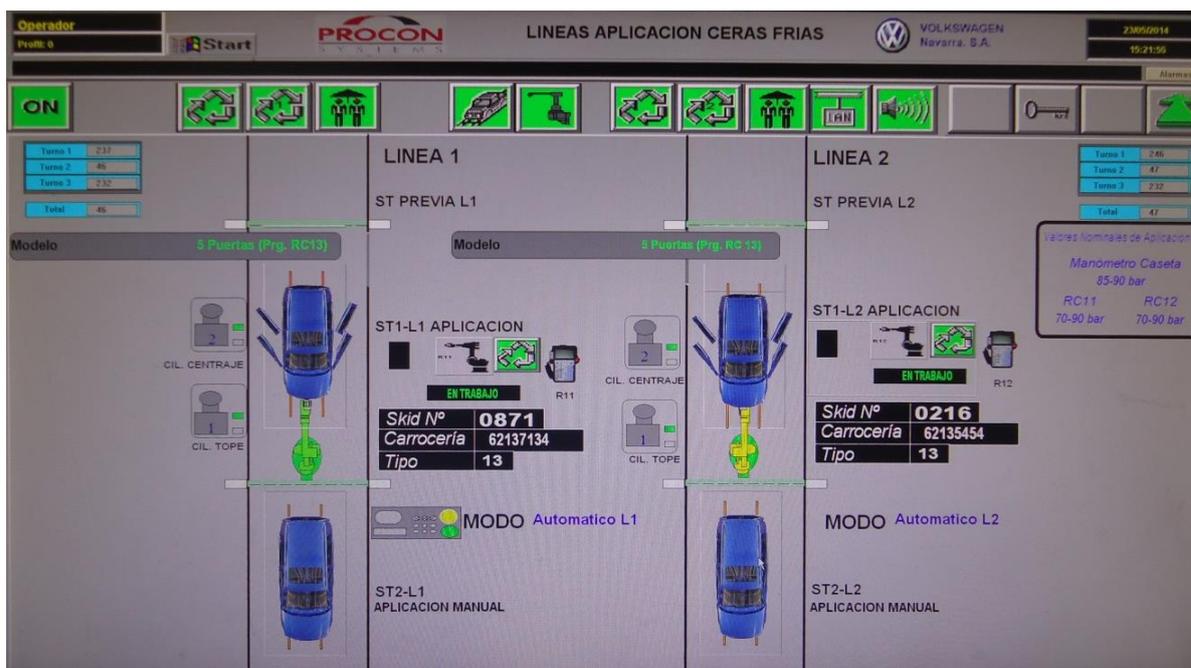
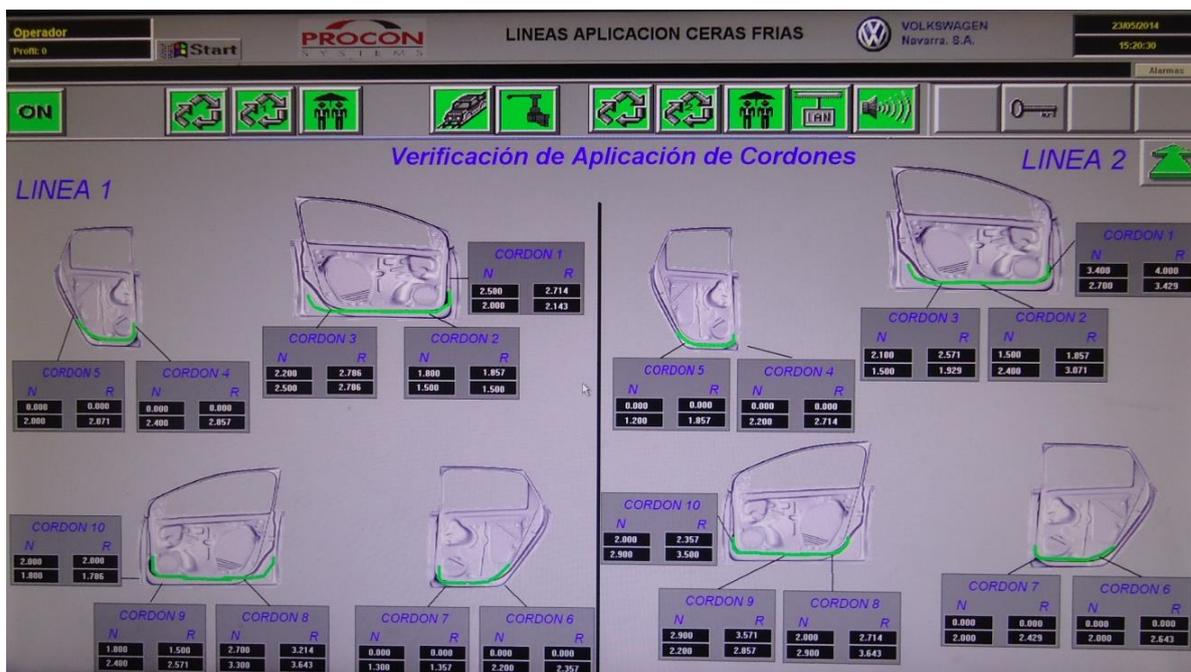
Se muestran a continuación diversas pantallas estándar de la estación de aplicación de cera fría:

Ilustración 66 - Fotografías de pantallas de la estación de aplicación de cera fría

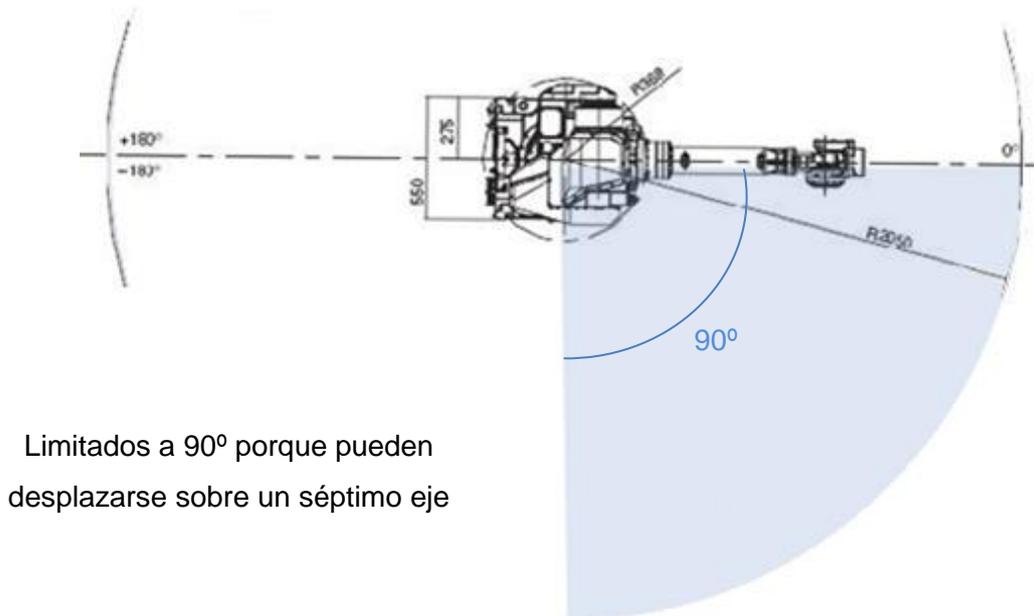
Espacio restringido de los robots de detección

Ilustración 67 - Esquema limitación de eje 1 del robot a 90°

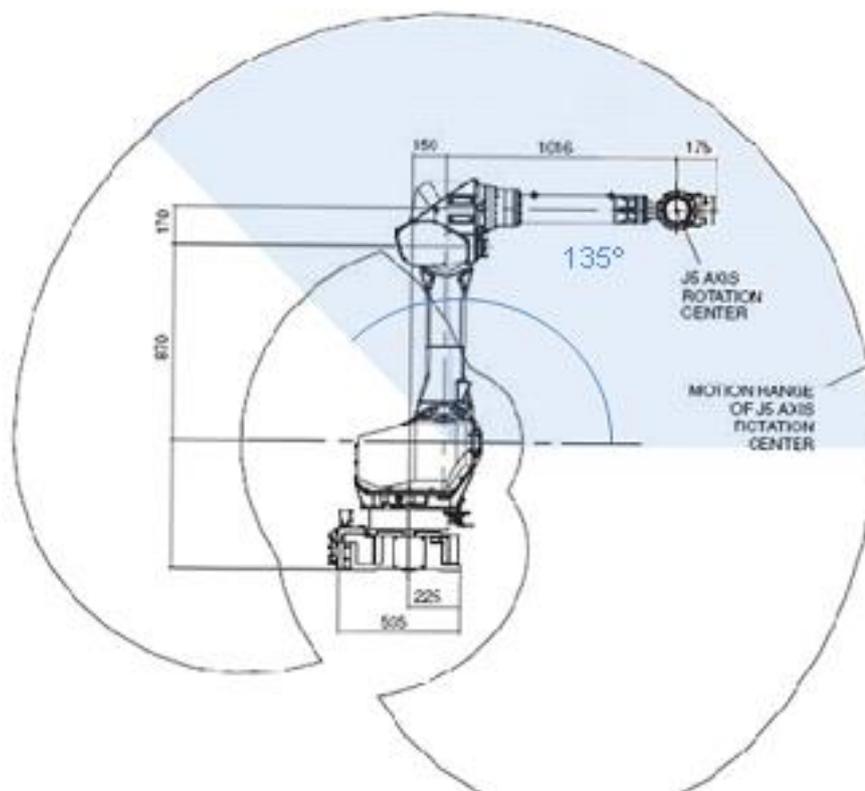
Ilustración 68 - Esquema limitación de eje 2 del robot a 135°
