Detección y marcaje automáticos de
defectos exteriores de carrocería
pintada en líneas de pulido de Pintura
de VW Navarra

MEMORIA

Grado en Ingeniería
en Tecnologías Industriales

Trabajo Fin de Grado

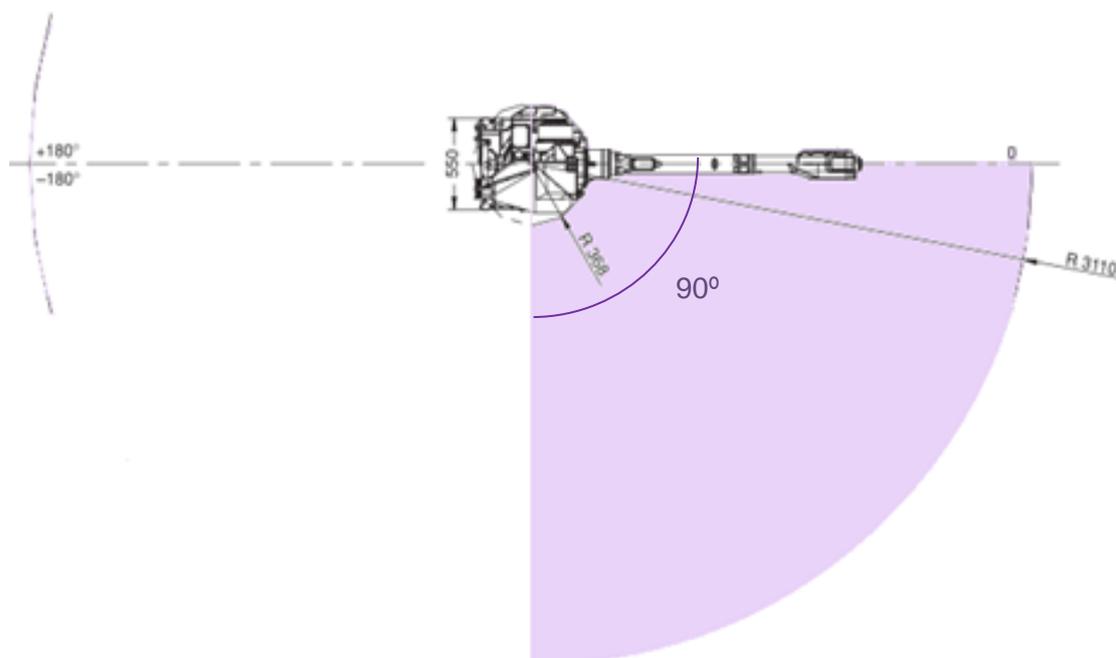
Espacio restringido de los robots de marcaje

Ilustración 69 - Esquema limitación de eje 1 de robot a 180°

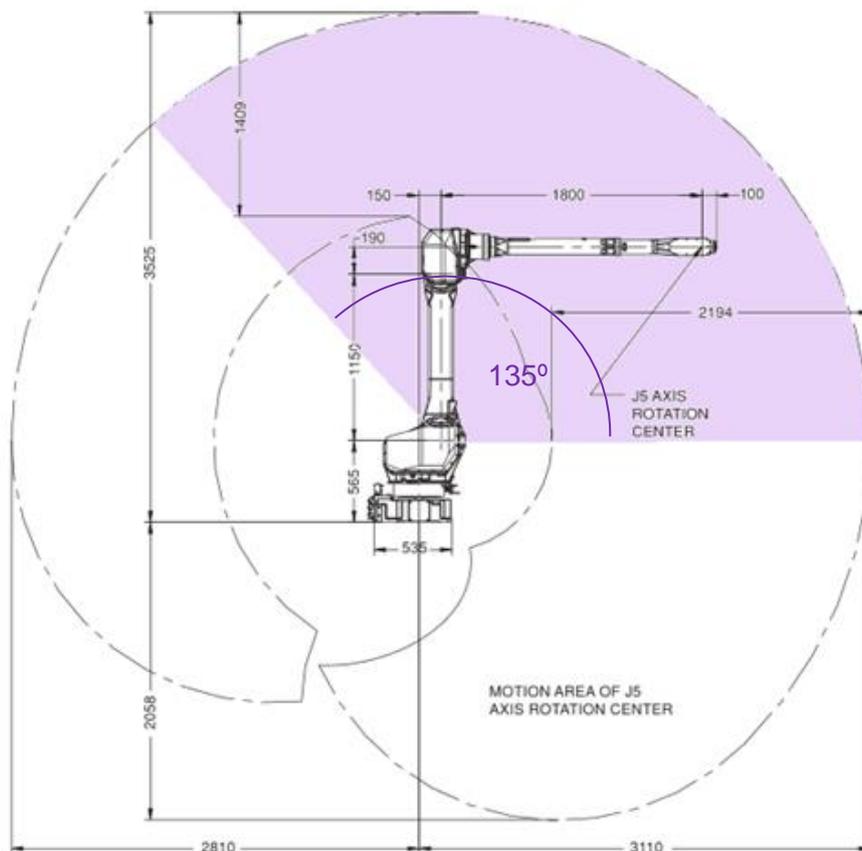
Ilustración 70 - Esquema limitación de eje 2 a 135°

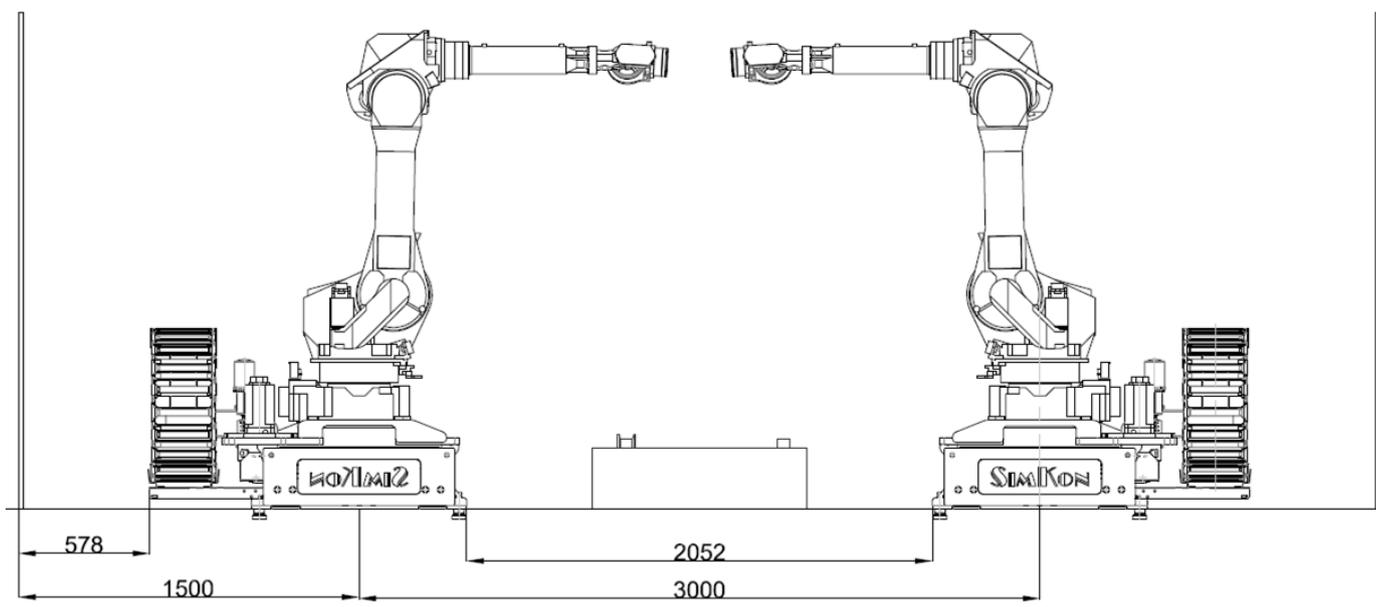
Ilustración 71 - Plano alzado instalación: distribución de la celda

Esta distribución cumple el RD 486/1997 sobre disposiciones mínimas de seguridad y salud en los lugares de trabajo puesto que se han planificado los pasos para mantenimiento con una anchura mayor de 500mm. También permite el paso de la carrocería con una anchura planificada mayor de 1773mm (anchura del Tourán).

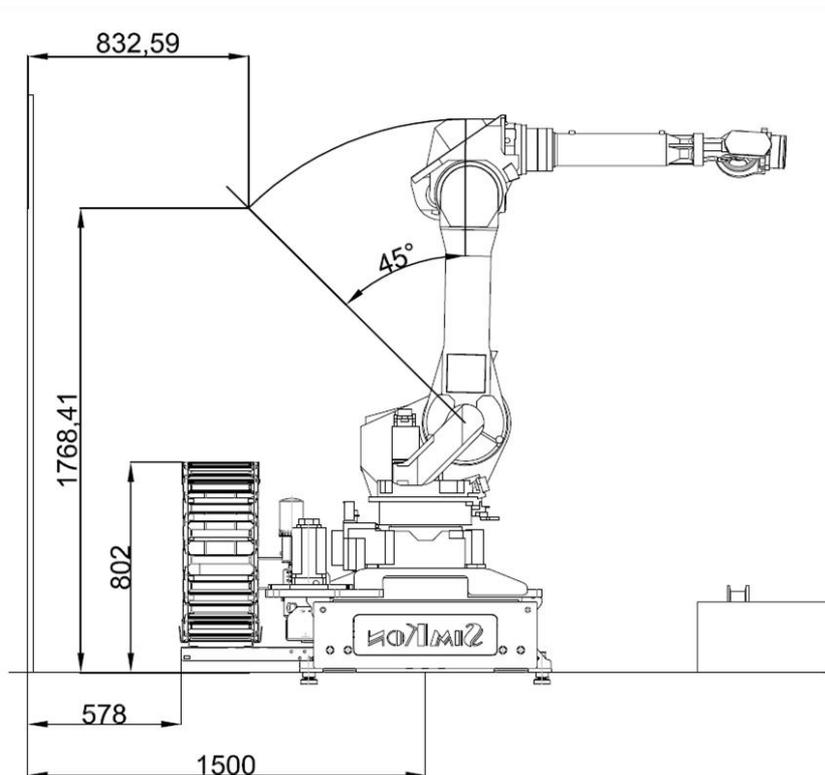
Para calcular la altura del cerramiento hay que considerar la altura de las zonas peligrosas más cercanas al mismo. Tanto para la estación de detección como para la de marcaje, se calculará mediante dos factores, el punto del séptimo eje más cercano a la valla y el punto más saliente del robot (codo) en su posición límite de 45° y se tomará la solución más restrictiva.

Ilustración 72 - Plano alzado estación detección: distancia a cerramiento

ZONA PELIGROSA	ALTURA ZONA PELIGROSA (a)	DISTANCIA DE SEGURIDAD HORIZONTAL (c)
Séptimo eje	800mm	578mm
Robot formando 45° respecto a la vertical	1769mm	833mm

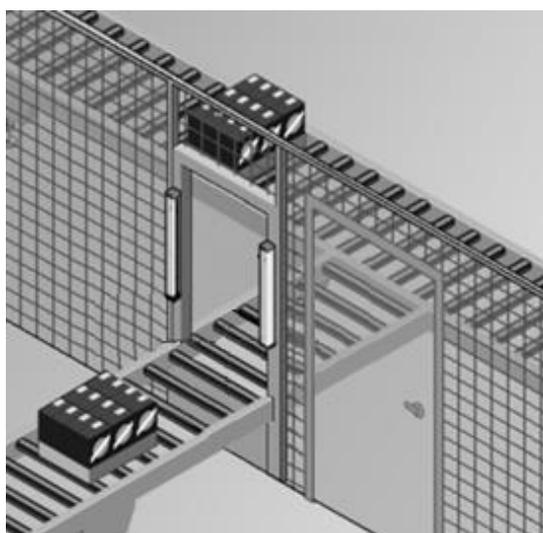
Se seleccionan los ESPE (equipos de protección electro sensibles) para proteger las entradas y salidas de las carrocerías. Dichos ESPE consistirán en unas fotocélulas en barrera que se colocarán a los laterales de la apertura creando una cortina de seguridad.

Ilustración 73 - Dibujo ESPE

En la mesa de transporte anterior a la instalación se situarán unas fotocélulas de detección de skid, y cuando dicho soporte con la carrocería, se coloque sobre los sensores, enviarán una señal al PLC que responderá con una función de inhibición que desactive momentáneamente el ESPE (Norma UNE-EN ISO 10218-2:2011). La carrocería atravesará la apertura y se volverá a activar la cortina de seguridad automáticamente.

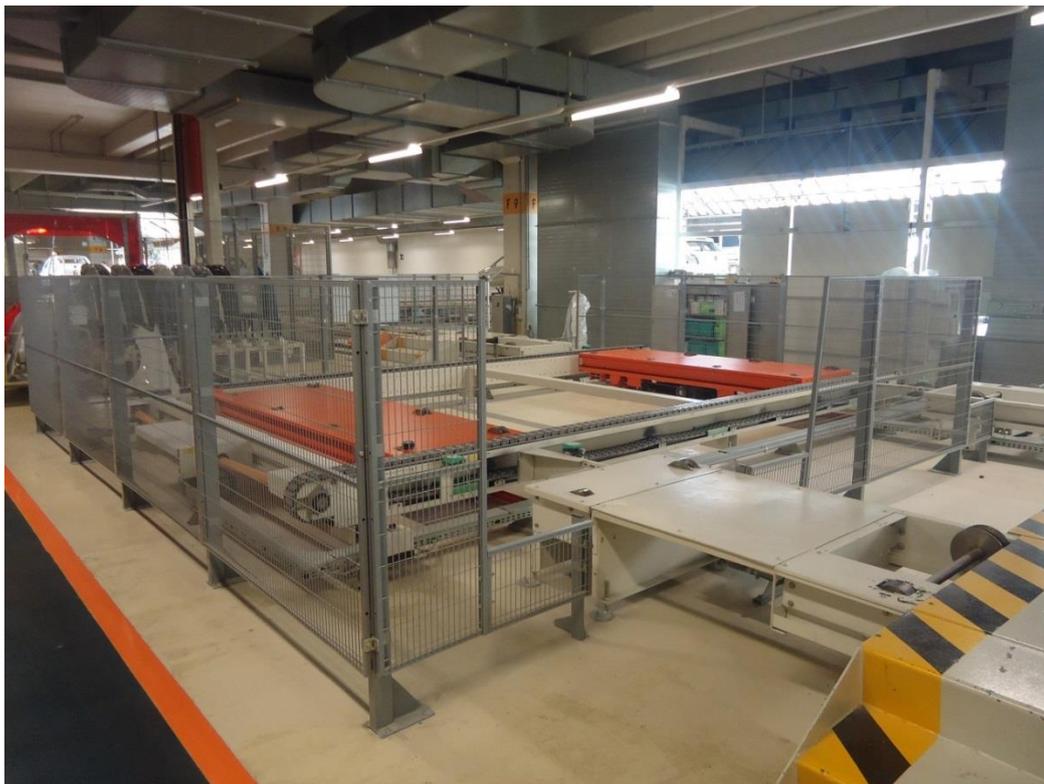
Se instalará un cerramiento de estructura metálica rodeando a las mesas transferidoras de 1400mm de altura (mínimo exigido por la norma UNE-EN ISO 13857 sin medidas de seguridad adicionales).

En la imagen se puede observar un cerramiento de estructura metálica de una mesa transferidora de la nave de pintura N2B en cota +6'00mm.

Ilustración 74 - Fotografía cerramiento mesa transferidora

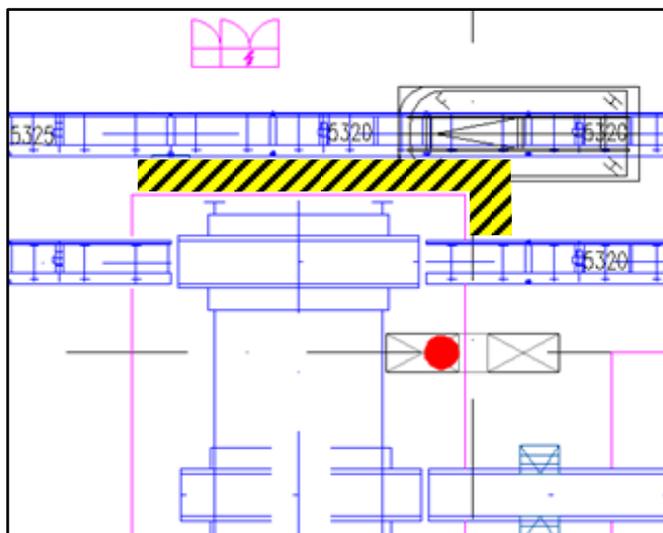
La colocación del vallado de protección de las mesas transferidoras conlleva a su vez un problema de seguridad. Existe la posibilidad de atropello entre el cerramiento y las carrocerías que circulan por el rail contiguo. Por dicha razón, se pintará el suelo de la zona peligrosa con franjas diagonales negras y amarillas a modo de advertencia.

Ilustración 76 - Área con riesgo de atropello

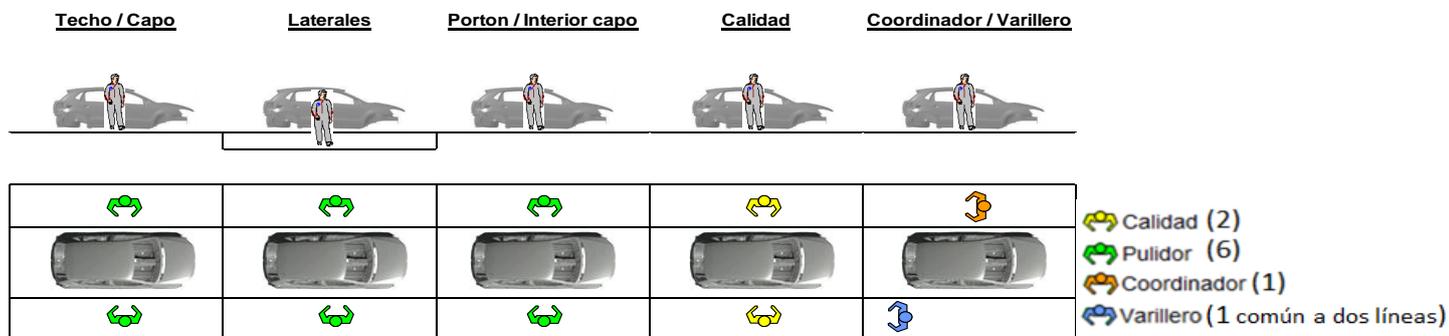
En los siguientes esquemas, se puede observar que se ha aumentado un tacto en la línea rápida respecto a la línea actual. Esto significa que el coche permanecerá 1'46 minutos más en la nueva línea.

Ilustración 77 - Esquema situación operarios en línea de pulido actual

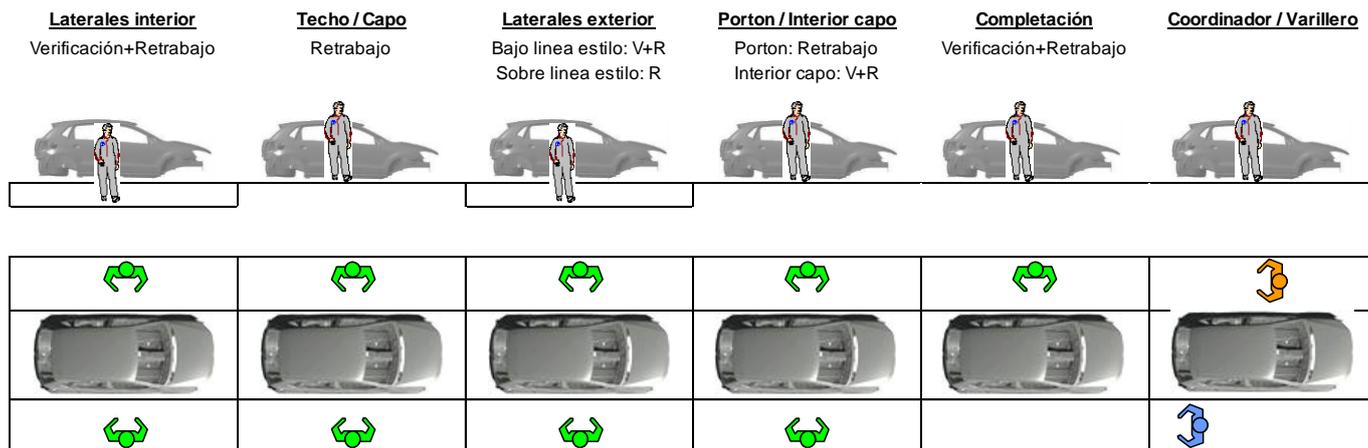
Ilustración 78 - Esquema situación operarios en línea de pulido rápida

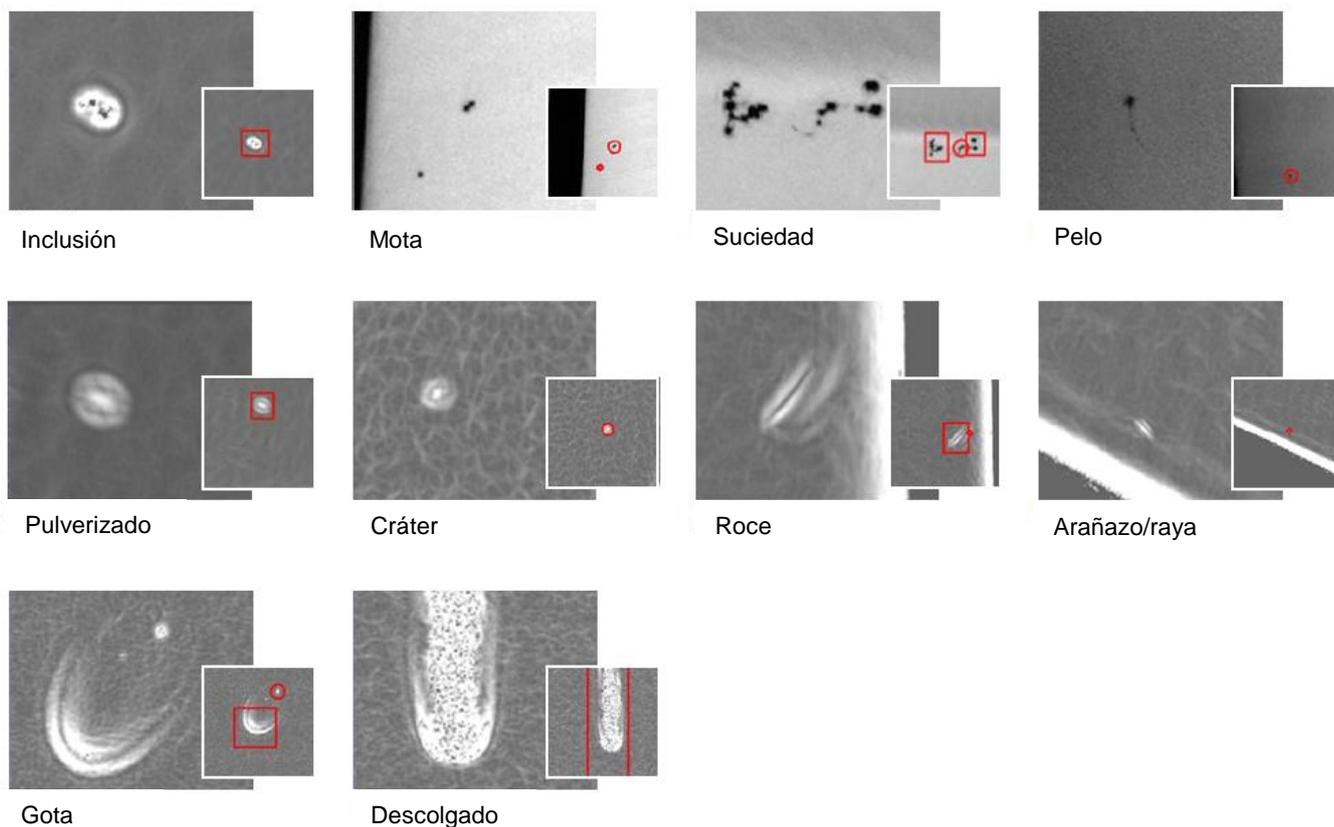
A continuación se muestran imágenes con ejemplos de defectos en carrocerías detectados por el sistema:

Ilustración 79 - Fotografías de defectos en carrocerías detectados por el sistema REFLECTControl

Se puede concluir que el sistema detecta sin problema aquellos defectos puntuales que rompen bruscamente la homogeneidad de la superficie mientras que aquellos que son graduales, como las ondulaciones, desviaciones del color o efectos de velo, no es capaz de reconocerlos.

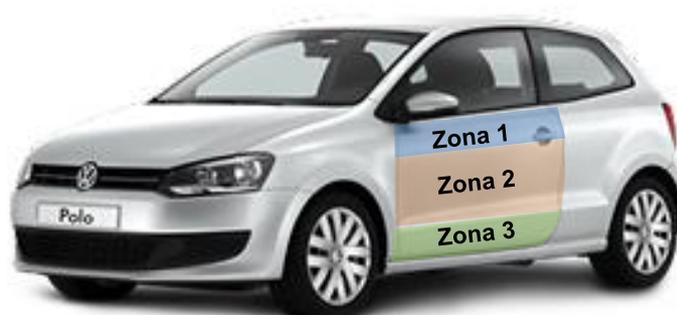
Zona	Diámetro (mm)			
	N (n.r.)	A (pequeño)	B (medio)	C (grande)
1	0.3	0.5	1.0	2.0
2	0.3	0.7	1.4	2.8
3	0.3	1.0	2.0	4.0

Ilustración 80 - Situación de las zonas definidas por proveedor en la carrocería

La estación de detección del presente proyecto únicamente inspeccionará la zona sobre la línea de estilo inferior de la carrocería que corresponde a las Zonas 1 y 2 de la tabla mostrada anteriormente.

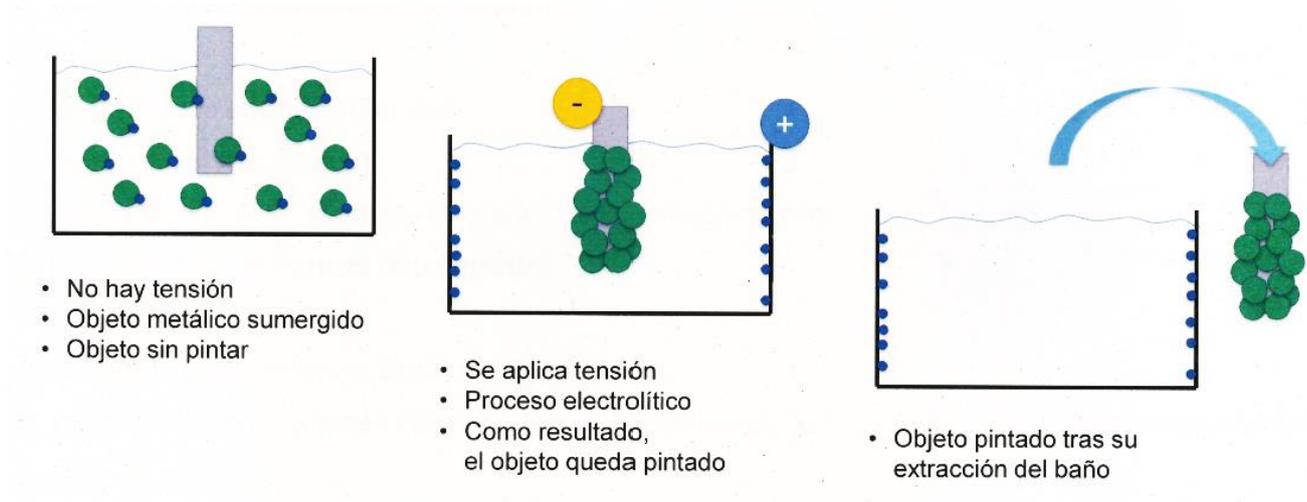
Se aplica una tensión DC a la carrocería y se sumerge en un baño de pintura en el que las partículas tienen la carga contraria siendo atraídas por la carrocería y depositándose sobre su superficie de forma uniforme.

Ilustración 82 - Proceso de cataforesis

Se recubre la carrocería hasta adquirir un grosor determinado a partir del cual la capa funciona como aislante y la atracción eléctrica cesa.

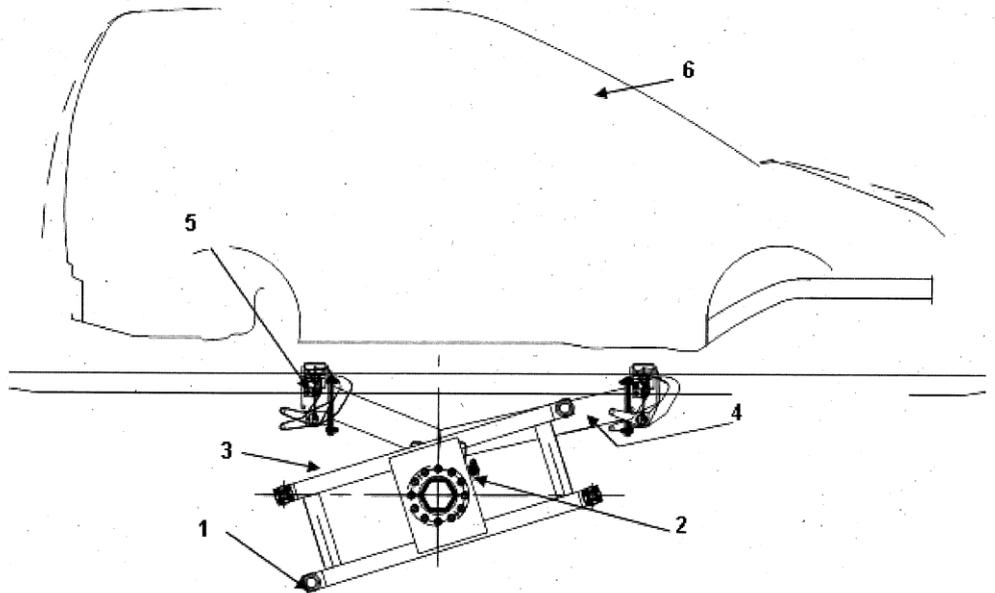
Vista delantera del carro

Sistema de transporte que lleva la carrocería a través de un proceso de inmersión volteándola 360° alrededor de su eje transversal.

1. Rodillo guía
2. Eje del carro giratorio
3. Palanca de rodillos
4. Brazo de soporte
5. Bloqueo de skid
6. Carrocería

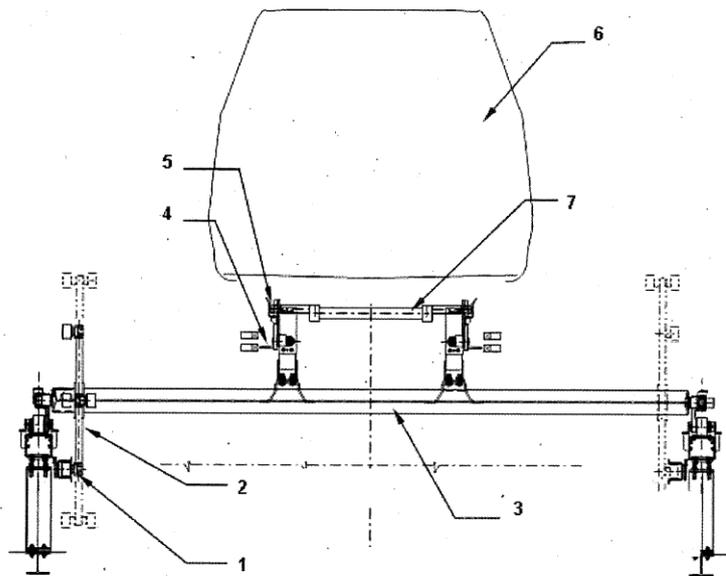
1. Rodillo guía
2. Palanca de rodillo
3. Eje del carro
4. Pasador de accionamiento
5. Bloqueo de skid
6. Carrocería
7. Skid

Ilustración 84 - Vistas RoDip

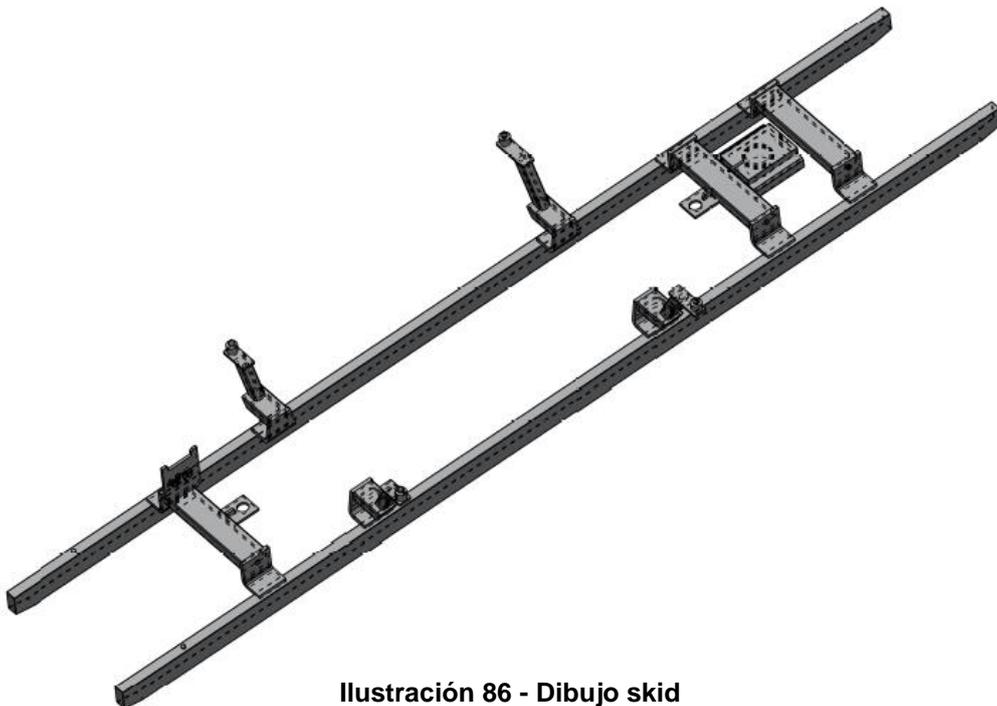
Ilustración 86 - Dibujo skid

Tipo de pallet. Plataforma, en este caso metálica, que sirve de soporte para la carrocería y ayuda al desplazamiento de la misma por la línea de producción.

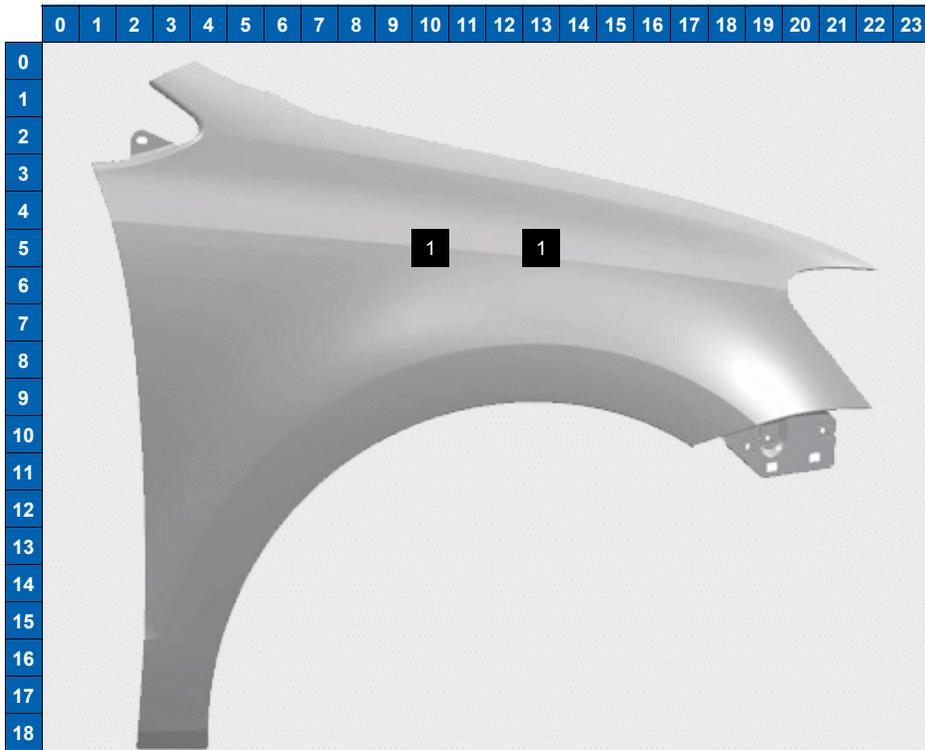
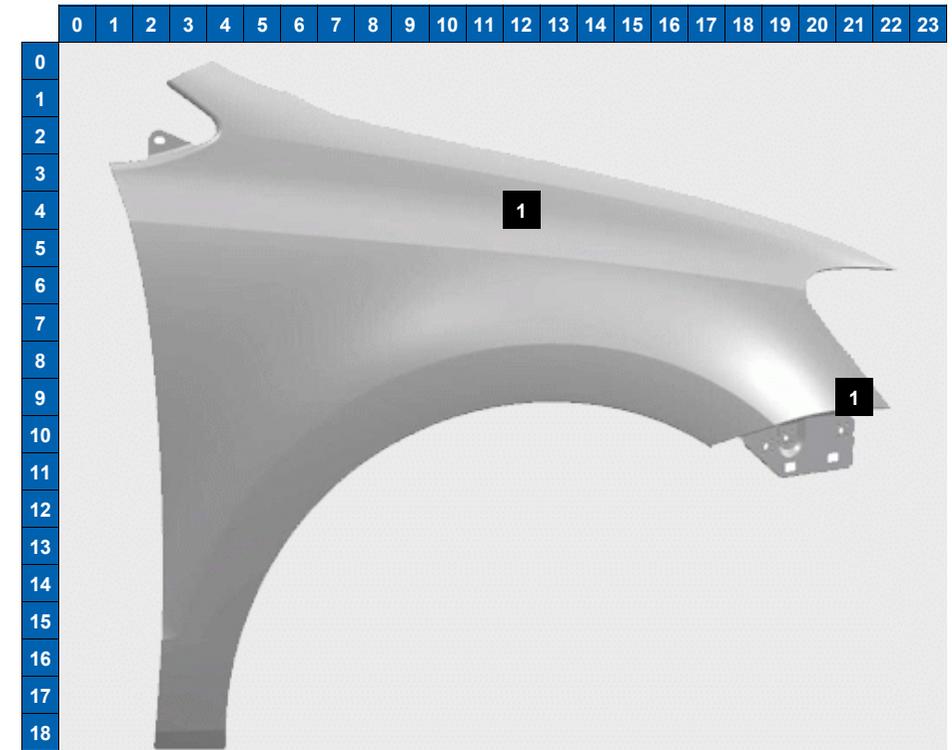
Aleta derecha

MARIPOSA DEFECTOS PINTURA

PIN	Color	L610	Defecto	Fallos	Estación	Puertas	Chapa	X	Y
6130559	A1A1	26/03/14 02:06	Gotas	26-03-14 04:44	PHL1P101	2 Puertas	BL1	10	5
6130559	A1A1	26/03/14 02:06	Gotas	26-03-14 04:45	PHL1P101	2 Puertas	BL1	13	5
1			2

PIN	Color	L610	Defecto	Fallos	Estación	Puertas	Chapa	X	Y
6130116	U5U5	25/03/14 19:52	Lijado incorrecto	25/03/14 22:46	PHL2P202	4 Puertas	BL1	12	4
6127911	8E8E	25/03/14 17:38	Sucio de material sellante	25/03/14 20:08	PHL2P202	4 Puertas	BL1	21	9
2			2

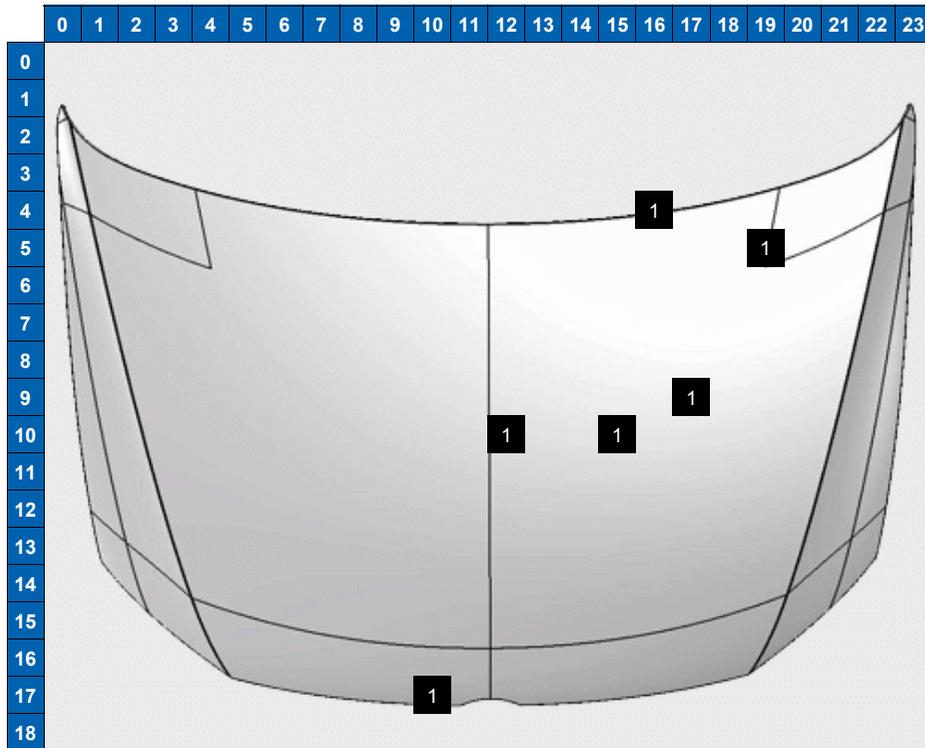
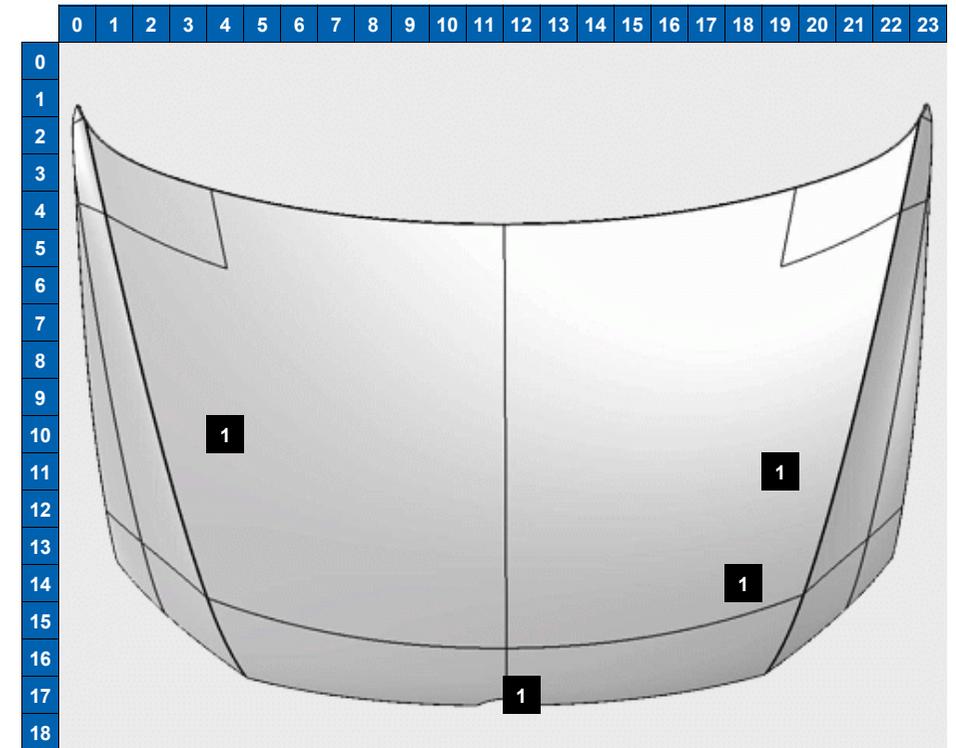
Capo exterior

MARIPOSA DEFECTOS PINTURA

PIN	Color	L610	Defecto	Fallos	Estación	Puertas	Chapa	X	Y
6130532	2T2T	26/03/14 01:42	Abolladura	26-03-14 04:25	PHL1P101	2 Puertas	BL1	16	4
6130074	U5U5	25/03/14 22:13	Cráter	26-03-14 00:50	PHL1P102	4 Puertas	BL2	19	5
6130095	0Q0Q	25/03/14 22:25	Cráter	26-03-14 02:16	PHMXP300	4 Puertas	BL2	12	10
6130490	2T2T	26/03/14 01:29	Estampado defectuoso	26-03-14 04:10	PHL1P101	2 Puertas	BL1	17	9
6095406	B4B4	25/03/14 09:52	Hendidura	25-03-14 12:42	PHL1P102	4 Puertas	BL1	15	10
6130330	U5U5	25/03/14 23:04	Sucio de material sellante	26-03-14 01:40	PHL1P101	4 Puertas	BL1	10	17
6			6

PIN	Color	L610	Defecto	Fallos	Estación	Puertas	Chapa	X	Y
6127395	U5U5	25/03/14 10:37	Deformado	25/03/14 13:11	PHL2P202	4 Puertas	BL2	4	10
6127395	U5U5	25/03/14 10:37	Deformado	25/03/14 13:11	PHL2P202	4 Puertas	BL2	19	11
6127467	B4B4	25/03/14 06:54	Sucio de material sellante	25/03/14 09:01	PHL2P201	4 Puertas	BL1	12	17
6130400	B4B4	26/03/14 00:03	Sucio de material sellante	26/03/14 02:40	PHL2P202	4 Puertas	BL1	18	14
3			4

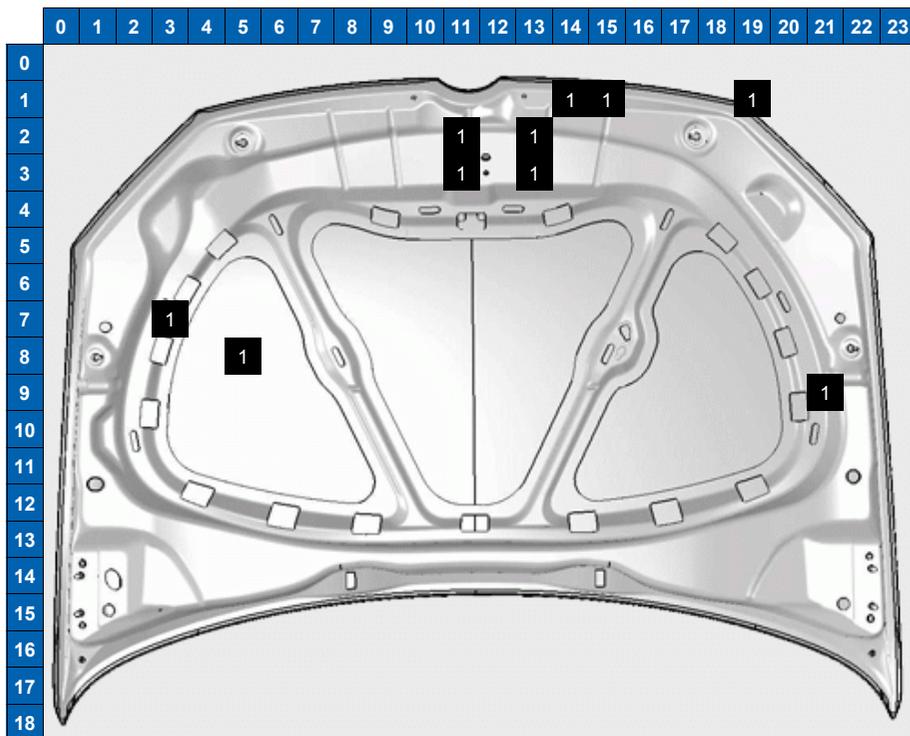
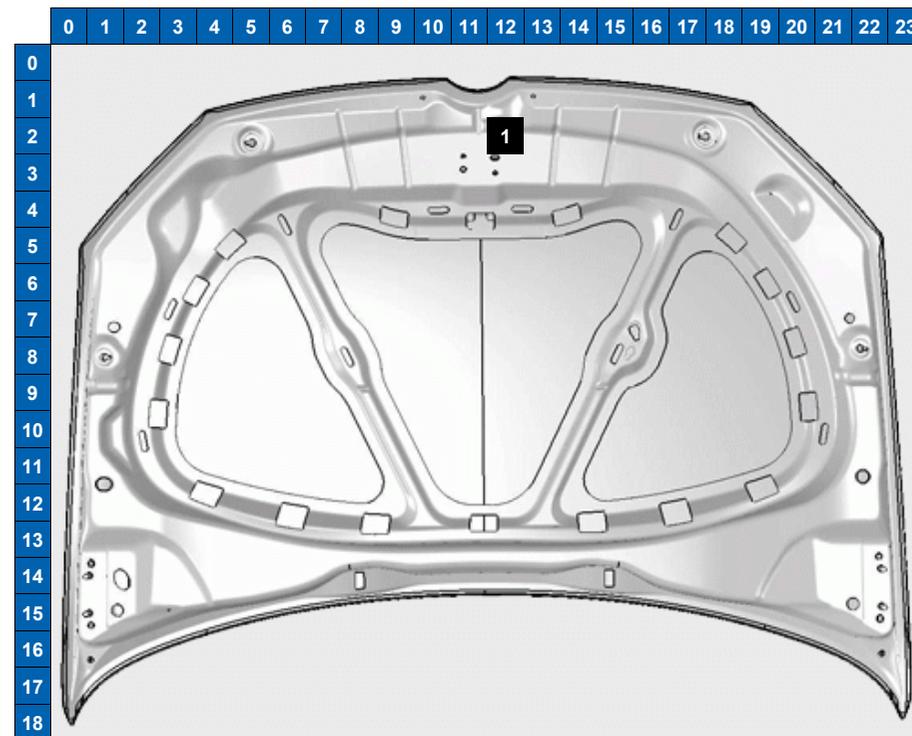
Capo interior

MARIPOSA DEFECTOS PINTURA

PIN	Color	L610	Defecto	Fallos	Estación	Puertas	Chapa	X	Y
6127530	4Q4Q	25/03/14 06:51	Ampolla	25-03-14 09:21	PHL1P102	4 Puertas	BL1	15	1
6130069	8E8E	25/03/14 22:06	Gotas	26-03-14 00:45	PHL1P102	4 Puertas	BL2	14	1
6130058	8E8E	25/03/14 21:41	Huella en húmedo	26-03-14 00:44	PHL1P101	4 Puertas	BL2	11	2
6130274	4Q4Q	26/03/14 01:30	Huella en húmedo	26-03-14 04:14	PHL1P101	4 Puertas	BL2	11	3
6130506	2T2T	26/03/14 01:32	Huella en húmedo	26-03-14 04:11	PHL1P102	2 Puertas	BL1	13	2
6130556	A1A1	26/03/14 01:44	Huella en húmedo	26-03-14 04:22	PHL1P102	2 Puertas	BL1	13	3
6128146	0Q0Q	25/03/14 22:38	Sucio de adhesivo para carrocería	26-03-14 01:13	PHL1P102	4 Puertas	BL1	21	9
6130274	4Q4Q	26/03/14 01:30	Sucio de adhesivo para carrocería	26-03-14 04:14	PHL1P101	4 Puertas	BL2	3	7
6130296	0Q0Q	25/03/14 21:27	Sucio de adhesivo para carrocería	26-03-14 00:21	PHL1P101	4 Puertas	BL1	5	8
6130308	8E8E	26/03/14 02:18	Sucio de material sellante	26-03-14 05:06	PHL1P102	4 Puertas	BL2	19	1

PIN	Color	L610	Defecto	Fallos	Estación	Puertas	Chapa	X	Y
6128100	2T2T	25/03/14 21:02	Huella en húmedo	25/03/14 23:48	PHL2P201	4 Puertas	BL2	12	2
1			1

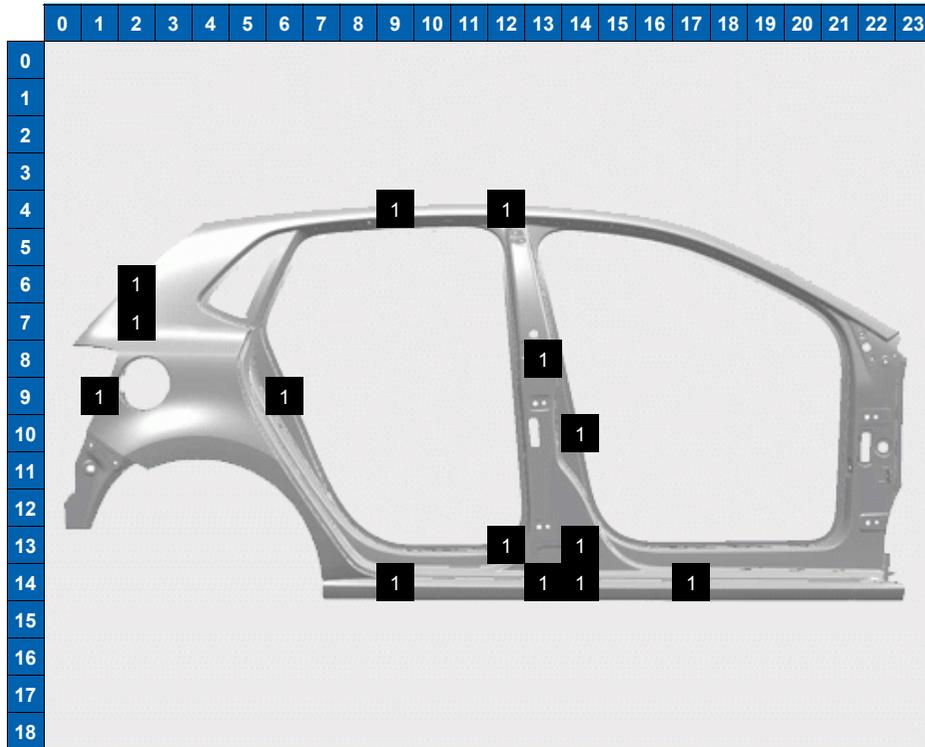
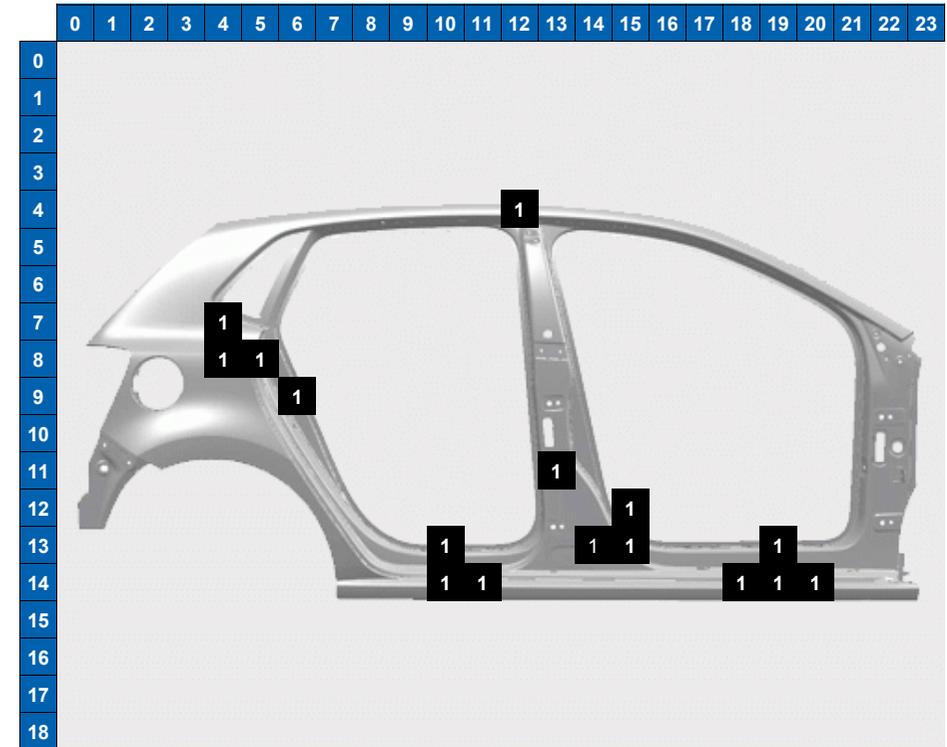
Lateral derecho 4 Puertas

MARIPOSA DEFECTOS PINTURA

PIN	Color	L610	Defecto	Fallos	Estación	Puertas	Chapa	X	Y
6126348	B4B4	25/03/14 04:13	Abolladura	24-03-14 03:46	CHL1B612	4 Puertas	BL1	12	4
6127496	D8D8	25/03/14 17:00	Abolladura	25-03-14 19:50	PHL1P102	4 Puertas	BL2	9	4
6130611	B4B4	26/03/14 03:05	Cráter	26-03-14 06:05	PHL1P102	4 Puertas	BL1	9	14
6127352	U5U5	25/03/14 09:02	Descolgados, gotas	25-03-14 11:51	PHL1P102	4 Puertas	BL2	13	8
6127352	U5U5	25/03/14 09:02	Descolgados, gotas	25-03-14 11:51	PHL1P102	4 Puertas	BL2	14	14
6130058	8E8E	25/03/14 21:41	Falta pintado	26-03-14 00:44	PHL1P101	4 Puertas	BL2	14	13
6127944	2T2T	25/03/14 19:13	Gotas	25-03-14 22:21	PHL1P102	4 Puertas	BL2	17	14
6130075	8E8E	25/03/14 18:40	Hervidos	25-03-14 21:31	PHL1P102	4 Puertas	BL1	12	13
6130107	8E8E	25/03/14 19:16	Hervidos	25-03-14 22:23	PHL1P102	4 Puertas	BL1	13	14
6127285	B4B4	25/03/14 07:49	Huella en húmedo	25-03-14 10:58	PHL1P102	4 Puertas	BL2	2	6

PIN	Color	L610	Defecto	Fallos	Estación	Puertas	Chapa	X	Y
6126351	B4B4	25/03/14 05:31	Abolladura	24/03/14 03:02	CHL1B612	4 Puertas	BL1	12	4
6127693	2T2T	25/03/14 15:26	Abolladura	25/03/14 17:52	PHL2P202	4 Puertas	BL2	10	13
6130186	D7D7	25/03/14 20:39	Abolladura	25/03/14 23:26	PHL2P202	4 Puertas	BL1	5	8
6127308	2T2T	25/03/14 08:27	Descolgados barniz transparente	25/03/14 11:24	PHL2P202	4 Puertas	BL2	15	13
6127393	B4B4	25/03/14 11:07	Descolgados barniz transparente	25/03/14 14:24	PHL2P202	4 Puertas	BL2	10	14
6130091	D7D7	25/03/14 22:31	Descolgados barniz transparente	26/03/14 01:13	PHL2P202	4 Puertas	BL2	15	12
6126837	8E8E	25/03/14 04:38	Descolgados, gotas	25/03/14 07:12	PHL2P201	4 Puertas	BL2	14	13
6130135	2T2T	26/03/14 00:06	Descolgados KTL	26/03/14 02:49	PHL2P228	4 Puertas	BL2	13	11
6127475	0Q0Q	25/03/14 11:20	Huella en húmedo	25/03/14 14:35	PHL2P202	4 Puertas	BL2	19	14
6130425	2T2T	26/03/14 00:22	Huella en húmedo	26/03/14 02:56	PHL2P201	4 Puertas	BL1	4	7

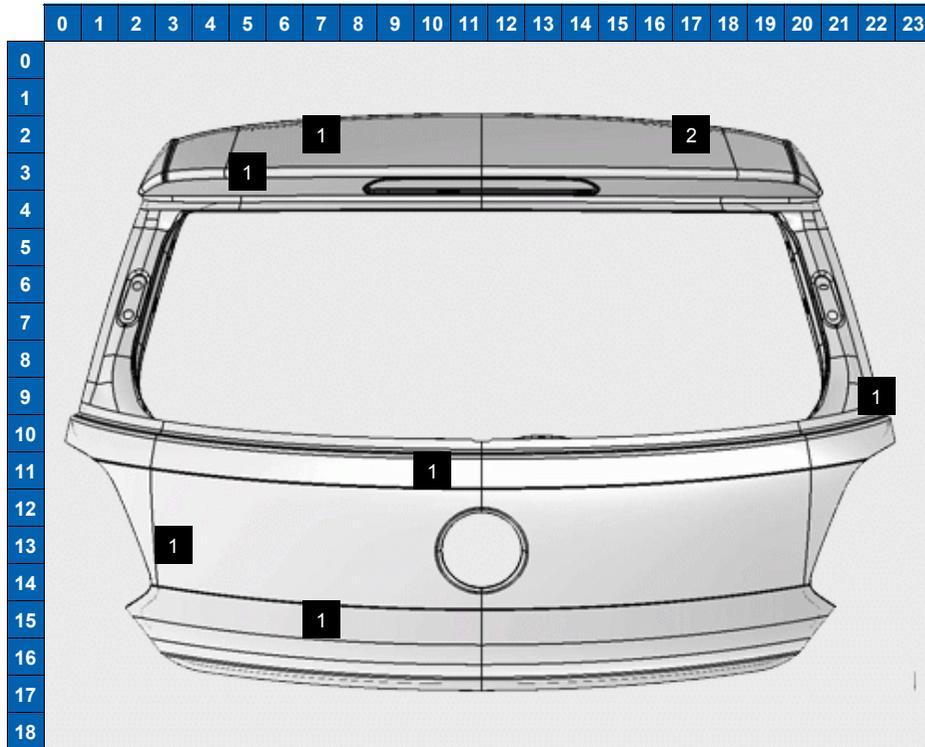
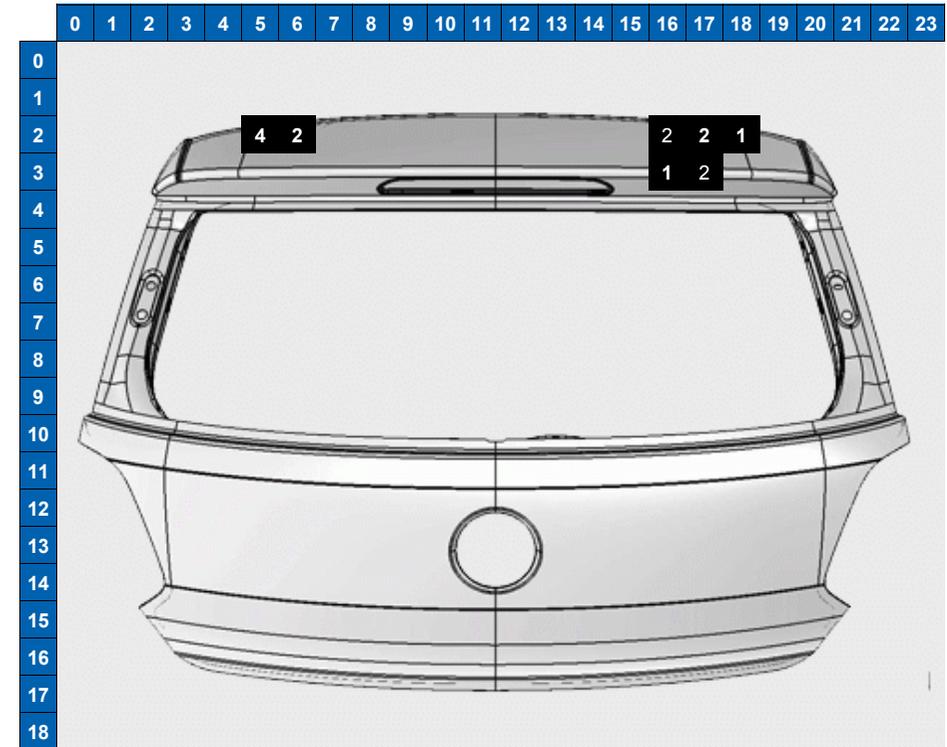
Porton exterior

MARIPOSA DEFECTOS PINTURA

PIN	Color	L610	Defecto	Fallos	Estación	Puertas	Chapa	X	Y
6127869	U5U5	25/03/14 12:27	Abolladura	25-03-14 15:35	PHL1P104	4 Puertas	BL1	3	13
6128012	6K6K	25/03/14 16:48	Abolladura	25-03-14 19:24	PHL1P103	4 Puertas	BL1	5	3
6128012	6K6K	25/03/14 16:48	Abolladura	25-03-14 19:24	PHL1P103	4 Puertas	BL1	17	2
6130219	2T2T	25/03/14 21:00	Abolladura	26-03-14 00:05	PHL1P023	4 Puertas	BL1	17	2
6130219	2T2T	25/03/14 21:00	Abolladura	26-03-14 00:05	PHL1P023	4 Puertas	BL1	7	2
6127418	8E8E	25/03/14 09:38	Gotas	25-03-14 12:24	PHL1P104	4 Puertas	BL2	7	15
6127219	8E8E	25/03/14 03:32	Sucio de material sellante	25-03-14 06:32	PHL1P104	2 Puertas	BL1	22	9
6127524	B4B4	25/03/14 06:35	Sucio de material sellante	25-03-14 09:05	PHL1P103	4 Puertas	BL1	10	11
6			8

PIN	Color	L610	Defecto	Fallos	Estación	Puertas	Chapa	X	Y
6120155	2T2T	25/03/14 03:41	Abolladura	25/03/14 06:31	PHL2P203	2 Puertas	BL1	5	2
6120155	2T2T	25/03/14 03:41	Abolladura	25/03/14 06:31	PHL2P203	2 Puertas	BL1	16	3
6127324	4Q4Q	25/03/14 04:45	Abolladura	25/03/14 07:29	PHL2P024	4 Puertas	BL1	17	2
6127324	4Q4Q	25/03/14 04:45	Abolladura	25/03/14 07:29	PHL2P024	4 Puertas	BL1	5	2
6127715	U5U5	25/03/14 11:09	Abolladura	25/03/14 14:17	PHL2P024	4 Puertas	BL1	17	3
6127715	U5U5	25/03/14 11:09	Abolladura	25/03/14 14:17	PHL2P024	4 Puertas	BL1	6	2
6127832	8E8E	25/03/14 13:08	Abolladura	25/03/14 15:55	PHL2P024	4 Puertas	BL1	5	2
6127832	8E8E	25/03/14 13:08	Abolladura	25/03/14 15:55	PHL2P024	4 Puertas	BL1	18	2
6128144	2T2T	25/03/14 15:59	Abolladura	25/03/14 18:29	PHL2P024	4 Puertas	BL1	5	2
6128144	2T2T	25/03/14 15:59	Abolladura	25/03/14 18:29	PHL2P024	4 Puertas	BL1	17	2

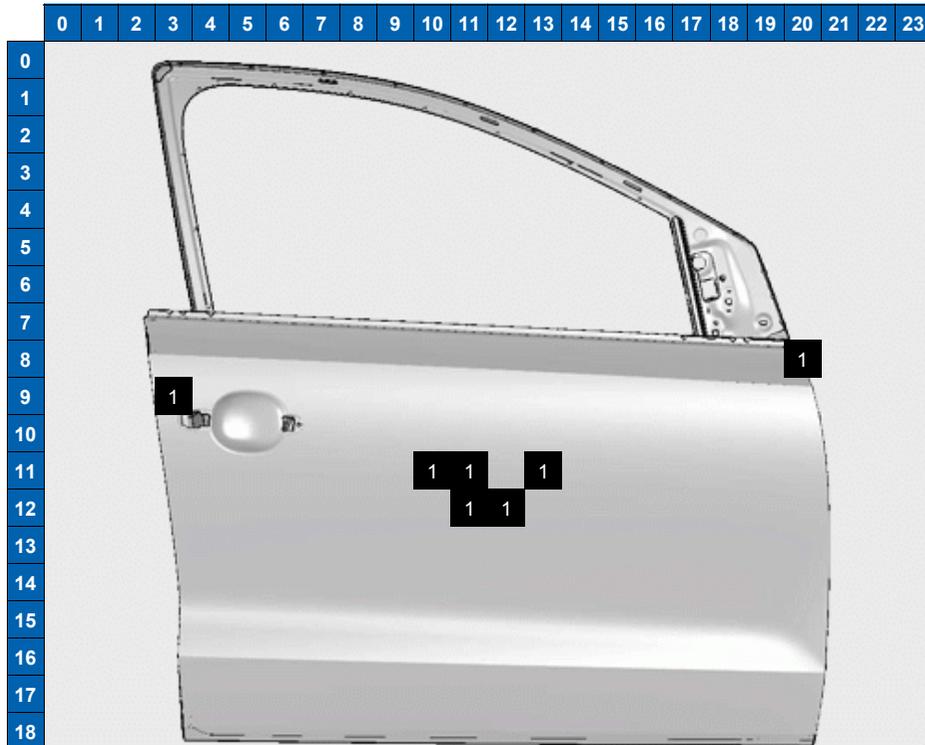
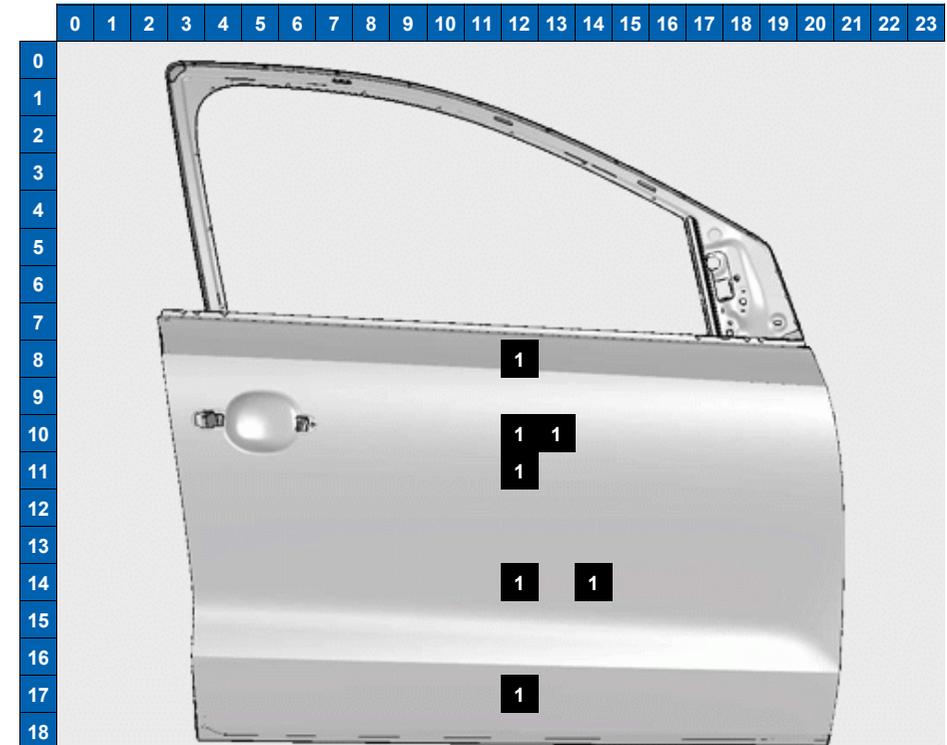
Puerta delante derecha exterior

MARIPOSA DEFECTOS PINTURA

PIN	Color	L610	Defecto	Fallos	Estación	Puertas	Chapa	X	Y
6128012	6K6K	25/03/14 16:48	Abolladura	25-03-14 19:25	PHL1P101	4 Puertas	BL1	20	8
6127842	2T2T	25/03/14 17:20	Estampado defectuoso	25-03-14 20:30	PHL1P102	4 Puertas	BL2	11	12
6127889	0Q0Q	25/03/14 19:00	Estampado defectuoso	25-03-14 22:03	PHL1P102	4 Puertas	BL2	12	12
6130379	B4B4	26/03/14 03:07	Estampado incorrecto	26-03-14 06:09	PHL1P101	4 Puertas	BL2	10	11
6130084	2T2T	25/03/14 18:43	Estructura de la pintura defectuosa	25-03-14 21:34	PHL1P102	4 Puertas	BL1	13	11
6127733	U5U5	25/03/14 10:40	Lijado incorrecto	25-03-14 13:25	PHL1P102	4 Puertas	BL1	11	11
6127776	6K6K	25/03/14 11:21	Lijado incorrecto	25-03-14 14:26	PHL1P101	4 Puertas	BL1	3	9
7			7

PIN	Color	L610	Defecto	Fallos	Estación	Puertas	Chapa	X	Y
6127780	2T2T	25/03/14 17:11	Estampado defectuoso	25/03/14 19:48	PHL2P201	4 Puertas	BL2	13	10
6127780	2T2T	25/03/14 17:11	Estampado defectuoso	25/03/14 19:48	PHL2P201	4 Puertas	BL2	14	14
6130271	0Q0Q	26/03/14 01:55	Estampado defectuoso	26/03/14 04:28	PHL2P201	4 Puertas	BL2	12	8
6130271	0Q0Q	26/03/14 01:55	Estampado defectuoso	26/03/14 04:28	PHL2P201	4 Puertas	BL2	12	11
6130271	0Q0Q	26/03/14 01:55	Estampado defectuoso	26/03/14 04:29	PHL2P201	4 Puertas	BL2	12	14
6130271	0Q0Q	26/03/14 01:55	Estampado defectuoso	26/03/14 04:29	PHL2P201	4 Puertas	BL2	12	17
6130116	U5U5	25/03/14 19:52	Estampado incorrecto	25/03/14 22:46	PHL2P202	4 Puertas	BL1	12	10
3			7

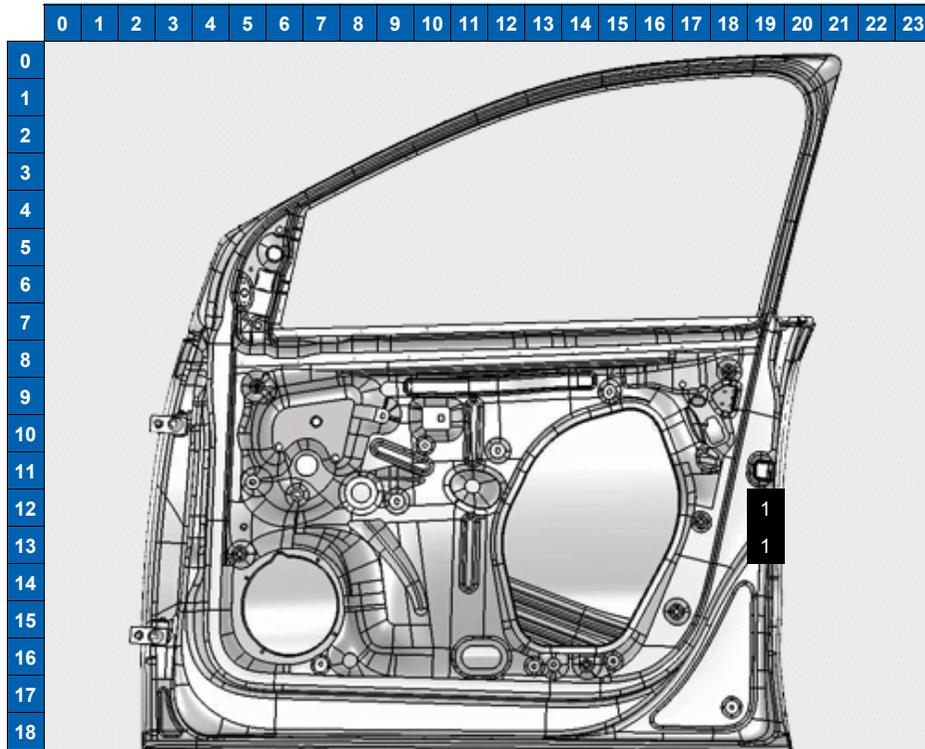
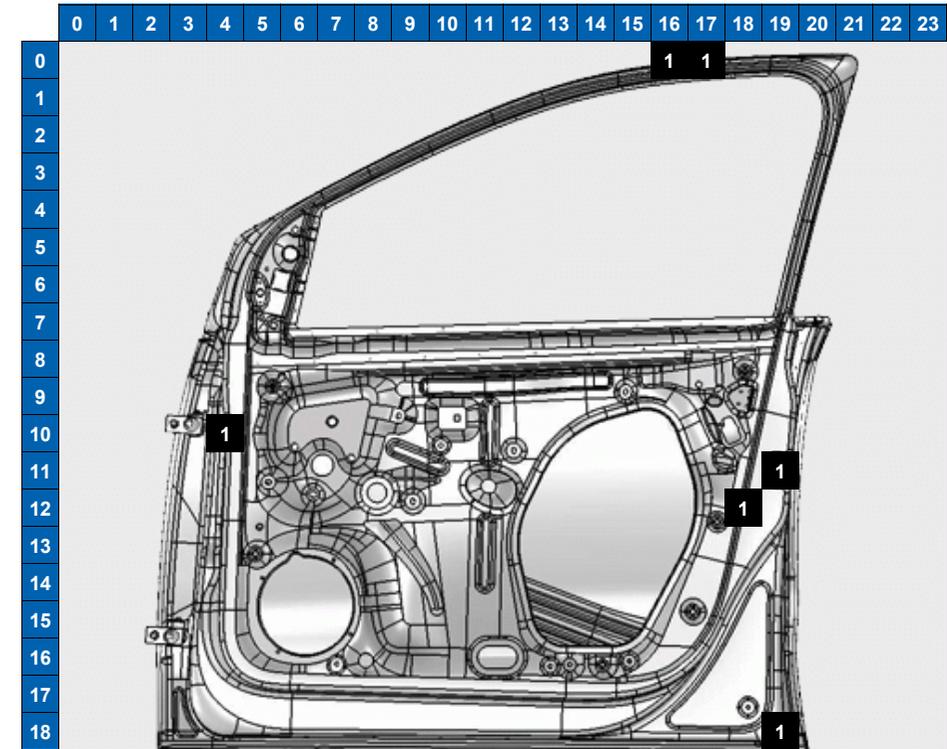
Puerta delante derecha interior

MARIPOSA DEFECTOS PINTURA

PIN	Color	L610	Defecto	Fallos	Estación	Puertas	Chapa	X	Y
6127647	2T2T	25/03/14 08:47	Aplicación de pasta sellante incorrecta	25-03-14 11:40	PHL1P101	4 Puertas	BL1	19	13
6127951	8E8E	25/03/14 19:19	Huella en húmedo	25-03-14 22:28	PHL1P102	4 Puertas	BL2	19	12
2			2

PIN	Color	L610	Defecto	Fallos	Estación	Puertas	Chapa	X	Y
6130118	2T2T	25/03/14 19:44	Abolladura	25/03/14 22:30	PHL2P201	4 Puertas	BL1	18	12
6127308	2T2T	25/03/14 08:27	Descolgados barniz transparente	25/03/14 11:24	PHL2P202	4 Puertas	BL2	19	18
6130050	2T2T	25/03/14 19:07	Gotas	25/03/14 21:35	PHL2P201	4 Puertas	BL1	19	11
6095243	B4B4	25/03/14 15:31	Huella en húmedo	25/03/14 18:00	PHL2P202	4 Puertas	BL2	17	0
6127881	D7D7	25/03/14 19:18	Sucio de material sellante	25/03/14 22:08	PHL2P201	4 Puertas	BL2	16	0
6130193	B4B4	26/03/14 01:08	Sucio de material sellante	26/03/14 03:54	PHL2P202	4 Puertas	BL2	4	10
6			6
