Detección y marcaje automáticos de
defectos exteriores de carrocería
pintada en líneas de pulido de Pintura
de VW Navarra

MEMORIA

Grado en Ingeniería
en Tecnologías Industriales

Trabajo Fin de Grado

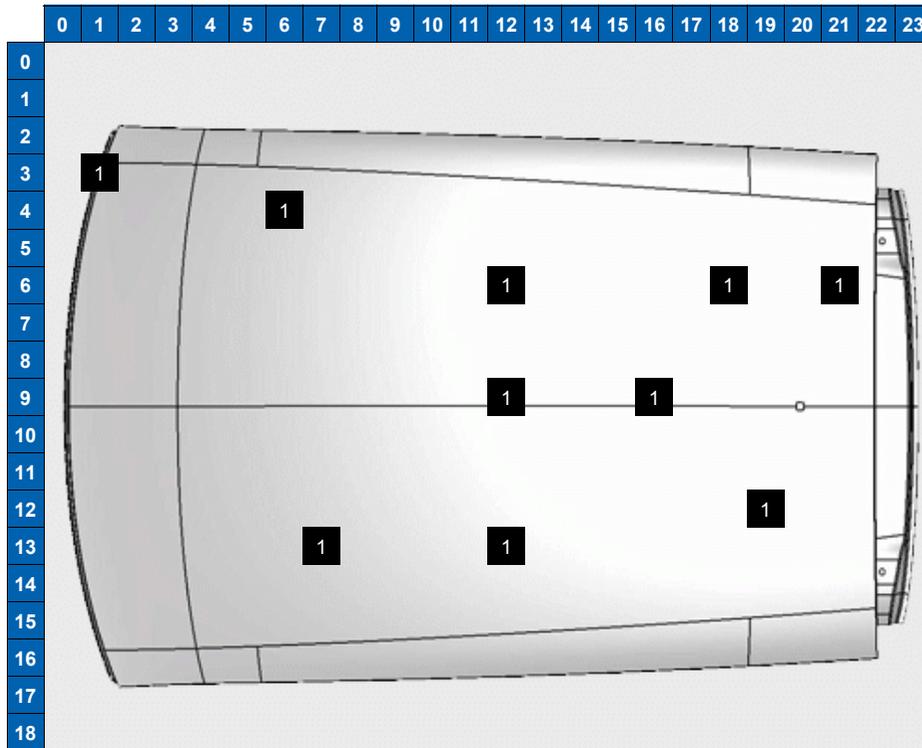
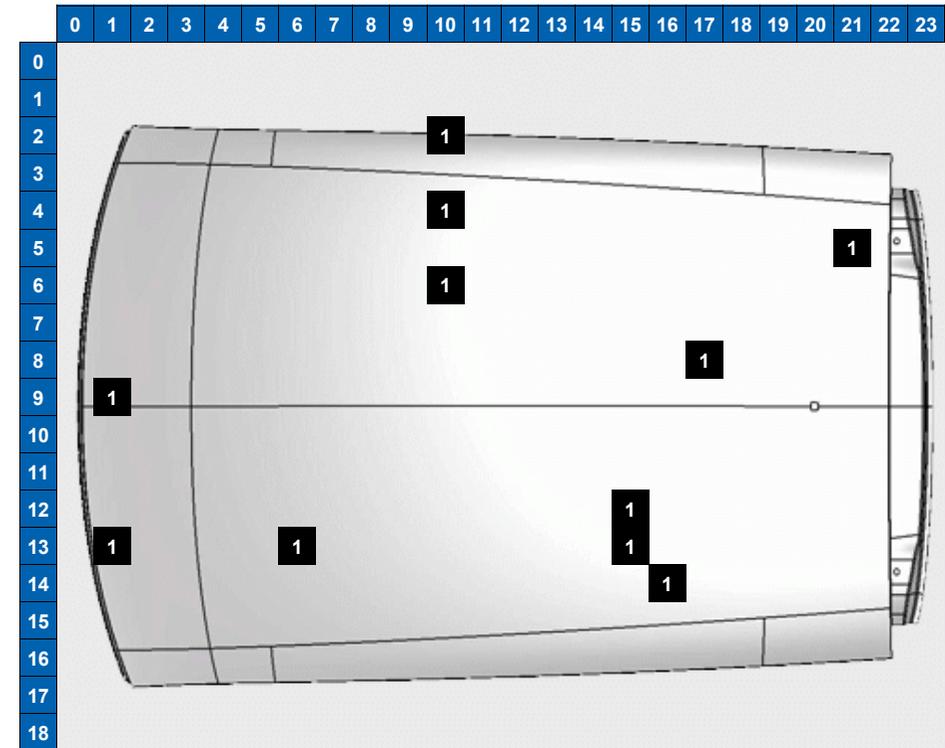
Techo exterior

MARIPOSA DEFECTOS PINTURA

PIN	Color	L610	Defecto	Fallos	Estación	Puertas	Chapa	X	Y
6130046	U5U5	25/03/14 18:24	Cráter	25-03-14 21:21	PHL1P102	4 Puertas	BL1	12	9
6130580	B4B4	26/03/14 02:21	Cráter	26-03-14 05:12	PHL1P104	4 Puertas	BL1	16	9
6130580	B4B4	26/03/14 02:21	Cráter	26-03-14 05:13	PHL1P104	4 Puertas	BL1	19	12
6127954	8E8E	25/03/14 13:43	Falta pintado	25-03-14 17:01	PHL1P127	4 Puertas	BL1	18	6
6127555	B4B4	25/03/14 07:39	Inestanco	25-03-14 10:44	PHL1P101	4 Puertas	BL1	12	6
6127555	B4B4	25/03/14 07:39	Inestanco	25-03-14 10:44	PHL1P101	4 Puertas	BL1	7	13
6127555	B4B4	25/03/14 07:39	Inestanco	25-03-14 10:44	PHL1P101	4 Puertas	BL1	12	13
6130001	2T2T	25/03/14 18:50	Lijado incorrecto	25-03-14 21:38	PHL1P101	2 Puertas	BL1	21	6
6127631	2T2T	25/03/14 08:20	Proyecciones de soldadura	25-03-14 11:21	PHL1P101	4 Puertas	BL1	6	4
6127463	4Q4Q	25/03/14 06:22	Sucio de material sellante	25-03-14 09:07	PHL1P102	4 Puertas	BL1	1	3

PIN	Color	L610	Defecto	Fallos	Estación	Puertas	Chapa	X	Y
6127526	2T2T	25/03/14 07:43	Postura de soldadura láser defectuos	25/03/14 10:20	PHL2P202	4 Puertas	BL1	10	2
6127581	2T2T	25/03/14 19:39	Estampado defectuoso	25/03/14 22:24	PHL2P203	4 Puertas	BL1	6	13
6127581	2T2T	25/03/14 19:39	Estampado defectuoso	25/03/14 22:24	PHL2P203	4 Puertas	BL1	10	4
6127581	2T2T	25/03/14 19:39	Estampado defectuoso	25/03/14 22:24	PHL2P203	4 Puertas	BL1	15	12
6127581	2T2T	25/03/14 19:39	Estampado/inmersión cataforética incorre	25/03/14 08:27	PQL2P018	4 Puertas	BL1	1	9
6130011	B4B4	25/03/14 18:05	Gotas	25/03/14 21:00	PHL2P204	2 Puertas	BL1	16	14
6130011	B4B4	25/03/14 18:05	Gotas	25/03/14 21:00	PHL2P204	2 Puertas	BL1	17	8
6127656	8E8E	25/03/14 09:39	Inestanco	25/03/14 12:12	PHL2P201	4 Puertas	BL1	10	6
6128184	8E8E	25/03/14 17:00	Lijado incorrecto	25/03/14 19:39	PHL2P201	2 Puertas	BL1	21	5
6127585	D7D7	25/03/14 09:21	Sucio de material sellante	25/03/14 11:57	PHL2P204	4 Puertas	BL1	1	13

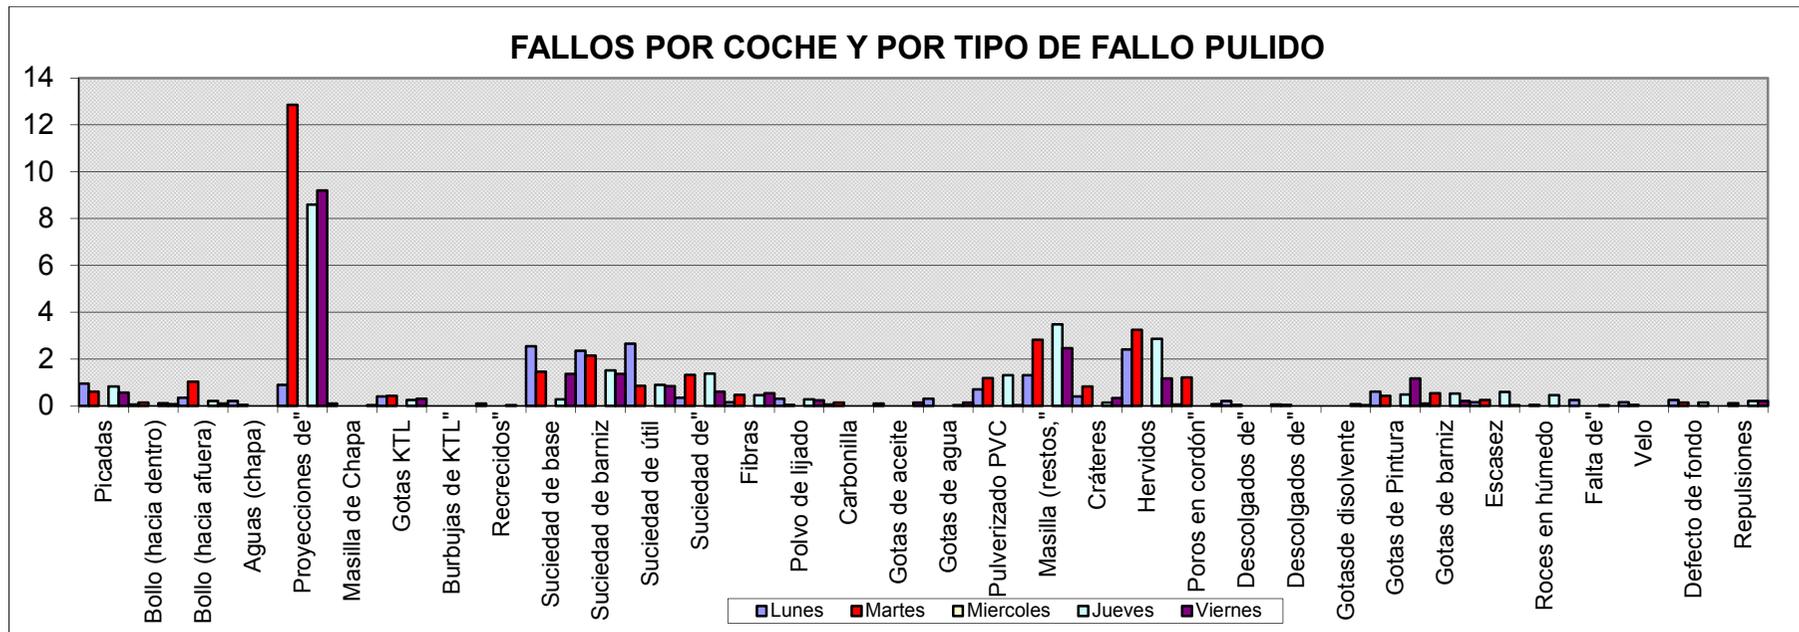
FALLOS POR COCHE Y POR DÍA PULIDO SEMANA 3

Lunes	Martes	Miercoles	Jueves	Viernes	Sem 3
369	908	0	728	635	Total
18	32	0	25	21	pro Fzg

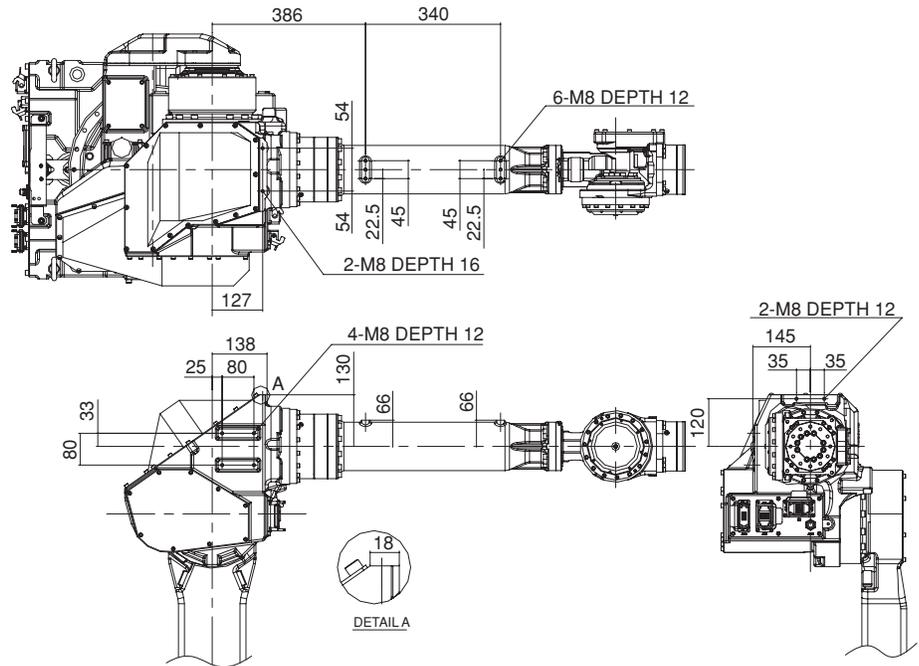
M-710iC/50 & M-710iC/70

Auxiliary Equipment Mounting Provisions

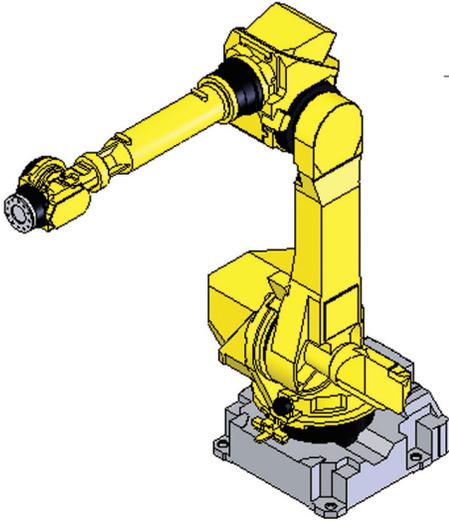
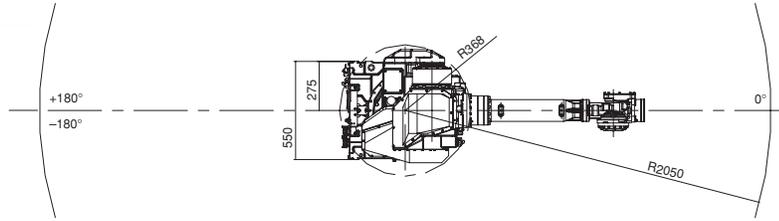
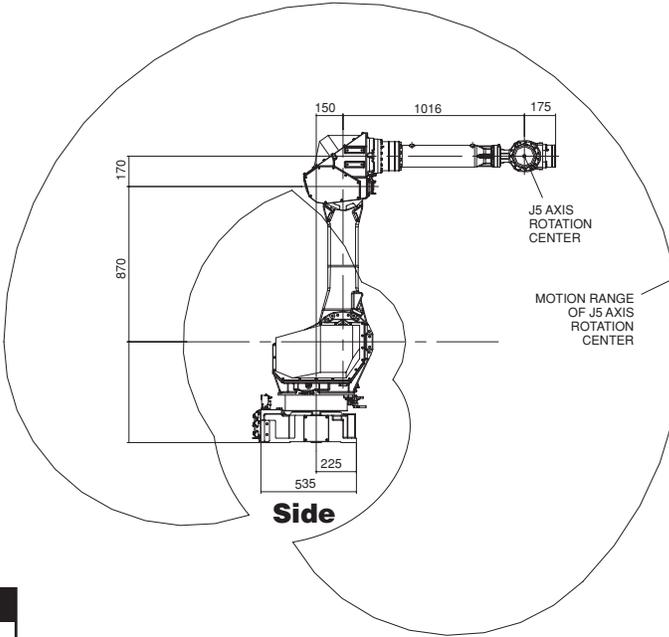
M-710iC/50 & M-710iC/70 Dimensions

Isometric

Top

Front

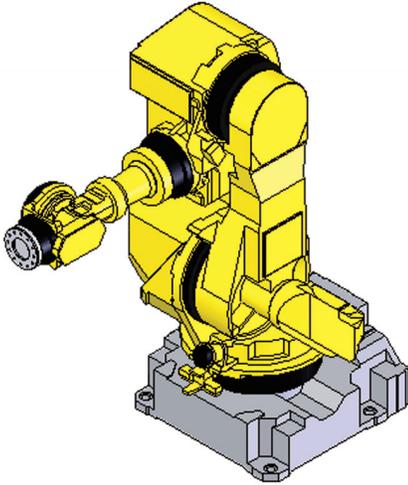
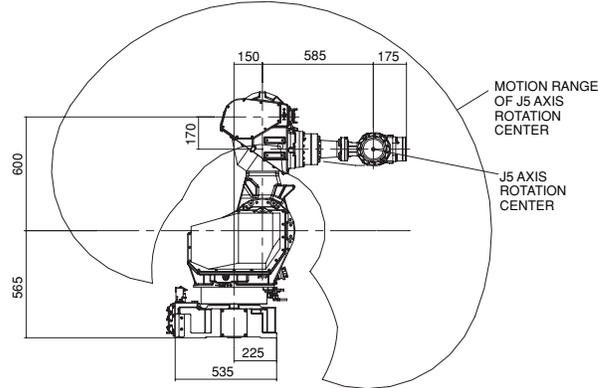
M-710iC/50S Dimensions

Isometric

Top

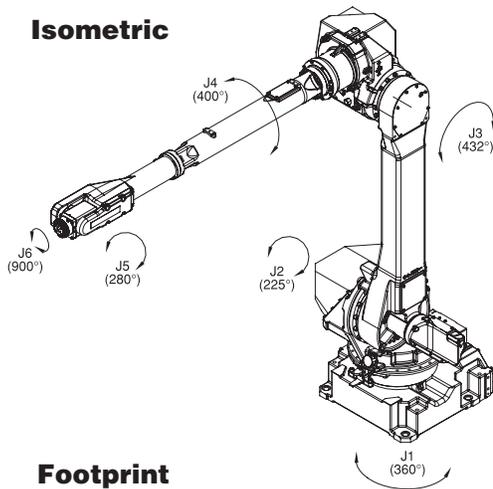
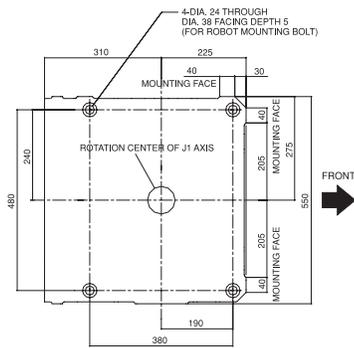
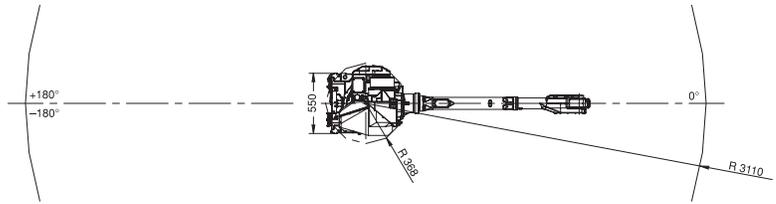
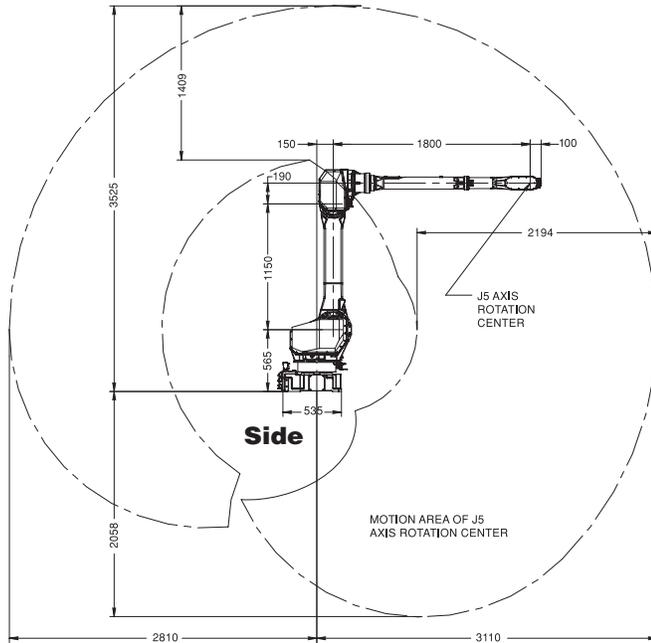
M-710iC/20L Dimensions

Isometric

Footprint

Top

Side

Note: Dimensions are shown in millimeters.
Detailed CAD data are available upon request.
