Título del Trabajo Fin de Máster

Máster Universitario en
Ingeniería Industrial

Trabajo Fin de Máster

En él se presenta el desarrollo de un concepto de aseguramiento de la Calidad del nuevo VW Polo A07, en relación a los campos de la corrosión, estanqueidad y ruidos.

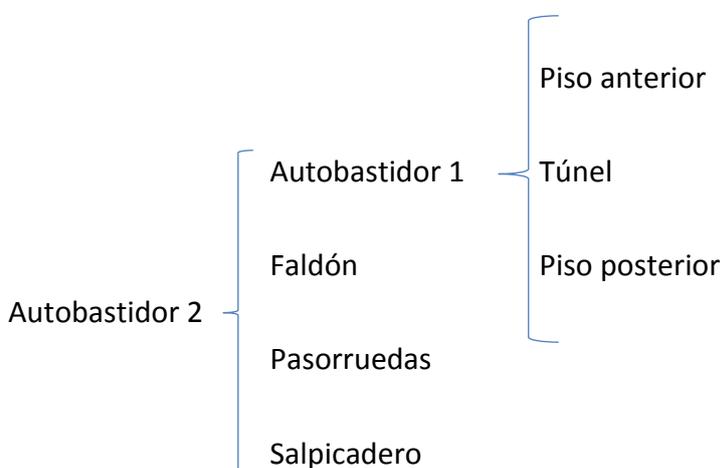
El proceso comienza formando el “Autobastidor 1” formado por el piso anterior, el piso posterior y el túnel. A continuación se añade al “Autobastidor 1” el faldón, los pasorruedas y el salpicadero para formar el denominado “Autobastidor 2”.

En el larguero se coloca una etiqueta con un código de barras gracias al cual se es capaz de determinar de qué carrocería se trata, cuáles son sus características y su posición a lo largo de la línea de producción.

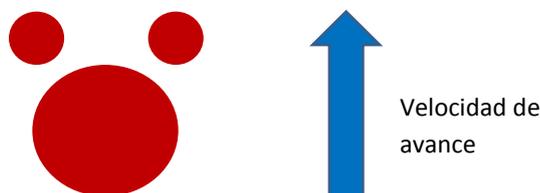
Imagen 7: Soldadura trifocal

Este tipo de soldadura se basa en soldar por medio de tres focos, como su propio nombre indica. Los puntos que sueldan las chapas están dispuestos con la siguiente geometría:

Los dos puntos de menor tamaño preparan la chapa para la soldadura propiamente dicha.

En la actualidad se está estudiando la posibilidad de utilizar láser trifocal y se están realizando ensayos para determinar la potencia y la velocidad de soldadura que mejores resultados aportaría.

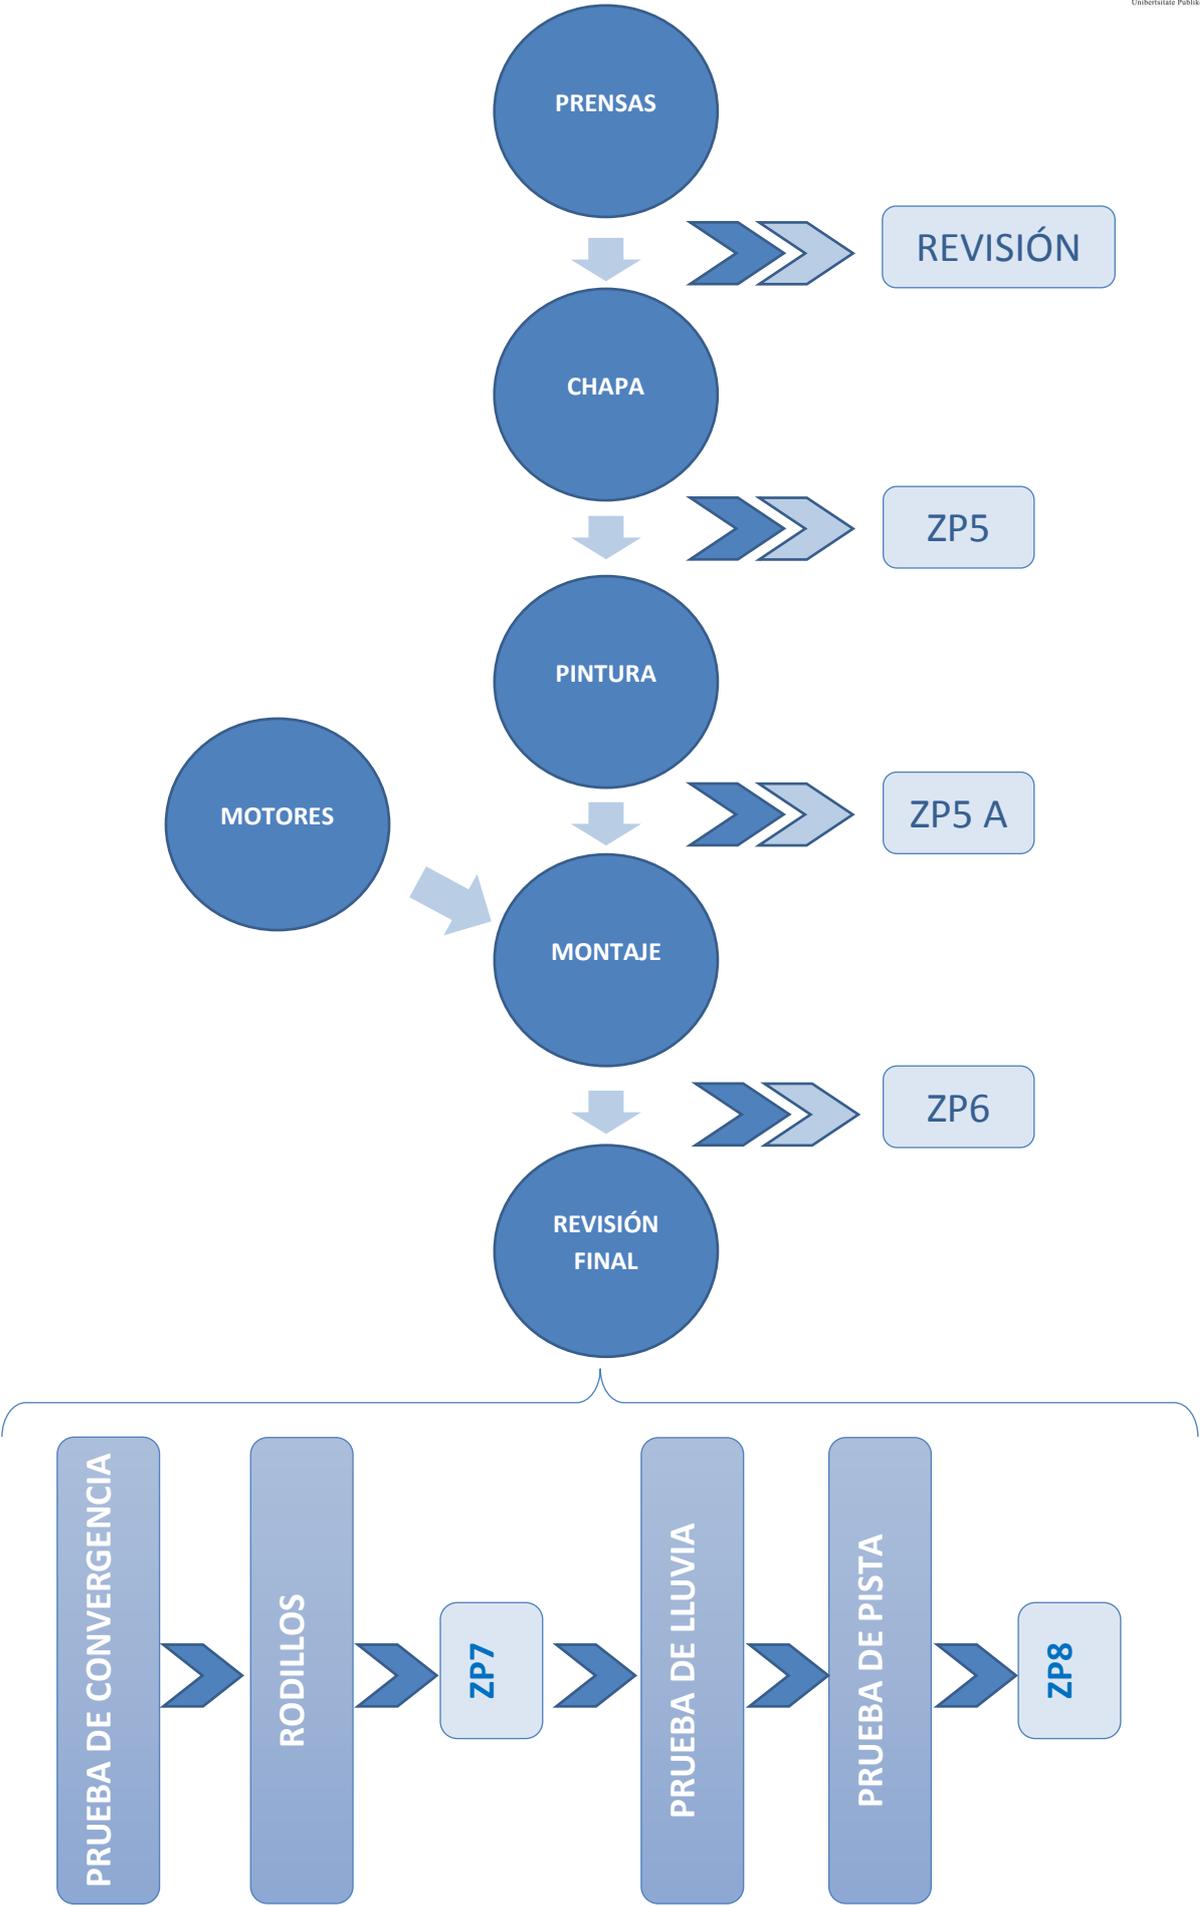
A continuación se ilustran los diferentes ZP's y el punto de la línea de producción en el que se lleva a cabo.

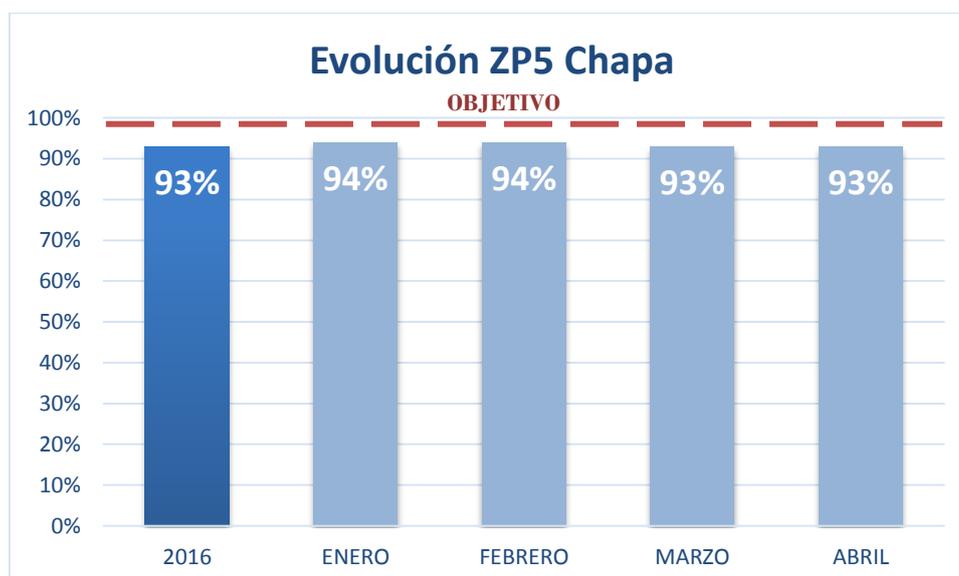
Gráfica 4: Evolución ZP5

En el siguiente gráfico se puede observar el DLQ de ZP5 obtenido cada mes:

Se puede apreciar que se trata de una tasa muy constante a lo largo del tiempo, aunque su variación pueda ser ligeramente mayor si observamos los resultados de varios días seguidos.

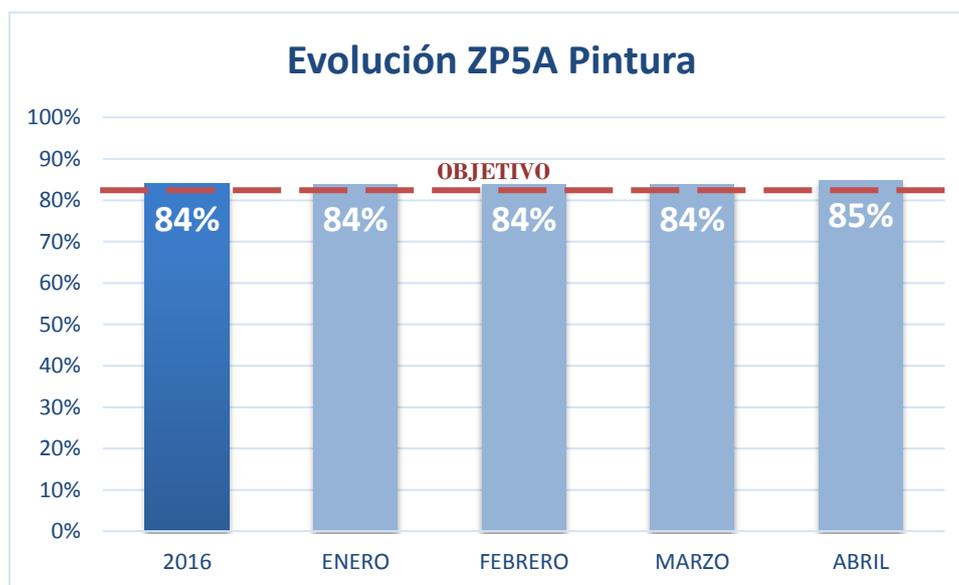
Gráfica 5: Evolución ZP5A

Como se puede observar en la gráfica en todos los meses se ha conseguido alcanzar e incluso superar ligeramente el objetivo marcado.

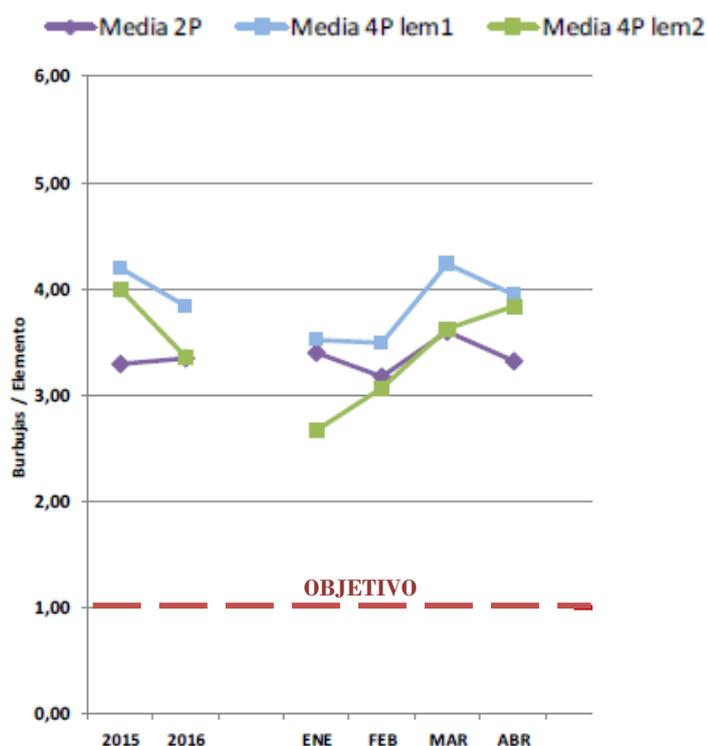
Gráfica 6: Evolución Burbujas

El objetivo marcado desde el consorcio respecto al número de burbujas encontradas es de 1 burbuja/elemento del coche.

Dado que en VW Navarra hay dos talleres de pintura, se realiza un seguimiento de las burbujas encontradas en ambas naves con el fin de detectar más fácilmente el origen del defecto.

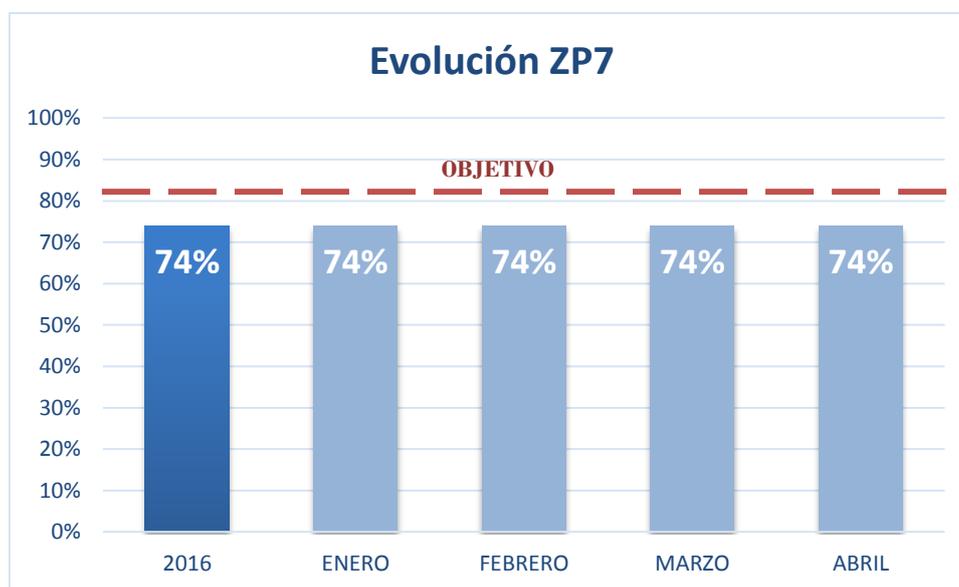
Gráfica 7: Evolución ZP7

A continuación se muestra la tendencia de los resultados obtenidos en ZP7 en los últimos meses.

Como se ve, este valor es muy constante pero se aleja significativamente de lo requerido.

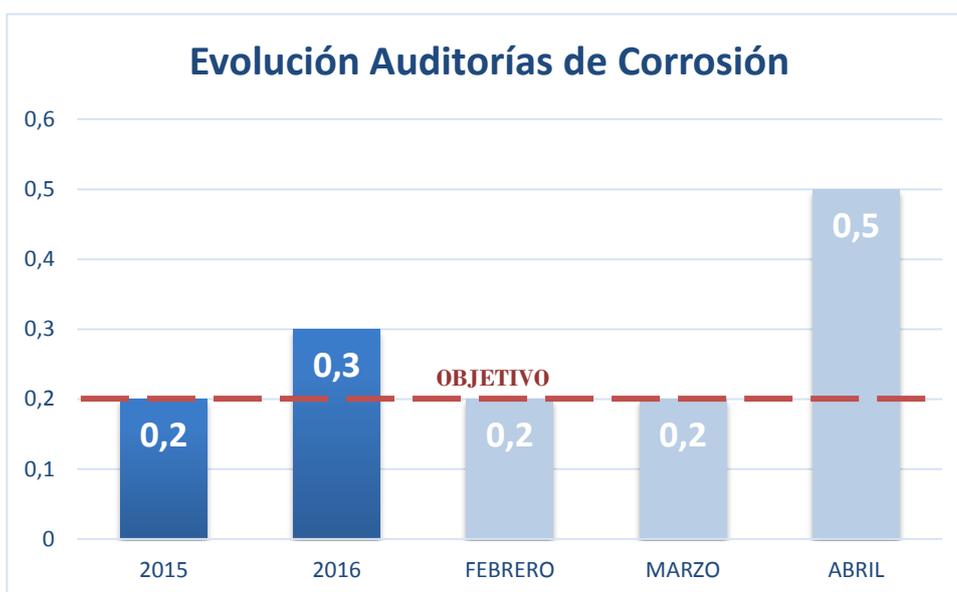
Gráfica 8: Evolución Nota Corrosión

En la siguiente tabla y gráfica se expresa el número de defectos B encontrados en las auditorías de corrosión por cada elemento auditado.

Además se representa el objetivo de defectos B/elemento que se marca desde el consorcio.

Como se puede observar, en el año 2015 se cumplió el objetivo de 0,2 defectos B/ elemento. En el año 2016 existe una desviación de los resultados frente a los objetivo. No obstante estos resultados están basados únicamente en los 4 primeros meses del año y podrían variar en los meses restantes.

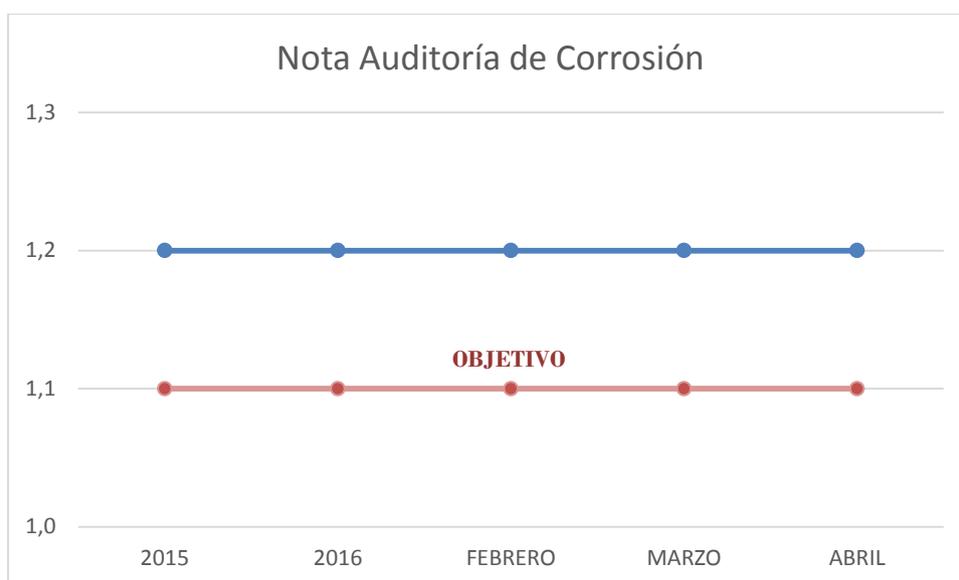
Gráfica 10: Nota auditorías Corrosión

En las siguientes tablas se representan las notas de las auditorías de corrosión y aquellas que se deberían alcanzar. La mejor nota alcanzable en las auditorías es 1 y la peor es 5.

Como se puede apreciar en los gráficos anteriores los resultados anuales no cumplen los objetivos marcados ni tampoco lo hacen los mensuales, manteniéndose siempre una nota constante de 1.1

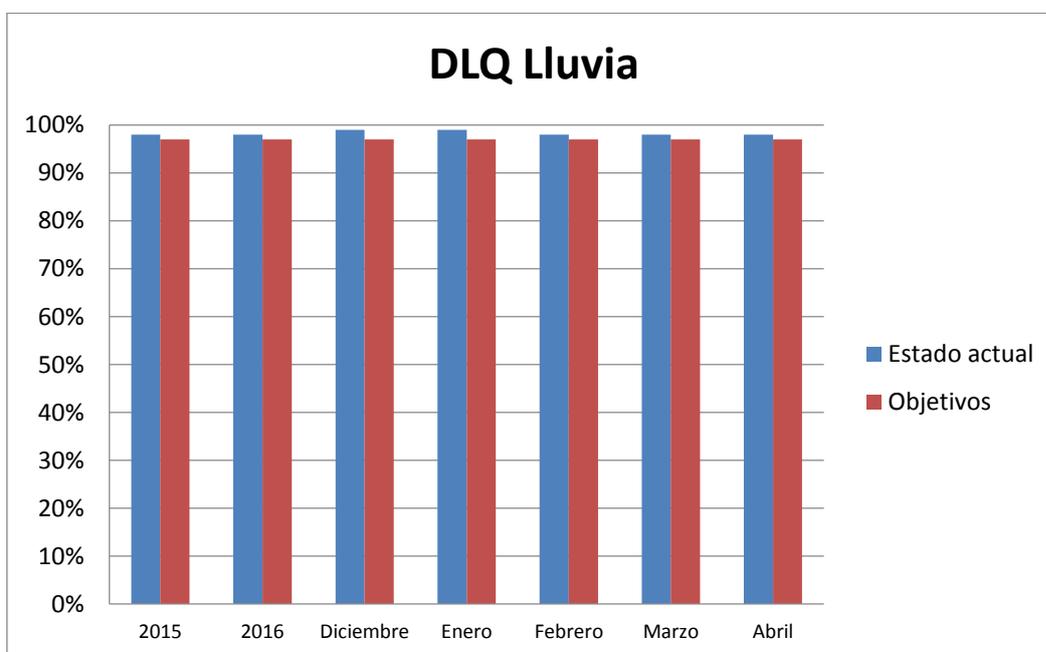
Gráfica 11: Comparación Gráfica DLQ estanqueidad

Los DLQ conseguidos en la Prueba de Estanqueidad son muy positivos ya que superan el DLQ objetivo, siendo además este DLQ muy alto (97%).

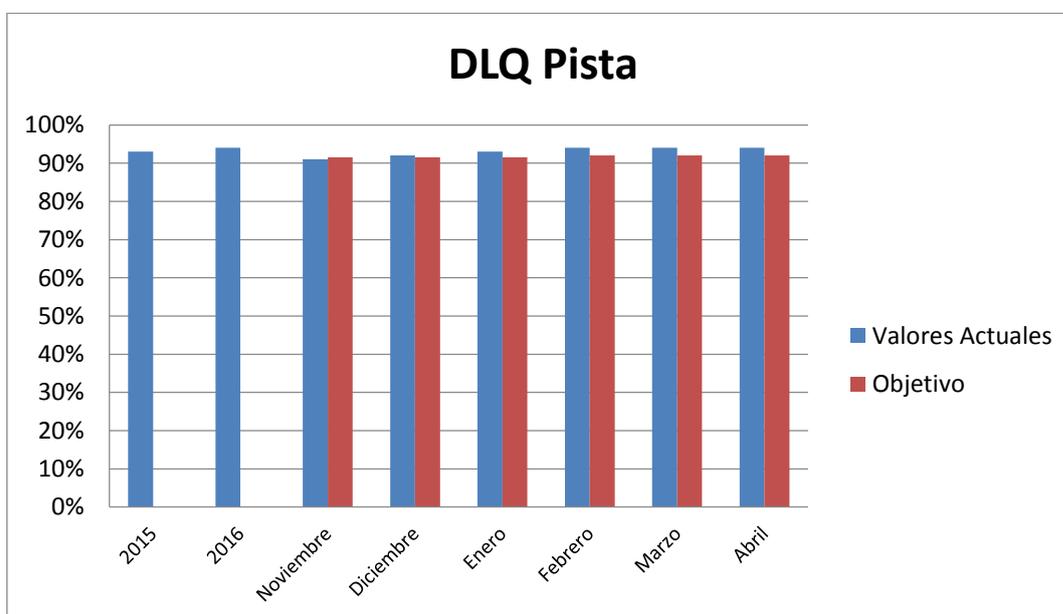
Gráfica 12: Comparación gráfica DLQ real y deseada en Pista

Los DLQ objetivo de esta prueba son ligeramente inferiores a los de la Prueba de Estanqueidad. Además estos objetivos se han incrementado a partir de Febrero de 2016 en un 0,5% resultado un DLQ exigido del 92%.

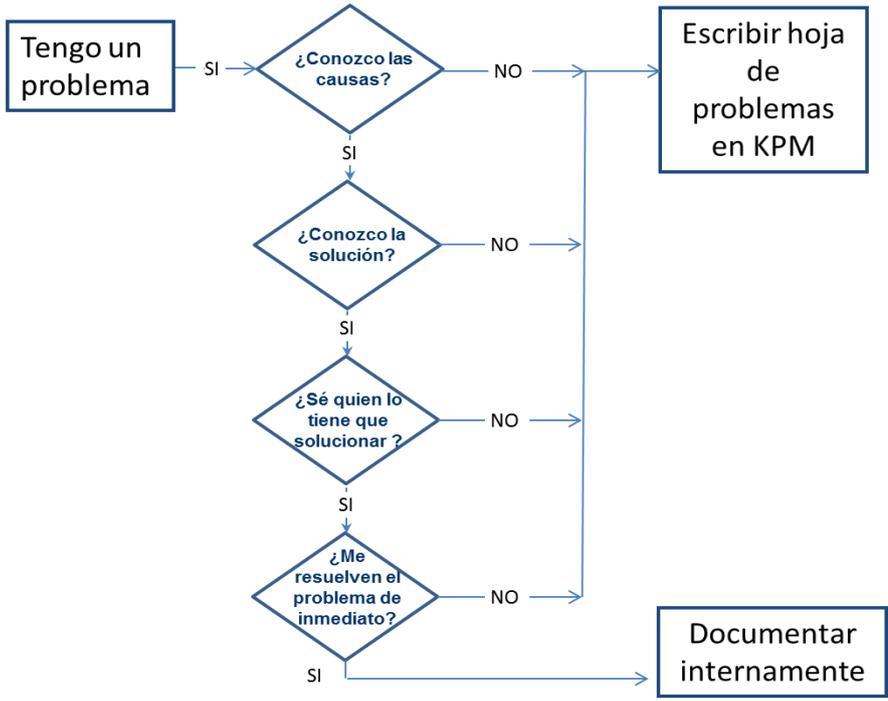
Para escalar el problema hacia jerarquías superiores se abre una hoja de problemas en KPM (Konzern Problem Management), un sistema de gestión de problemas establecido a nivel de consorcio. En el siguiente diagrama se indican los casos en los que es necesaria la generación de este tipo de hojas:

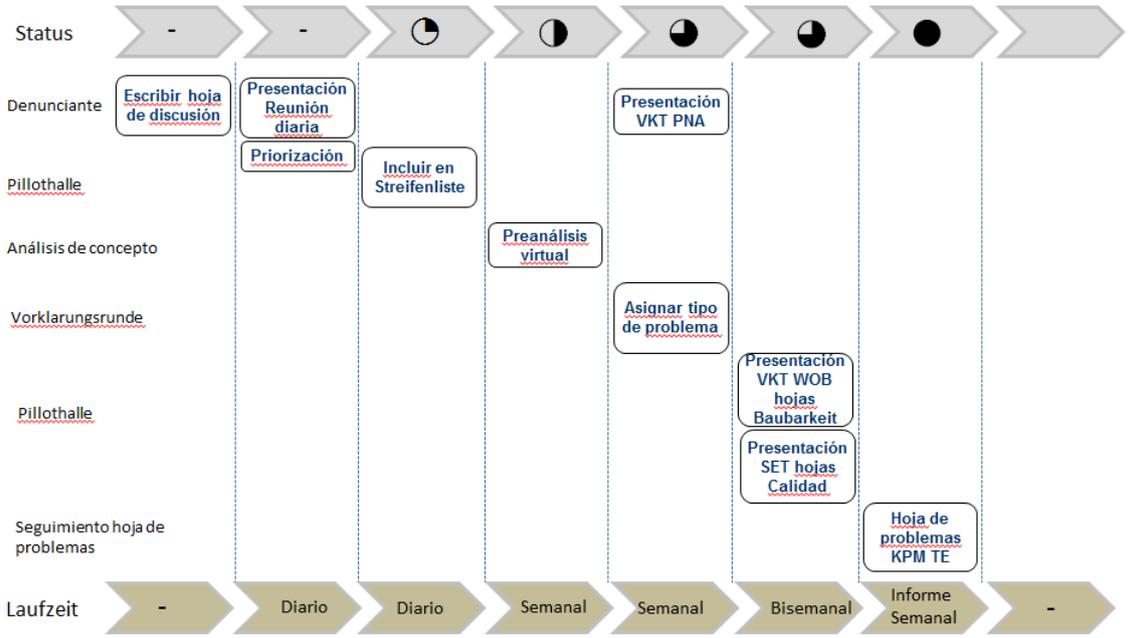
Imagen 17: Procedimiento de apertura de una Hoja de Discusión

A continuación se describe el procedimiento a seguir para abrir una hoja de problemas en KPM.

En primer lugar, el denunciante del problema debe escribir una hoja de discusión que se presentará en la reunión diaria. El área *Pillothalle* es el encargado de incluirlo en la *Streifenliste*, una lista que recoge los problemas encontrados junto con las medidas a llevar a cabo, el responsable y la fecha en la cual el tema debe estar solucionado.

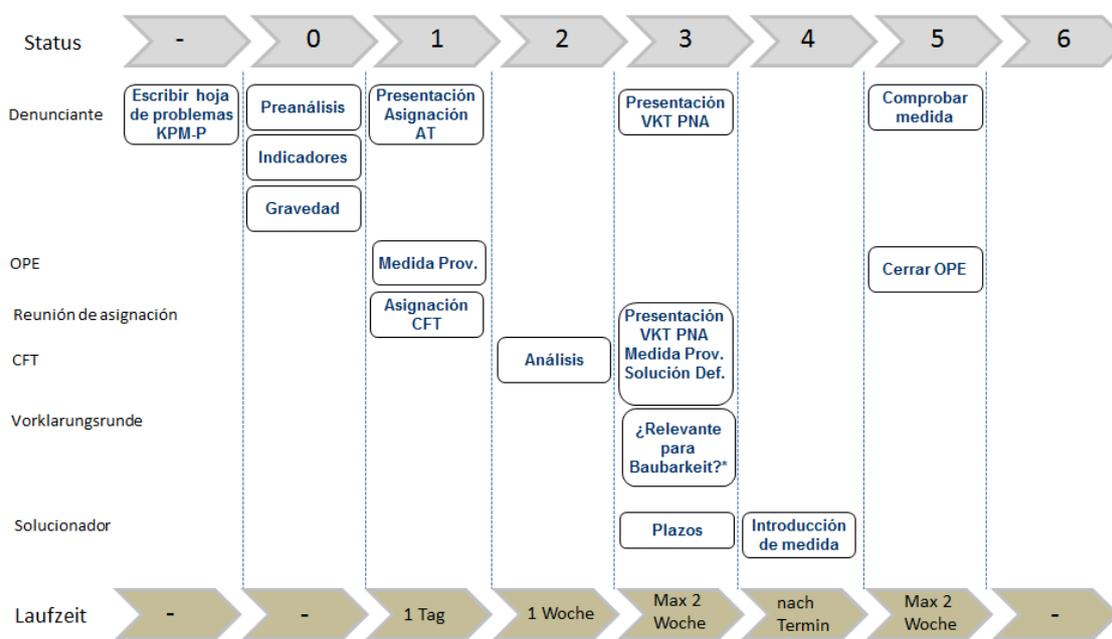
Imagen 18: Estados en un defecto detectado

En el siguiente gráfico se representa el proceso que sigue una hoja de problemas de KPM-P hasta ser cerrado y los estados que va tomando en el proceso.

El denunciante abre la hoja de problemas en KPM-P, realiza un preanálisis y determina la gravedad del problema mediante un indicador.

En el estado 4 se lleva a cabo la solución establecida que debe ser controlada en el estado 5 por el denunciante.

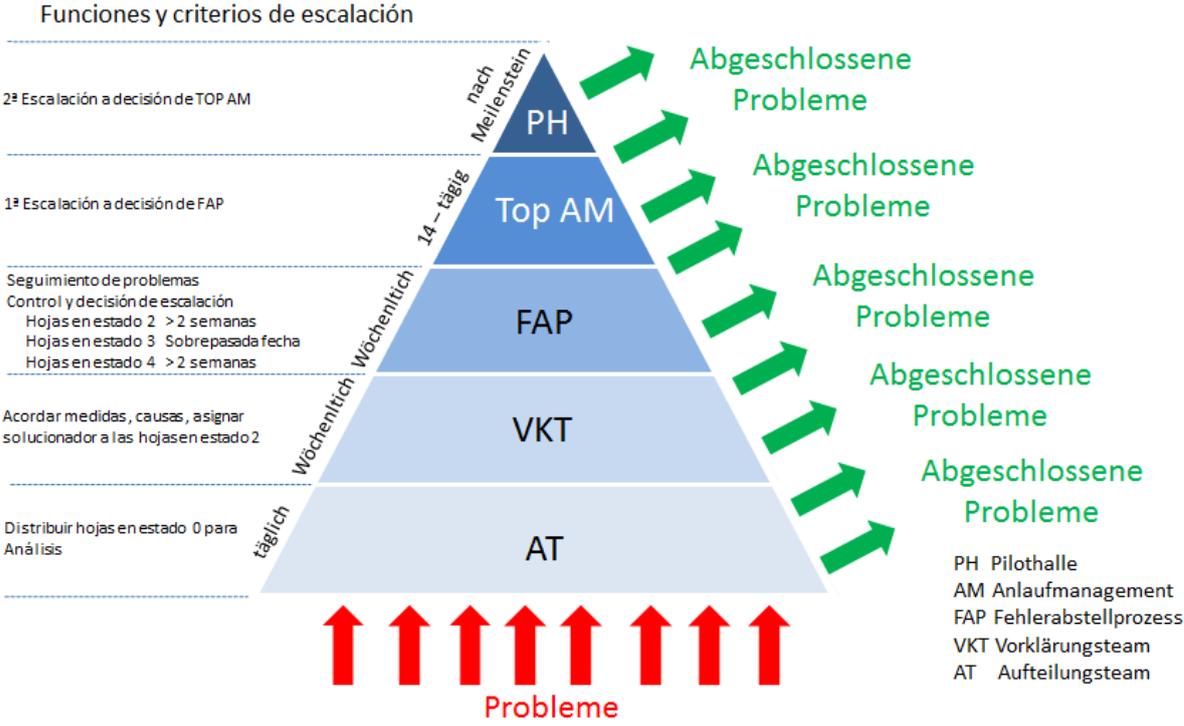
Imagen 19: Sistemática de Escalación de un defecto

En la gráfica que se incluye a continuación se incluye un resumen de los diferentes grupos por los que pasa la hoja de problemas y las labores que realizan.

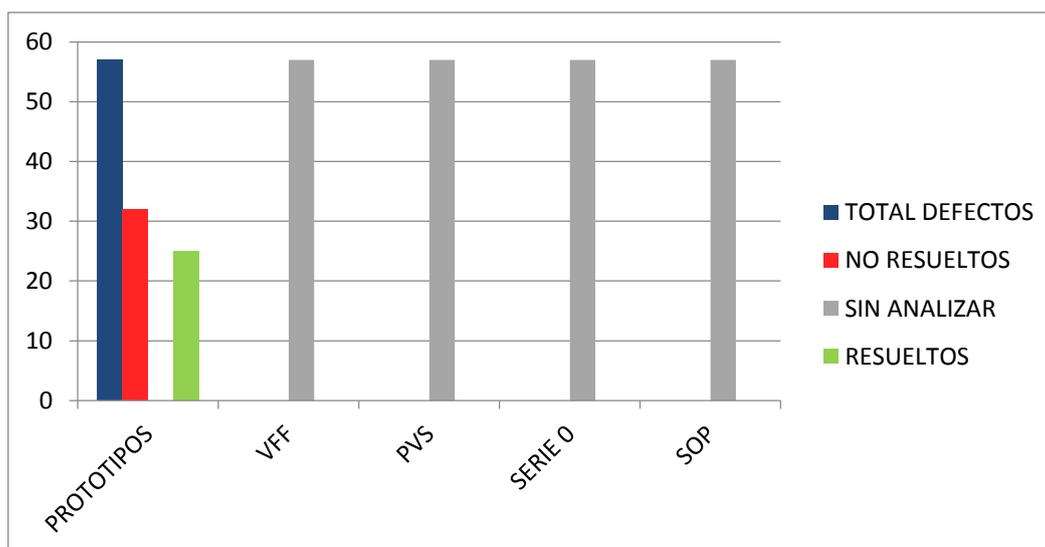
Gráfica 14: Evolución de los Defectos en las Etapas del Lanzamiento. Corrosión

A continuación se muestra la gráfica de la cantidad de defectos que afectan a la corrosión del VW Polo A07 clasificados según su estado: resueltos (en rojo), sin analizar (en gris), procesando (en amarillo) y resueltos (en verde).

Como podía preverse, en la fase de prototipos predominan los defectos sin resolver (32 defectos en rojo frente a un total de 57 defectos detectados que afectan a la corrosión). Esto se debe a que es precisamente en la fase de prototipos en la que se descubren todos los problemas que puede originar el hecho de comenzar a producir un nuevo modelo.

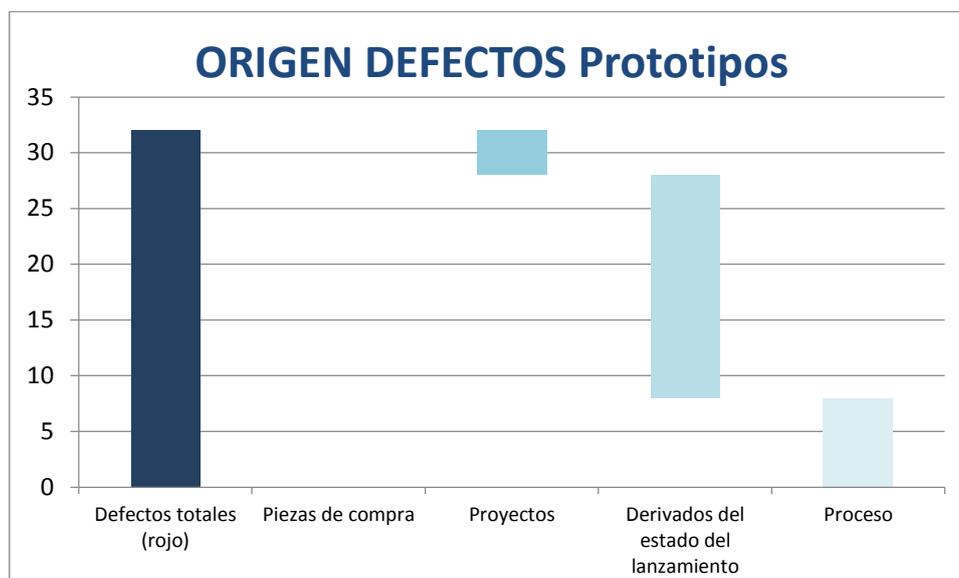
Gráfica 15: Talleres origen de los defectos de Corrosión

En la siguiente gráfica se pueden ver las diferentes razones que pueden conllevar la aparición de un defecto en una carrocería:

En el caso de los defectos que afectan a la corrosión puede verse que ninguno de ellos puede acarrearse a un mal proveedor ya que la categoría de “piezas compradas” está vacía. Esta situación es normal en una etapa tan temprana del lanzamiento ya que muchos proveedores aún no han suministrado las piezas necesarias para este modelo.

El segundo grupo más numeroso es el que contiene los defectos originados por errores del proyecto (4). Esta clasificación engloba todas las modificaciones que, desde VW Navarra, se considera necesario llevar a cabo con la finalidad de garantizar la calidad en el ámbito de la corrosión en el nuevo modelo.

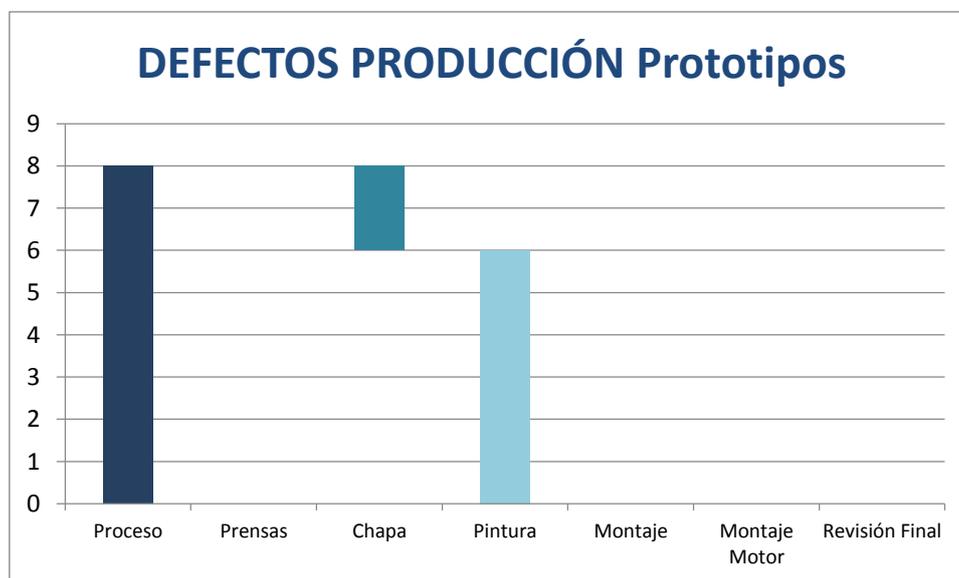
Gráfica 16: Talleres origen de los defectos de Estanqueidad

Estos son problemas que deben solucionarse a nivel interno en la fábrica y que por tanto precisan de un análisis más exhaustivo. Es por esta razón por la que se procede a clasificarlos en función de los talleres a los que podrían afectar de modo que cada responsable tenga claro cuáles y cuántos fallos puede llegar a encontrarse.

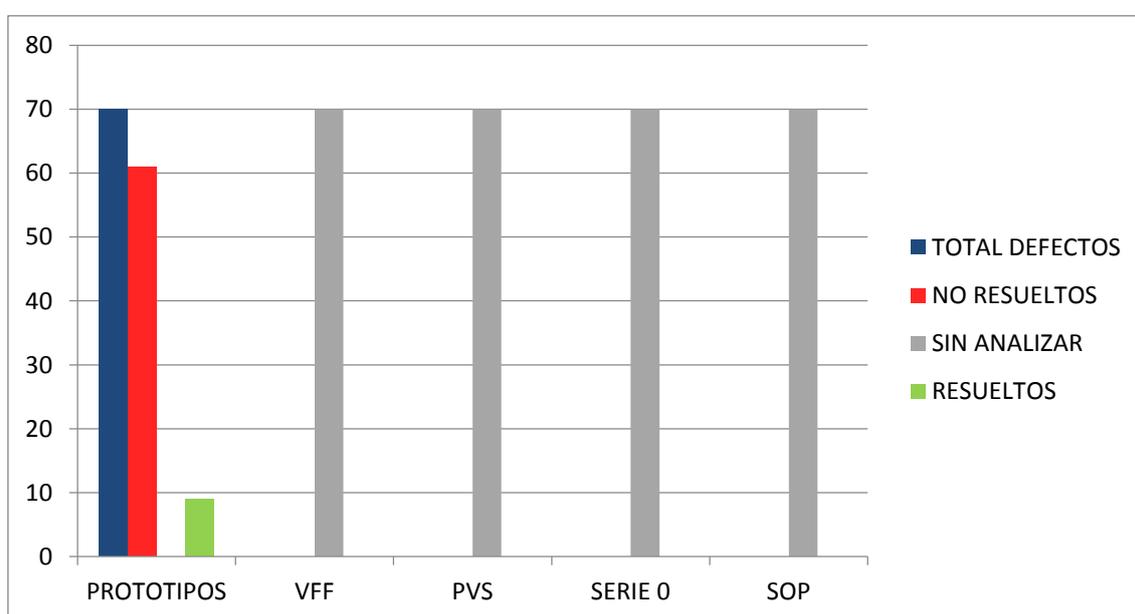
Gráfica 17: Evolución de los Defectos en las Etapas del Lanzamiento. Estanqueidad

En la siguiente tabla se muestra la cantidad de defectos que afectan a la estanqueidad clasificados en función de su estado. En la gráfica correspondiente puede verse un resumen de su estado:

Como en el caso de la corrosión la cantidad de defectos sin analizar en las fases de VFF, PVS, SERIE 0 Y SOP coinciden con los defectos totales.

En el caso de la fase de prototipos, como es natural, predominan los defectos que no han sido resueltos todavía. Esto se debe a que es precisamente en la fase de prototipos en la que se descubren todos los problemas que puede originar el hecho de comenzar a producir un nuevo modelo.

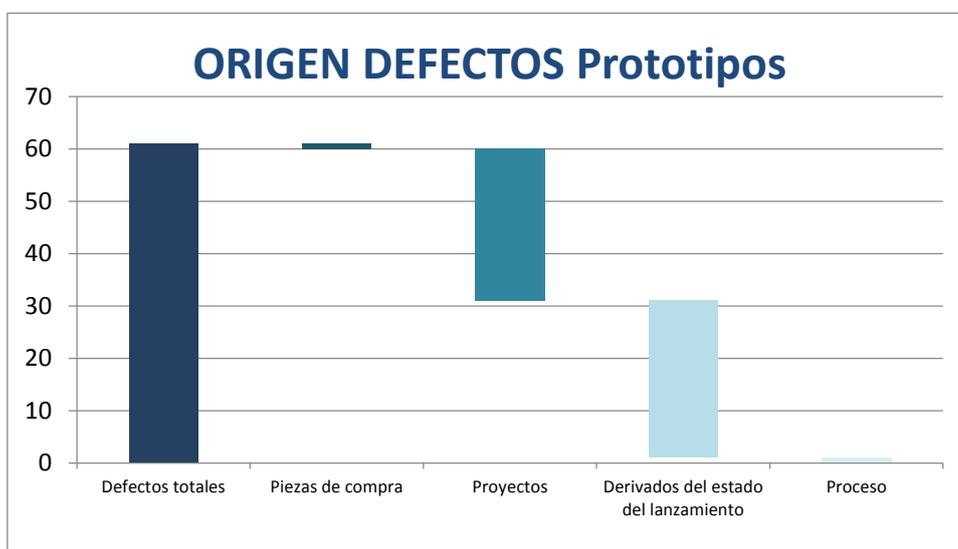
En el caso de los defectos de estanqueidad, puede observarse que la mayoría de defectos provienen de incomprensiones del proyecto (30 defectos) aunque los defectos debidos al estado del lanzamiento casi igualan esta cantidad (30 defectos).

Como es natural en esta etapa del lanzamiento, los defectos cuyo origen son las piezas de proveedores o los procesos son prácticamente inexistentes ya que los proveedores no han comenzado a suministrar piezas y los prototipos no se fabrican en serie sino a mano, no pudiendo así detectar posibles fallos de proceso.

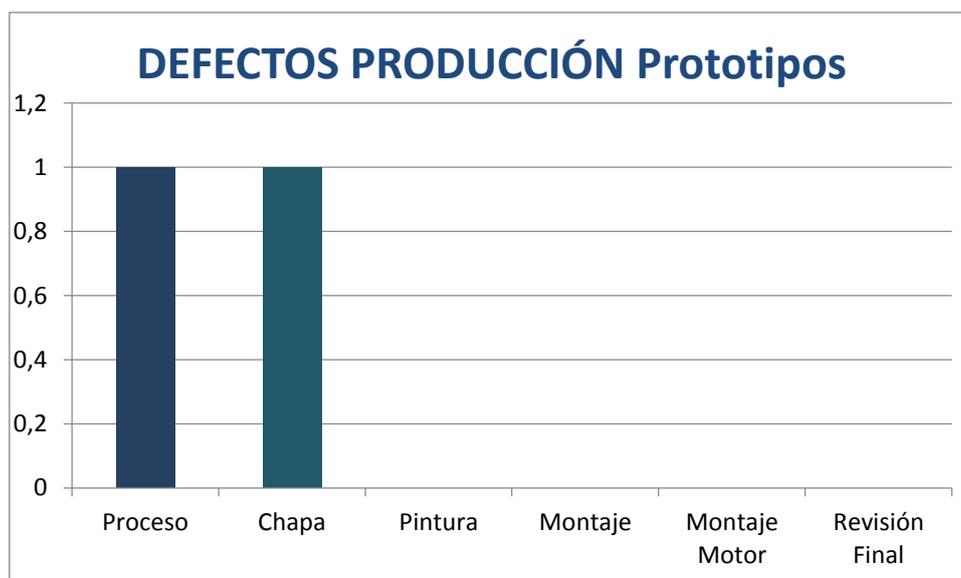
Gráfica 18: Talleres origen de los defectos de Estanqueidad

Solo existe un defecto que afecte a la estanqueidad y que esté asociado a procesos y este defecto pertenece al taller de chapa, como puede verse en la anterior gráfica.

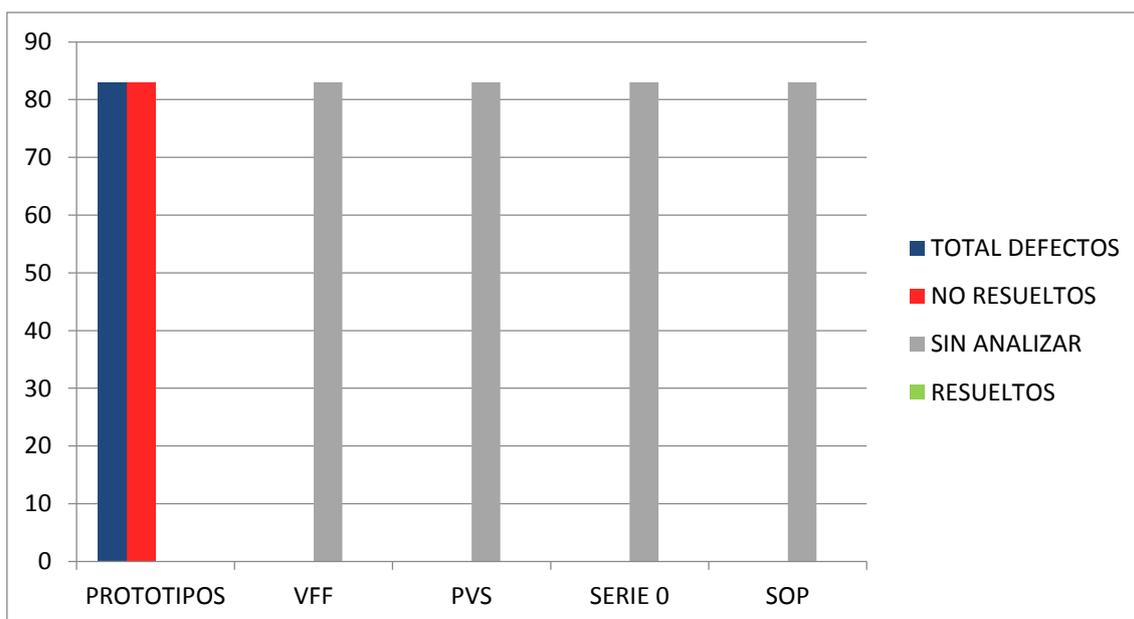
Gráfica 19: Evolución de los Defectos en las Etapas del Lanzamiento. Corrosión

Como en los casos anteriores se representa el número de defectos resueltos y sin resolver durante la etapa de prototipos:

En el campo de los ruidos se han encontrado con un total de 83 y ninguno de ellos ha sido resuelto durante la fase de prototipos.

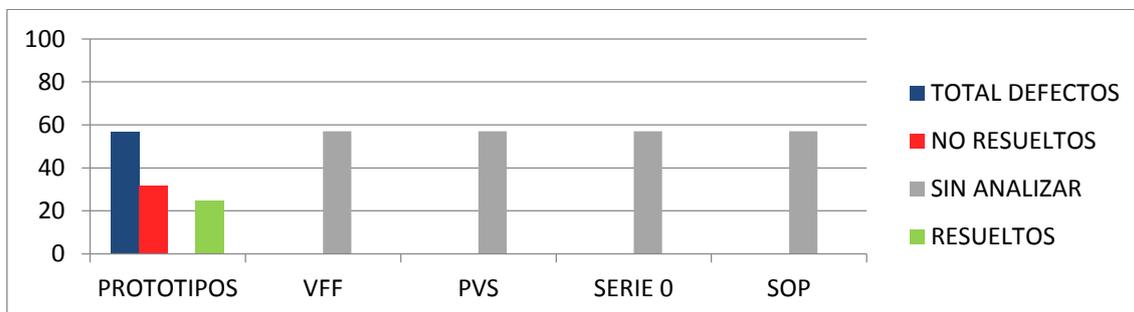
Gráfica 20: Evolución Defectos Corrosión

A continuación se muestra una comparación del estado de los defectos en la fase de prototipos en cada uno de los tres ámbitos: corrosión, estanqueidad y ruidos.

Por el contrario corrosión es el campo en el que menos defectos se han encontrado pero y también el que mayor porcentaje de defectos resueltos presenta. Esto se debe a que el grupo de corrosión ha estado especialmente involucrado en la escalación y resolución de problemas.

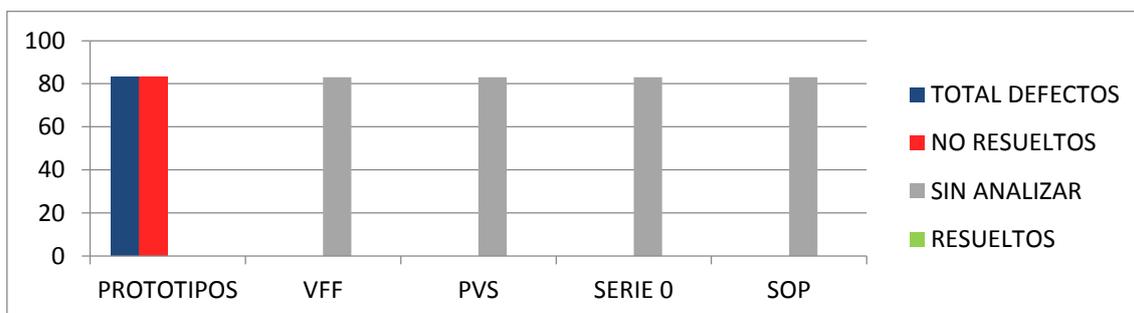
Gráfica 22: Evolución Defectos Ruidos

Como puede comprobarse en las gráficas anteriores, el ámbito en el que más defectos se han encontrado es el de Ruidos. Además, es también el campo en el que menos problemas se han podido resolver. No obstante, este hecho no es alarmante dado que la mayoría de los defectos de ruidos se deben a la etapa del lanzamiento y en principio no volverán a reproducirse una vez que comience a fabricarse el modelo en serie.
